# Tilstandsrapport

Enebolig

Blåbærsvingen 19, 4620 KRISTIANSAND S

Befaringsdato: 13.02.2026

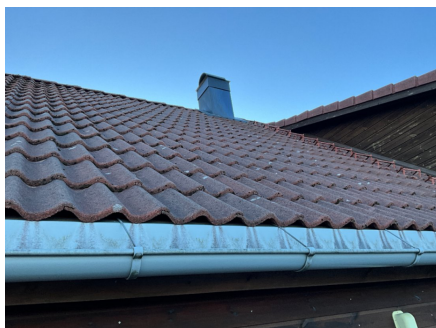
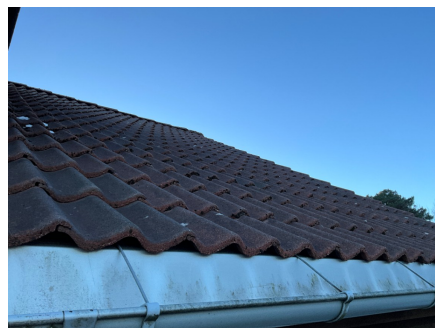
Det er ikke avdekket synlige skader fra tilgjengelig inspeksjonspunkt. Dette utelukker imidlertid ikke at det kan foreligge skader eller mangler som kun kan avdekkes ved besiktigelse direkte på takflaten.

- Når taktekking og undertak begynner å bli gamle, øker risikoen for lekkasjer, noe som kan føre til omfattende og kostbare reparasjoner av underliggende konstruksjoner dersom en ikke foretar tiltak på konstruksjonene før dette oppstår.
- Tidspunkt for utskiftning av taktekking nærmer seg.

Tekkingen og undertaket er delvis fuktig noe som bør fikses for å unngå skader i underliggende konstruksjoner.

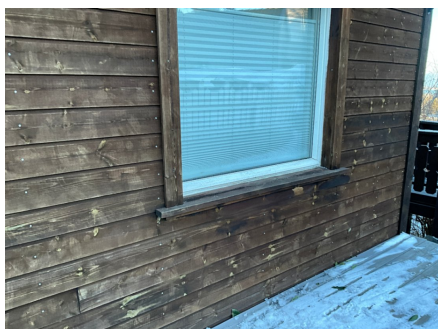
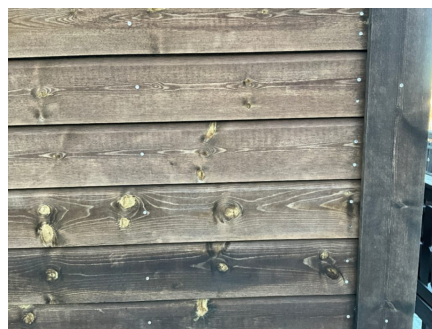
Veggene har trekonstruksjon av ukjent utførelse. Fasade/kledning har liggende bordkledning.

Ufagmessig utførelse.

- Det må foretas lokal utbedring.
- Regelmessig vedlikehold forlenger levetiden på treverk og mur slik at fukt og vann ikke trenger inn i konstruksjonen. Kledning som står nærme terrenget vil ha økt behov for maling og med fare for fukt og råte i kledningen og bakenforliggende konstruksjoner.

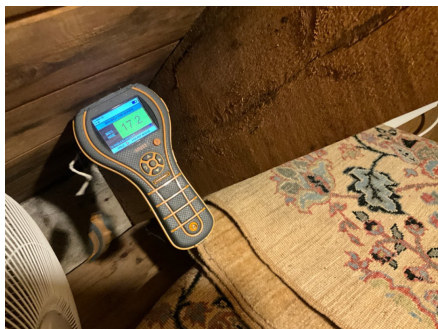
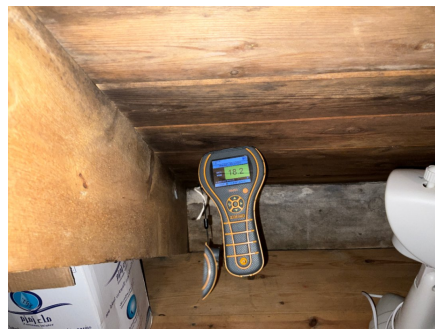
- Det er begrenset/dårlig ventilering av takkonstruksjonen.
- Det er påvist fuktskjolder/skader i takkonstruksjonen.
- Hele takkonstruksjonen er gjenbygget. Det er ingen mulighet til vurdering utover alder og observasjoner fra underliggende etg.

Det er målt fukt helt opp mot grensen for hva som regnes som skadelig i deler av undertaket. Avviket kan skyldes utilstrekkelig lufting eller stort varmetap fra boligens varme rom.

- Innhent dokumentasjon, om mulig.
- Lufting/ventilering bør forbedres.

Konstruksjonen som er fuktig bør holdes under oppsikt samt etablere bedre utlufting. Fare for skader i takkonstruksjonen. Det bør etableres bedre utlufting av konstruksjonen.

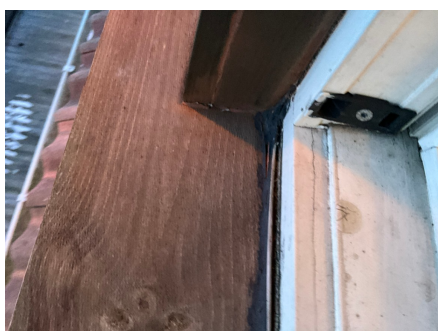
- Det er påvist avvik rundt innsettsdetaljer.
- Karmene i vinduer er slitte og det er sprekker i trevirket.

Vannbrettet som er montert under vinduene har ikke tilstrekkelig fall utover, dette gjør at vann lettere kan renne inn mot vinduet og videre inn i vegg. Fugemassen som er lagt på undersiden av vinduet gjør at fuktskader i bunnen av vinduet skjules.

Fugemasse i bunnen.

- Det må foretas lokal utbedring.
- Det bør gjøres tiltak for å lukke avviket.

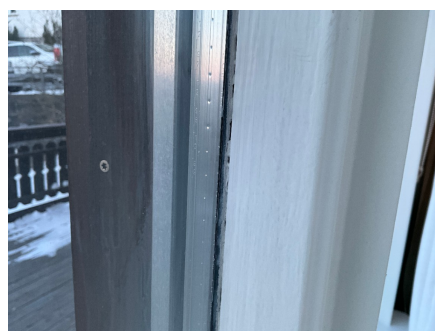
Vinduer av eldre dato er mer utsatt for vanninntrenging og kald trekk. Fare for punktering da isolerglass har oppnådd hele sin levetid.

Eldre vinduer.

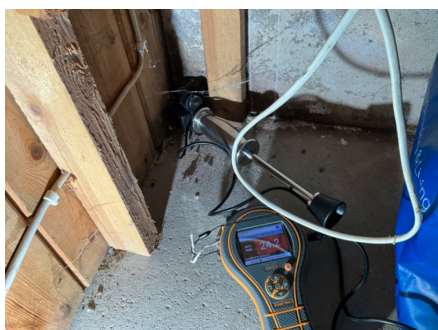
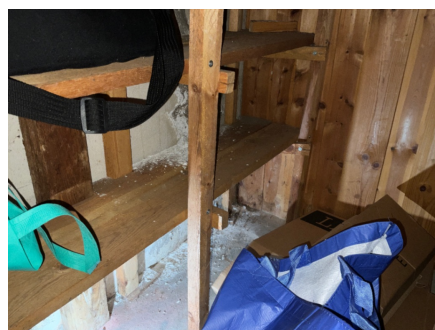
Bakkant av boligen ligger under terreng. Det er målt fritt vann i deler av kottet og synlig skader på treverket.

- Det er påvist synlige fukt/råteskader i treverk i underetg./kjeller, hulltaking er derfor ikke nødvendig

Det er registrert synlig fukt i kottet under trappen. Avviket har sammenheng med manglende fuktsikring på boligen.

- Det må foretas tiltak for å utbedre årsak til fukt-/råteskadene samt utbedre råteskadene

Det må gjøres ytterligere undersøkelser for å kartlegge omfanget av fukten, sannsynligvis er det også fuktighet bak våtrommene som bør fikses. Kostnad må sees i sammenheng med punktet drenering og utvendig fuktsikring.

**Kostnadsestimat: 200 000 - 500 000**

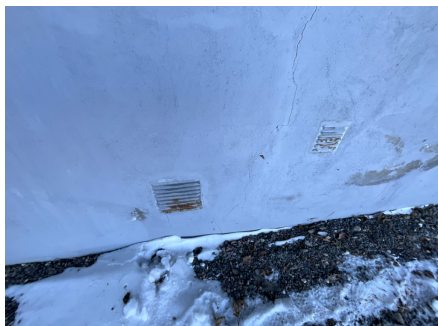
Under deler av boligen er det kryperom uten tilgang.

- Det er ikke adkomst til krypkjelleren og den er ikke undersøkt innvendig. Kryp kjeller regnes for å være en risikokonstruksjon som er utsatt for fukt- og råteskader i bunnsvill, trebjelkelaget og andre tilstøtende konstruksjoner, på grunn av fuktighet fra grunnen og kondensering ved temperaturskjeller. Selv om det ikke er avdekket tegn på skader, betyr ikke dette nødvendigvis at det ikke foreligger skader i eller i forbindelse med krypkjelleren.
- Kryp kjeller har en uavklart situasjon, konstruksjon med skadepotensiale

Ventiler for utlufting indikerer at bygget har kryperom.

- Ytterligere undersøkelser må foretas for å få kartlagt tilstanden og omfanget på eventuelle skader.
- Vær oppmerksom på denne risikoen, overvåk tilstanden og undersøk dette nærmere, helst med hjelp av en fagkyndig.

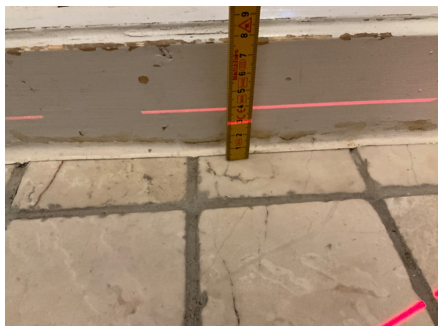
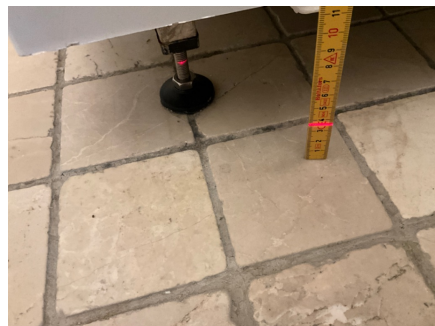
- Tilgang til sluk må bedres både for inspeksjon og rengjøring.
- Det er viktig å merke seg at levetiden til en membran varierer basert på kvalitet, installasjon og bruk. Eldre membraner kan bli sprø og sprekke opp, noe som fører til at de mister sin vanntettende funksjon. Dette kan resultere i vannlekkasjer gjennom vegger og gulv og fuktskader.
- Sluket må sjekkes og rengjøres jevnlig.
- Eldre sluk av plast er ofte utsatt for lekkasjer og særlig i overganger. Eventuelle lekkasjer kan medføre fuktskader på tilliggende konstruksjoner.

Badet bør rehabiliteres for å oppnå tett våtsone etter dagens krav. Trelister i overgang mellom gulv og vegger gjør at badet ikke vil tåle direkte vannbelastning.

**Kostnadsestimat: 100 000 - 200 000**

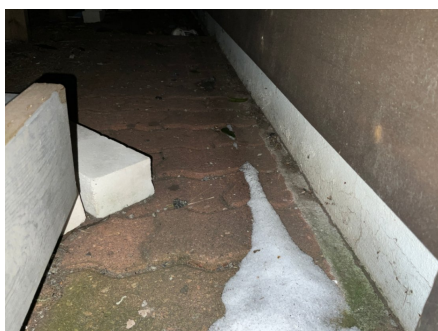
Boligen har ingen synlig utvendig fuktsikring.

Det er registrert skadelig nivåer av fukt i kottet i underetasjen. Fukten kommer fra utsiden og skyldes manglende fuktsikring og drenering.

Ingen utvendig fuktsikring.

Manglende oppgradering av fuktsikringen vil gjøre at det blir enda mer fukt i underetasjen med dertil fare for råteskader.

Kostnad er satt for ny drenering og fuktsikring ved inngangspartiet. Eventuelle murer osv som må fjernes kommer i tillegg.

**Kostnadsestimat: 200 000 - 500 000**

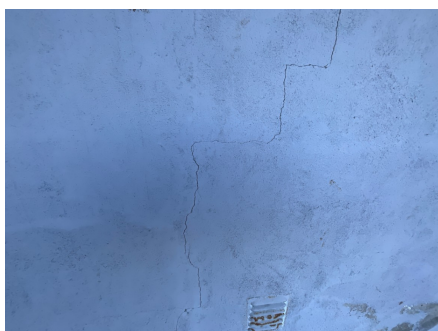
- Grunnmuren har sprekkdannelser.

Det er registrert flere sprekker i murene i front av bygget. Høy alder på boligen og byggemetoden gjør at dette ikke er unormalt. M

- Lokal utbedring må utføres.

Murene bør isoleres og pusses på nytt. Dette bør gjøres i forbindelse med ny utvendig fuktsikring.
