# Tilstandsrapport

Boligbygg med flere boenheter

Nordbyringen 36, 2069 JESSHEIM

Befaringsdato: 06.03.2025

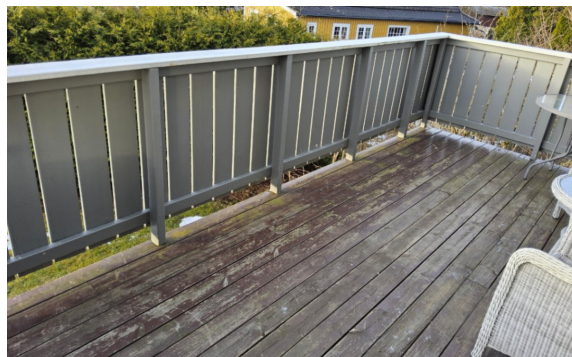
### ! TG 2 Terrasse

Terrasse bygget med impregneret bjelkelag og terrassebord.  
Trerakkverk er målt til ca.100cm.  
Terrassen er målt til 16m<sup>2</sup>.

Terrassen er værslitt og har nådd en høy alder.

For å lukke dette avviket kan det ikke utelukkes utskifting av terrassen.  
Som et strakstiltak kan den overflatebehandles.

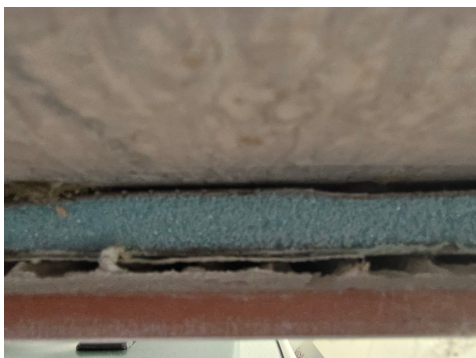
Overgang tettesjikt mellom gulv og vegg, er ufagmessig utført.  
Dagens løsning gir fare for vanninnsig i konstruksjonen.

Tettesjiktet i våte soner skal være tett i overgang mellom gulv og vegg.

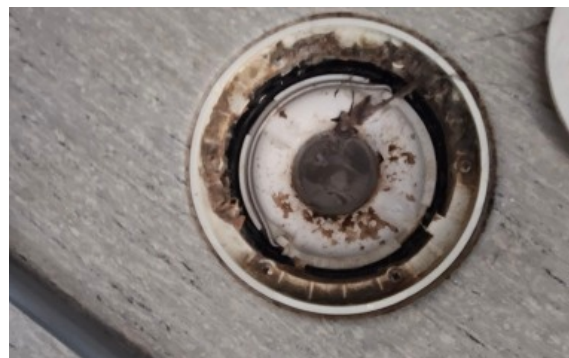
## ! TG 2 Overflater Gulv

Det er påvist at høydeforskjell fra topp slukrist til gulv/synlig topp membran ved dørterskel er mindre enn 25 mm.

Det er ukjent om belegget av vinyl er godkjent for våtrom.

Våtrommet fungerer med avvik i fallforhold.  
Det bør fremlegges dokumentasjon på våtrommet.

Dokumentasjon må fremlegges for å avdekke om det er godkjent.

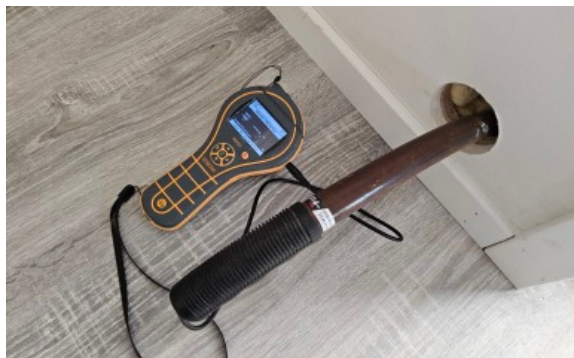
## TG 0 Tilliggende konstruksjoner våtrom

Hulltaking er foretatt uten å påvise unormale forhold. Hulltaking er foretatt i gang. Fuktkvotemåling (vekt%) i konstruksjonen ble målt til 0-6.

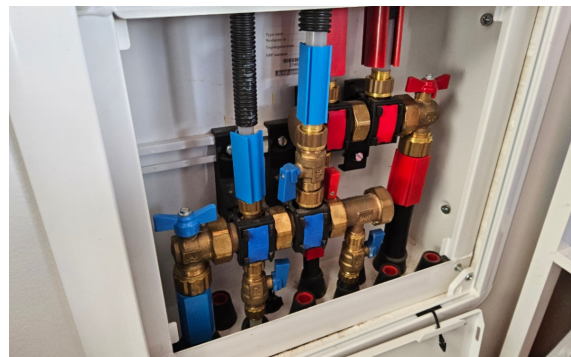
Det mangler tettemuffer i enden av varerør på rør-i-rør-system.

Dette gjelder nærmere bestemt i kjøkkenbenk.

- Det må monteres tettemuffer i enden av varerørene.
