Enebolig  
Ellingsjøvegen 34  
2170

#### Boligens tekniske tilstand:

Dato: 12/09/2024

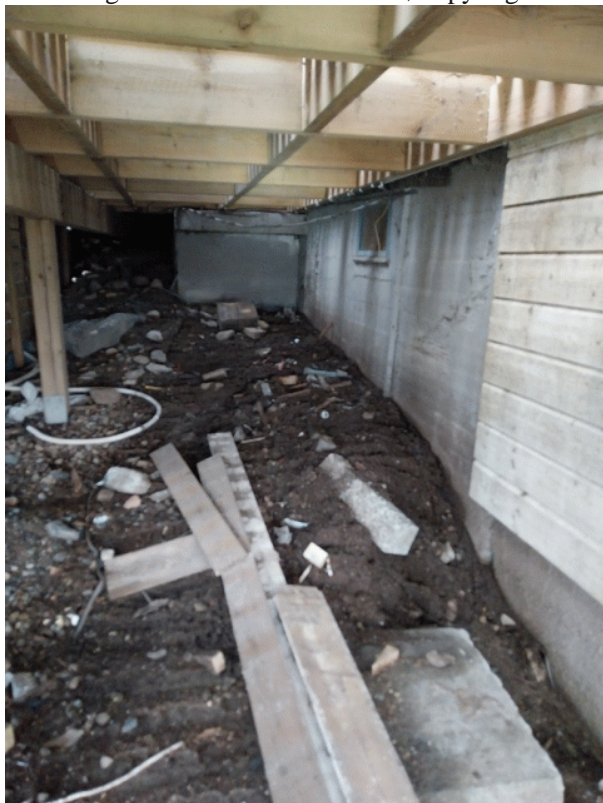
**1. Grunn og fundamenter****TG 3** 1.1 Byggegrunn, fundamenter, grunnmur, drenering og sikring mot vann og fuktighet

Det er setningsprekker på baksiden av boligen og noe små riss og sprekker i grunnmur under terrassen. TG2

Utvendig fuktsikring/drenering er i fra byggeår, det registreres fuktinntrenging og saltutslag stedvis i krypekjeller. TG3, Se også punkt 1.2.

Det mangler klemlist på grunnmursplast på baksiden av boligen, står disponibel for fuktinntrenging. TG2

TAKSTMANNENS VURDERING VED TG3:	
1.1	Byggegrunn, fundamenter, grunnmur, drenering og sikring mot vann og fuktighet
	<p>Det setningsprekker på baksiden av boligen og små riss og sprekker i grunnmur under terrassen. TG2</p> <p>Det mangler klemlist på grunnmursplast på baksiden av boligen, disponibel for fuktinntrenging. TG2</p> <p>Utvendig fuktsikring/drenering er i fra byggeår, det registreres fuktinntrenging i krypekjeller og saltutslag stedvis i krypekjeller. TG3, Se også punkt 1.2.</p> <p>Det må anlegges dreneringssystem på boligen i nær fremtid.</p> <p>Estimert kostnad er ment å være retningsstyrende for denne type arbeid. Denne rapporten må ikke oppfattes som et pristilbud på utbedring. Endelig pris på utbedring får man først hvis det innhentes pristilbud fra håndverkerfirmaer.</p>
	Takstmannens prisvurdering ved utskiftning antas mer enn Kr. 300 000

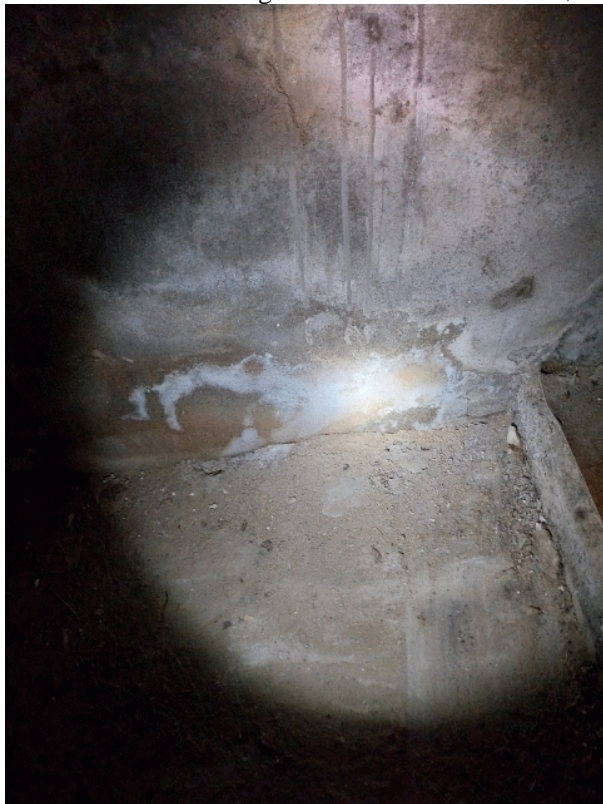
**TG 3** 1.2 Krypekjeller

Det mangler fuktsperre mot grunn og tettsjikte til grunn. TG3

Det ble fuktsøk yttervegger og gulv i kjeller og avdekket høye fuktverdier, det også synlig saltutslag på vegger og gulv. TG3

1.2	Krypekjeller
	<p>Det mangler fuktsperre mot grunn og tettsjikte til grunn. TG3</p> <p>Det ble fuktsøk yttervegger og gulv i kjeller og avdekket høye fuktverdier, det også synlig saltutslag på vegger og gulv. TG3</p> <p>Estimert kostnad er ment å være retningsstyrende for denne type arbeid. Denne rapporten må ikke oppfattes som et pristilbud på utbedring. Endelig pris på utbedring får man først hvis det innhentes pristilbud fra håndverkerfirmaer.</p>
	Takstmannens prisvurdering ved utskiftning antas mellom Kr. 50.000. - og 100.000.-

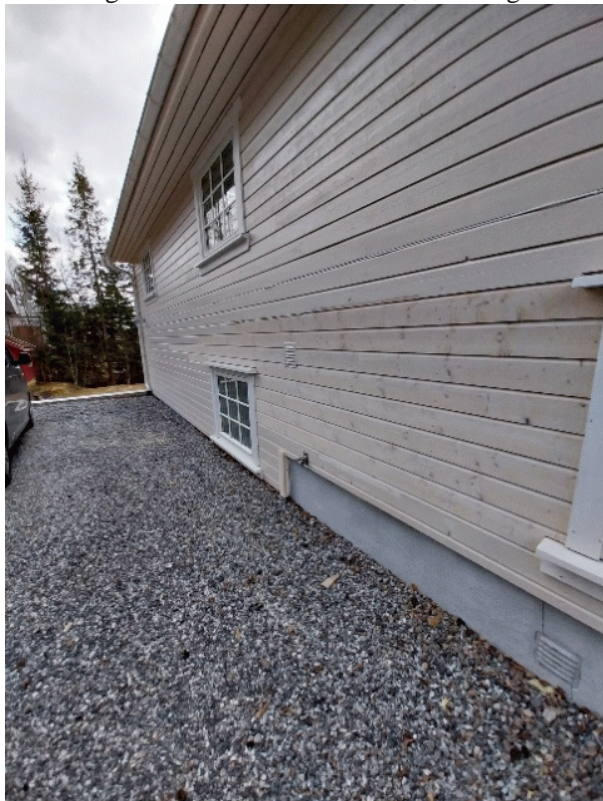
Det er avflassing av maling og fuktinntrenging i omramninger og vindskier. TG2

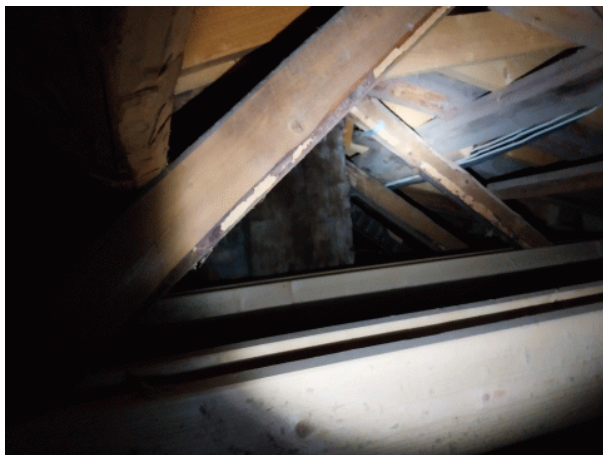
Det er gamle fuktmerker på skorstein. Ytterligere undersøkelser må gjøres. TG2
