# Tilstandsrapport

Rekkehus

Jotunveien 8, 1782 HALDEN

Befaringsdato: 10.06.2025

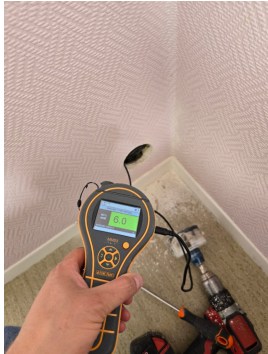
## U.ETASJE > VASKEKJELLER

### ! TG 3 Generell

- Våtrommet må totalrenoveres. Alle forhold med tettesjikt, våtsone, sluk m.m. må dokumenteres.
- Manglende oppgradering av våtrommet medfører høy risiko for at konstruksjonene ikke vil tåle vanlig bruk av vann eller lekkasjer. Dette kan føre til fuktskader på tilstøtende konstruksjoner.

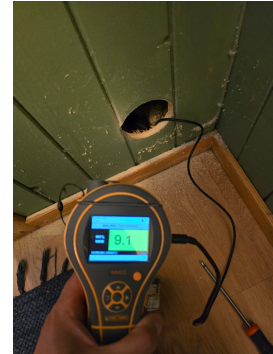
### ! TG 1 Tilliggende konstruksjoner våtrom

Hulltaking er foretatt uten å påvise unormale forhold.  
Hulltaking er foretatt ved/i gang.  
Fuktkvotemåling (vekt%) i konstruksjonen ble målt til 9.
