# Tilstandsrapport

📍 Ingeniørveien 20 , 0196 OSLO

# gnr. 236, bnr. 234

Rapportdato: 11.08.2025

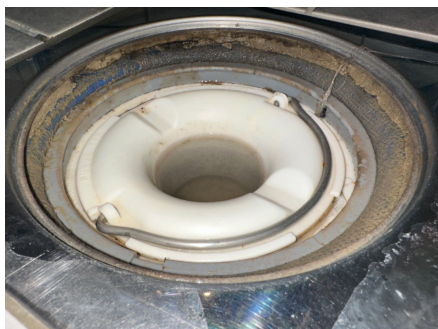
Badet er av type badekabin, med eget membran system utarbeidet av produsent. sluket er av plast med klemring for membran.

Godkjent sertifisering fra Sintef legges til grunn for oppbygging av tettesjikt.

Plastsluk med klemring for membran
