# Tilstandsrapport

Enebolig

Sandmovegen 41, 2264 GRINDER

Oppdragsnr.: 21034-1286

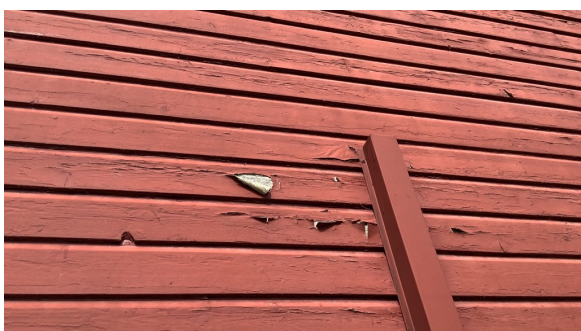
Deler av kledning er moden for vedlikehold eller utskifting.

Eksempel på værslitt kledning.

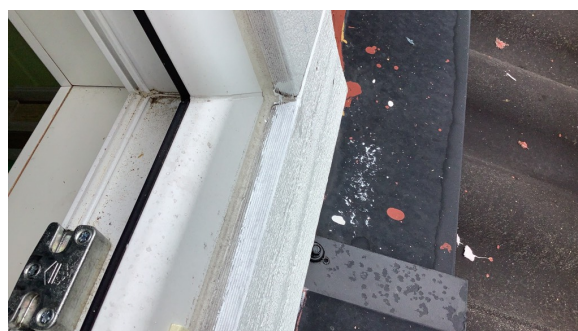
Omremming er montert utenpå vinduskarm.

Det bør monteres vannbrett under vestvendte vinduer med beslag inn under vinduets dryppkant.

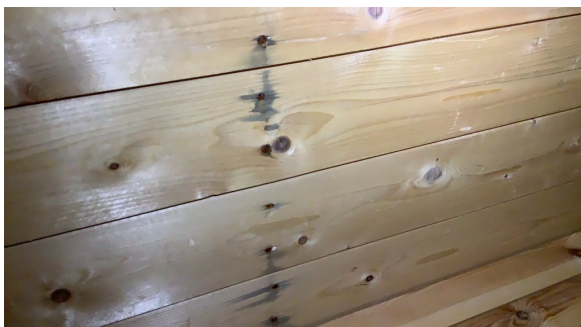
Rennemerker rundt spikerhoder.

- Lufting/ventilering bør forbedres.

Dette kan gjøres ved å montere diffusjonsåpent undertak da taktekking skal skiftes.

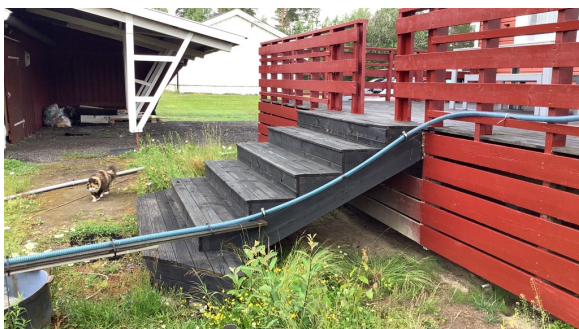
Trapp mangler rekkverk.

- Det er ikke krav om utbedring av åpninger i rekkverk til dagens forskriftskrav.
- Rekkverk må monteres for å lukke avviket.
- Det er ikke krav om utbedring av rekkverkshøyder opp til dagens krav.

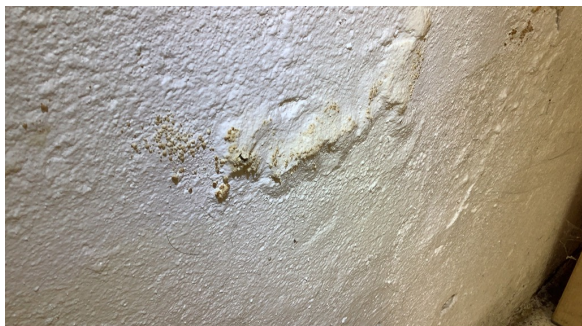
- Det er påvist indikasjoner på noe fuktgjennomtrenging i kjellergulv.
- Det er påvist indikasjoner på noe fuktgjennomtrenging inn i kjellermur.

Eksempel på saltutslag på grunnmur.

- Det påviste fuktnivå gir grunn til å overvåke konstruksjonen jevnlig for å se utvikling over tid, og eventuelt foreta tiltak for å unngå fuktskader.

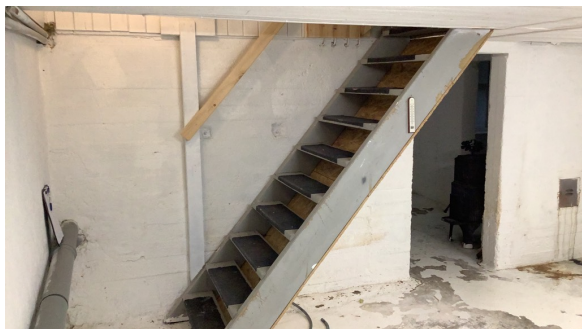
Det er ikke montert rekkverk i kjellertrapp, og avviket medfører automatisk TG3 i tilstandsrapporten.

Kjellertrapp mangler rekkverk.

- Håndløper bør monteres, men det var ikke krav på byggetidspunktet.
- Rekkverk må monteres for å lukke avviket.

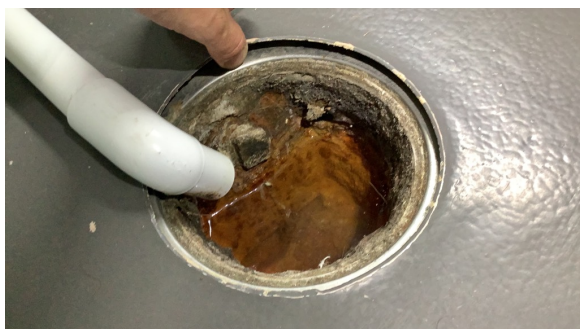
Sluket har ikke klemring, og vinylbelegget er på et tidspunkt ettermontert på den opprinnelige slukristen. Det er utett overgang mellom vinylbelegg og sluk. Badet tåler ikke vannpåkjenning, og eventuelt lekkasjevann fra sanitærinstallasjoner som renner til sluk vil kunne trenge inn under tettesjiktet. Hvis sluk ikke tar unna tilført mengde vil vann renne ut på gulv under tettesjiktet, og dette vannet vil føre til fuktskader.

Det er ikke tett tilslutning mellom tettesjikt på gulv og støpejernsluk.

Rommet bør renoveres med nytt sluk, nye rør og nytt tettesjikt.

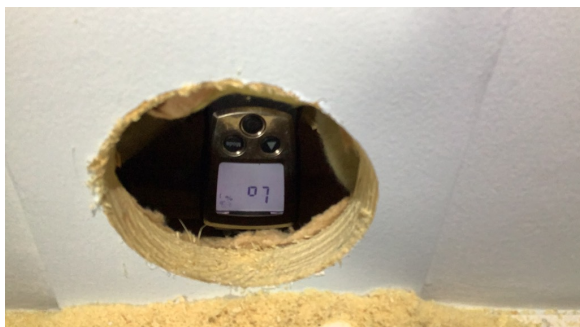
Hulltaking er foretatt uten å påvise unormale forhold. Hulltaking er foretatt i gang bak dusjkabinett. Fuktkvotemåling (vekt%) i konstruksjonen ble målt til 8.

Hulltaking, og det måles tørt.

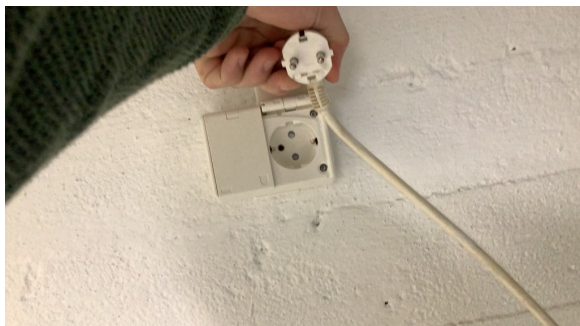
Utilfredsstillende el-tilkobling iht. gjeldende forskrift.

- Det bør etableres tilfredsstillende avrenning eller lekkasjesikring ved varmtvannstank.
- Det bør etableres tilfredsstillende el-tilkobling etter gjeldende forskrift.

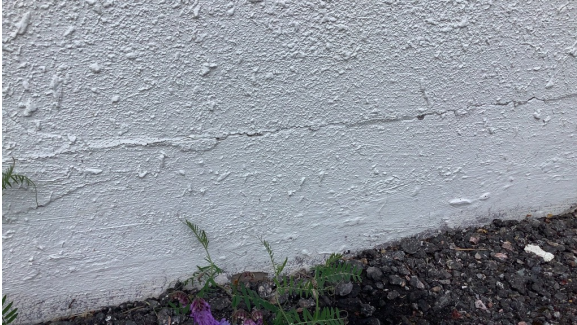
- Det er registrert horisontalriss som er symptom på jordtrykk.

Horizontalriss.

Utvendig forsegling av riss og sprekker for å forhindre frostspreng, og følg med på eventuell utvikling.

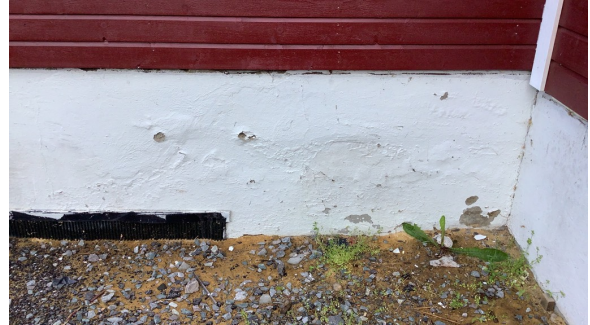
Løsnet maling og saltutslag.

Deler av grunnmur bør vedlikeholdes over terreng.

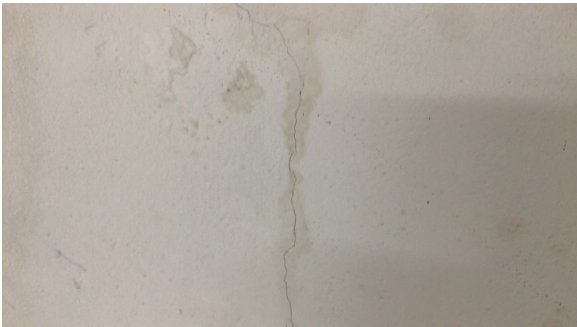
- Det er registrert skråriss som er symptom på setninger.

Skråriss.

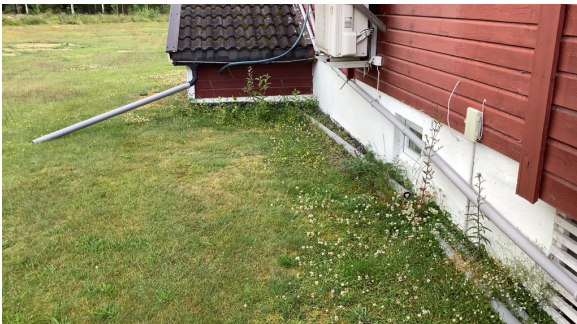
Utløpsledning fra bolig.

Terrengjustering bør utføres for å etablere tilfredsstillende fall fra boligen. Tilfredsstillende fall vil være minimum 1:50 i en avstand på minimum 3 meter fra boligen.

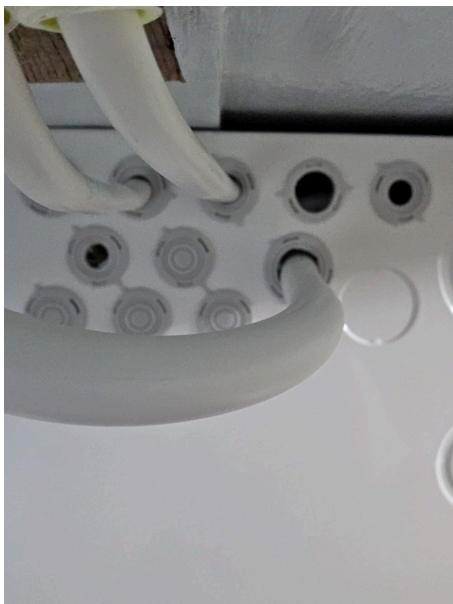
## ID 1390075 - [D] Hovedtavle

Bilde 1 Flere utette nipler i bunn skap.

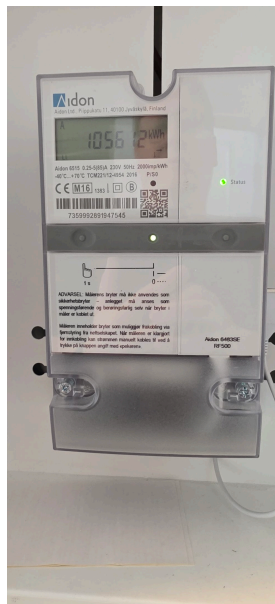
Bilde 2 Måler mangler plombering.

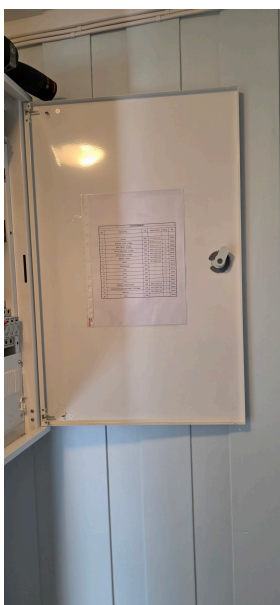
Bilde 3 Tavlen mangler merking 230V og instruks for overspenning og jordfeilautomater

Kontrolløren klarte ikke å finne merking av spenningssystemet for tavlen / sikringsskapet (Bilde og kommenterer til bildet vedlagt i avviket beskriver nærmere hva dette spesifikt gjelder)

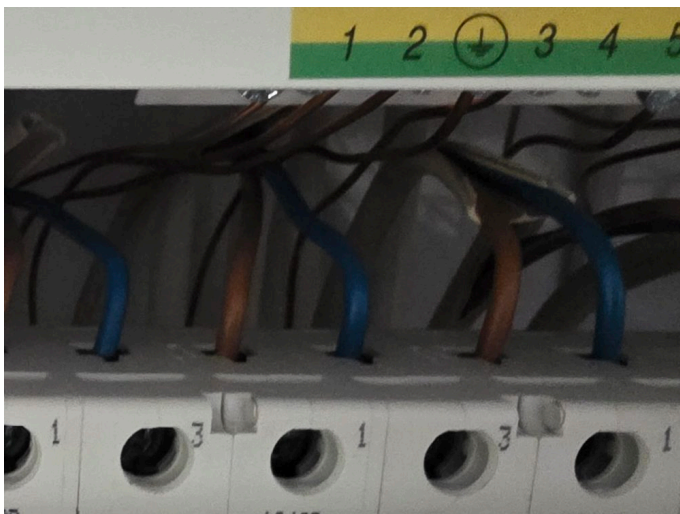
## ID 1390086 - [L] Skap

Bilde 1 Ledere mangel jordstrømpe.

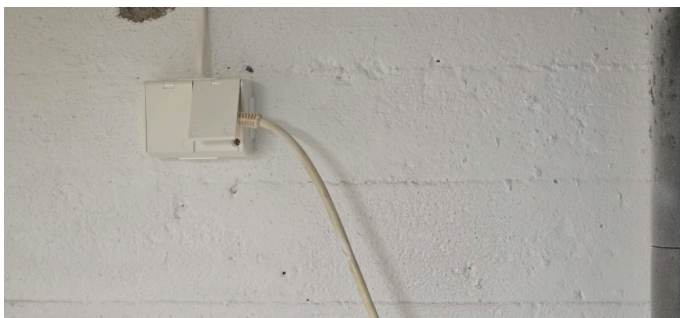
## ID 1390211 - [L] Bereder

**Bilde 1** Bereder er tilkoblet via plugg. Bereder er merket med 1500W ved 225V. Spenning ble målt til 237V. Dvs at bereder er på over 1600W. Anbefalt og bytte til rundstift som tåler belasting bedre.

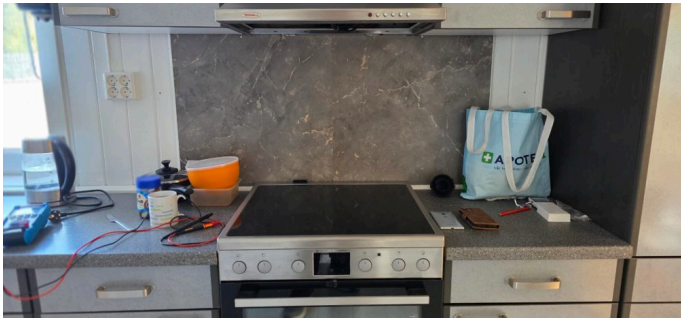
ID 1390226 - [L] Komfyr

Bilde 1 Det er ikke montert komfyrvakt.

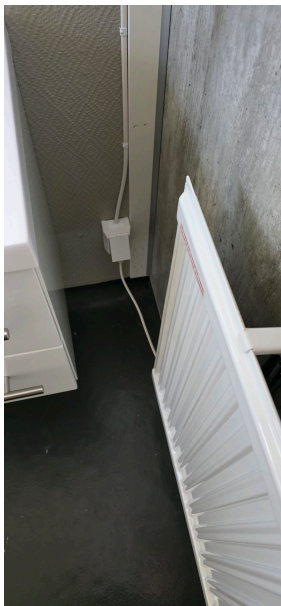
ID 1390275 - [L] Bad

**Bilde 1** Ovn på bad er koblet på stikk. Fast montert utstyr på bad skal kobles fast og ikke på stikk.

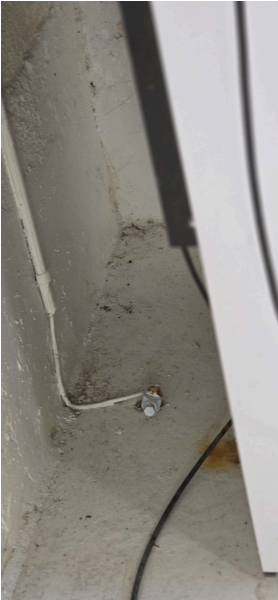
Fant kun et jordspyd midt i kjeller. Dekningsområdet til det er begrenset og dekker ikke stikk utvendig på bolig samt utehus. Dette bør verifiseres med måling eller installere flere jordspyd.

Bilde 1 Jordspyd midt i kjeller.
