# Tilstandsrapport

Enebolig

Vespestadhaugen 22, 5443 BØMLO

Oppdragsnr.: 22507-20109

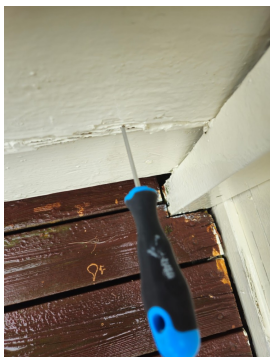
Det er registrert spredte råteskader i bordkledningen, samt værslitt og oppsprukket trevirke/trepaneler. Dette gjelder hovedsakelig vegg mot sør.

Det er påvist spredte råteskader i bordkledningen.

Værslitt og oppsprukket treverk gir redusert beskyttelse mot fukt, og øker risikoen for råteskader og forkortet levetid på kledningen. Manglende musesperre kan medføre ny inntrengning av skadedyr i konstruksjonen, med påfølgende fare for skader på isolasjon, trekonstruksjon og tekniske installasjoner. Råteskader som ikke utbedres, kan spre seg og føre til mer omfattende skader over tid. Det anbefales utskifting av skadet og råteskadet kledning, samt montering av musesperre i nedre kant av veggkonstruksjonen for å hindre fremtidig tilkomst for gnagere. Det bør også gjennomføres jevnlig kontroll av veggflater, spesielt i nedre del mot grunnmur, for å avdekke tidlige tegn på fuktskader.

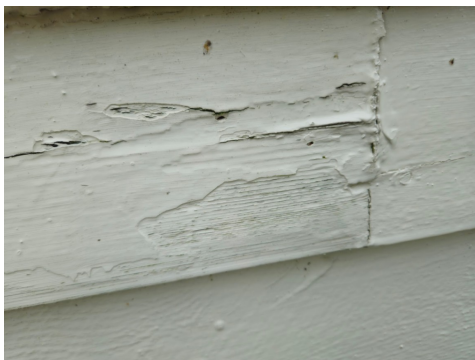
Det er værslitt/oppsprukket trevirke/trepaneler.

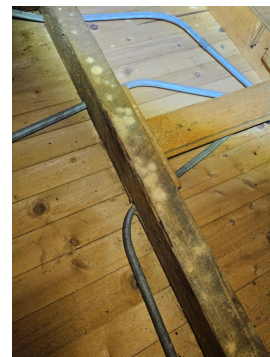
Stripet borebille kan over tid svekke bærende konstruksjoner dersom aktiviteten vedvarer. De mest utsatte områdene er kjølige og fuktige rom, som loft og kjeller. Lufting/ventilering av takkonstruksjonen bør forbedres for å redusere risiko for fuktrelaterte skader og uønsket skadedyraktivitet.

Det er registrert symptom på aktivitet fra stripet borebiller i takkonstruksjonen. De mest utsatte bygningskonstruksjonene for borebille er i forbindelse med kjølige rom med høy luftfuktighet, som for eksempel kjellere eller loft. Oftest tar det mange år før skadene blir alvorlige, og ofte dør angrepet ut uten at tiltak må iverksettes. Ytterligere undersøkelser anbefales.

Det anbefales ytterligere undersøkelser for å fastslå om stripet borebille fortsatt er aktiv. Dersom aktivitet påvises, bør konstruksjonen behandles av fagkyndig for skadedyrbekjempelse.

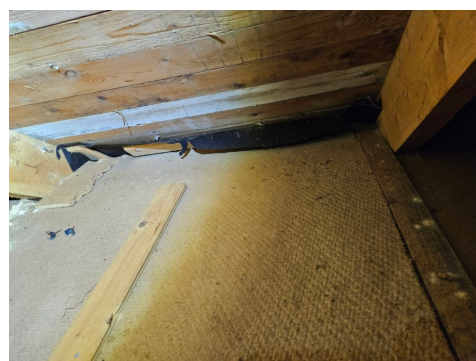
Begrenset ventilering kan føre til opphopning av fukt og redusert levetid på treverk og undertak. Fukt ved pipegjennomføring kan på sikt medføre råteskader og ytterligere forringelse av konstruksjonen dersom årsaken ikke utbedres.

Det er begrenset/dårlig ventilering av takkonstruksjonen.

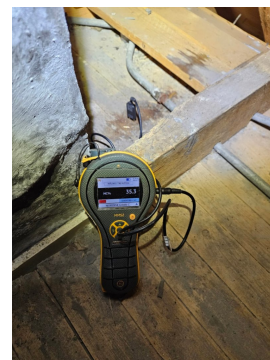
Det er registrert begrenset og delvis mangelfull ventilering av takkonstruksjonen. Det er påvist fuktmerker og forhøyede fuktverdier ved gjennomføring av pipe. Videre er det observert tegn til aktivitet fra stripet borebille i deler av takkonstruksjonen.

Det er påvist fuktmerker og fukt ved gjennomføring av pipe.

Fuktmerker og forhøyede fuktverdier ved pipegjennomføring må sees i sammenheng med tilstanden på taktekkingen og eventuelt tetningsarbeid rundt gjennomføringen.

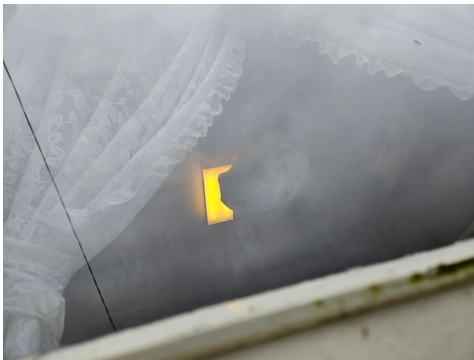
Det er påvist noen glassruter som er punktert.

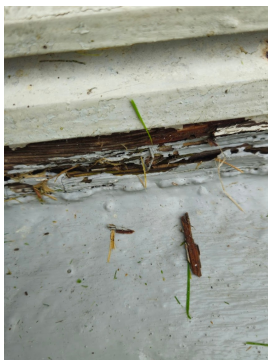
Det er påvist vinduer med fukt/råteskader.

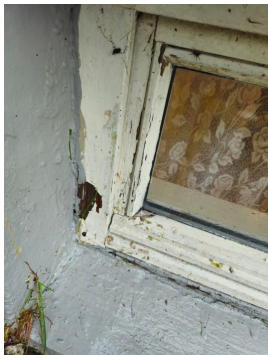
Slitte og skadde vinduer kan føre til redusert isolasjonsevne, trekk, kondens og risiko for fuktskader. Punkterte glass reduserer også vinduenes isolerende egenskaper og kan føre til dugg mellom glassene. Eldre og skadde vinduer bør vurderes skiftet ut. Normal forventet levetid for vinduer i tre er, ifølge SINTEF Byggforsk, 20–60 år, avhengig av konstruksjon, klima og vedlikehold. Det må påregnes at de eldre vinduene nærmer seg slutten av sin funksjonstid og bør planlegges utskiftet i nær fremtid.

Karmene og vinduer er slitte og det er sprekker i trevirket.

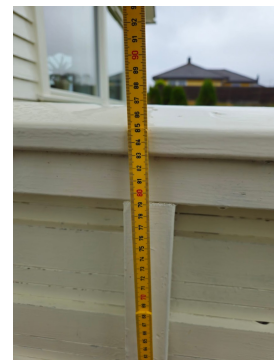
Lavt rekkverk kan medføre redusert sikkerhet ved bruk, spesielt for barn. Dersom terrassen skal bygges om eller rehabiliteres, bør rekkverkshøyden tilpasses dagens krav.

Dagens krav til rekkverk er 1 meter. Tidligere krav var 90cm.

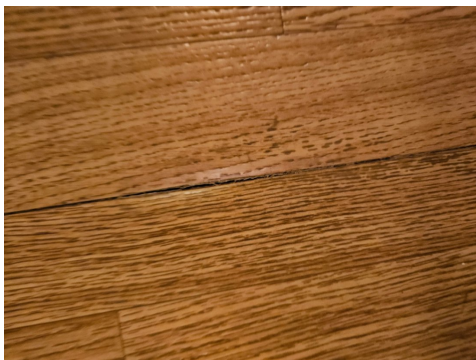
Sprekker i belegg

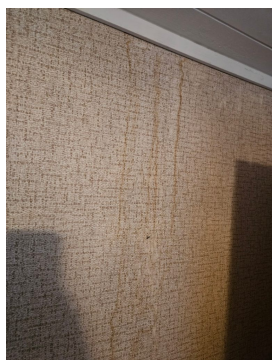
Fuktmerker fra tidligere lekkasje

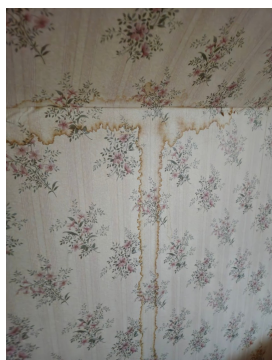
Fuktmerker fra tidligere lekkasje i tak.

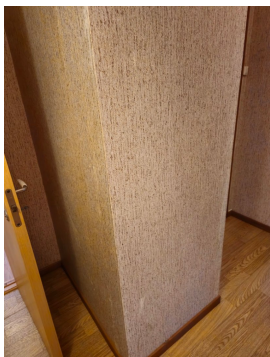
Manglende sikkerhetsavstand og ildfast plate medfører økt brannfare ved eventuell bruk av ildsted. Skjulte pipevanger gjør det vanskelig å vurdere pipens tilstand, og risikoen for skjulte skader eller utettheter øker med alder. Dersom pipen skal tas i bruk igjen, bør avvikene utbedres. Det bør etableres tilfredsstillende avstand til brennbart materiale, montere ildfast plate under sotluke/feieluke, samt sikre at alle fire sider av pipen er synlige. Det anbefales å gjennomføre en kameraundersøkelse og røyktrykkprøve av pipen for å avdekke eventuelle skader. Ved behov bør pipen rehabiliteres, eksempelvis ved innsetting av nytt stålrør.

Pipe er kledd igjen i kjelleretasje.

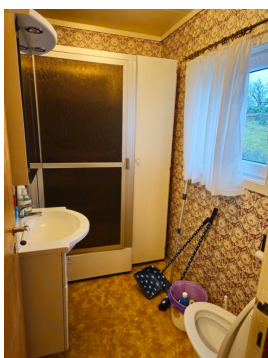
Eldre våtrom som dette har økt risiko for lekkasjer, fuktskader og skjulte råteskader i underliggende konstruksjoner, da levetiden for tettesjikt og sluk normalt er overskredet. Manglende dokumentasjon og bruk av eldre materialer og løsninger gjør det vanskelig å fastslå den tekniske tilstanden, og avvik fra dagens krav til tettesjikt og vanntetting medfører at rommet ikke oppfyller funksjonskravene i dagens forskrift. Det anbefales rehabilitering av våtrommet for å oppnå forskriftsmessig tetthet og sikre mot fukt- og vannskader. Ny membran og oppbygging av våtrommet bør utføres i henhold til dagens tekniske krav og leverandørens anvisninger.

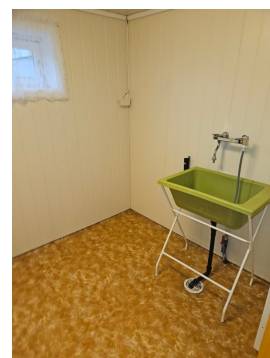
MDF-plater er ikke fuktbestandige og er ikke godkjent som veggmateriale i våtsone, slik som rundt vask eller områder som utsettes for sprutvann. Vinylbelegget på gulvet ligger stedvis løst og har synlige deformasjoner og sprekker. Dette gir redusert funksjon som vanntett sjikt.

Våtrommet må oppgraderes for å tåle normal bruk etter dagens krav.

Vaskerommet har mangelfull fuktsikring og er utsatt for fuktpåvirkning. Kombinasjonen av eldre gulvbelegg og uegnede materialer på vegg medfører økt risiko for fuktskader, mugg og råte i underliggende konstruksjoner. Selv om rommet delvis ble oppgradert i 2018, er tiltakene som ble gjort ikke tilstrekkelige til å sikre et fuktsikkert våtrom etter dagens tekniske forskrifter. Det anbefales at våtrommet rehabiliteres for å tilfredsstille dagens krav til tettesjikt, materialvalg og utførelse. Dette innebærer utskifting av eksisterende MDF-plater med godkjente baderomsplater eller fliser, samt etablering av nytt, dokumentert tett gulvbelegg/membran.

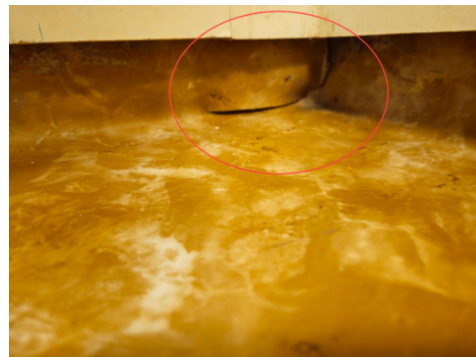
Sprekke/hull i tettesjikt/vinylbelegg

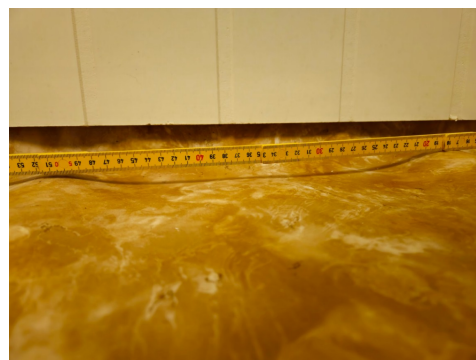
Vinylbelegg ligger løst og har deformasjoner

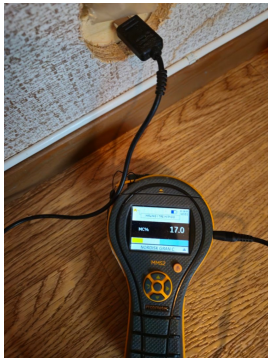
- Hulltaking er foretatt og det er påvist avvik i konstruksjonen.

Selv om målingen på 17 % ikke indikerer råtefare, viser den at konstruksjonen er fuktutsatt, og forholdene bør følges opp over tid. Det anbefales at området holdes under oppsyn for å se om fuktnivået endrer seg.

- Gjennomføre ytterligere undersøkelser og foreta utbedring av skade.

God ventilasjon og avfukting i kjeller anbefales for å stabilisere luftfuktigheten og redusere risiko for muggvekst.

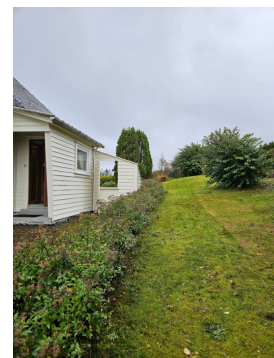
Terrenget har stedvis fall inn mot boligen, noe som medfører risiko for at overflatevann ledes mot grunnmur. Dette kan øke belastningen på dreneringssystemet og bidra til fuktinntrenging i kjeller eller underetasje.

Feil fall på terreng kan føre til oppsamling av vann ved grunnmuren, som igjen kan gi økt fuktinntrenging, skade på grunnmur og forkortet levetid på dreneringen. Over tid kan dette føre til mugg, sopp eller fuktskader i konstruksjonene. Det anbefales å etablere en drengsrøft eller justere terrengefallet slik at overflatevann ledes bort fra bygningen. Ideelt bør det i en avstand på ca. 3 meter fra grunnmur være tydelig fall vekk fra huset. Tiltaket er anbefalt på generelt grunnlag for å redusere risiko for fuktskader og forlenge levetiden til dreneringssystemet.
