# Tilstandsrapport - NS 3600

**Blåklukkeveien 11**

**9325 Bardufoss**

Gnr: 54 Bnr: 634

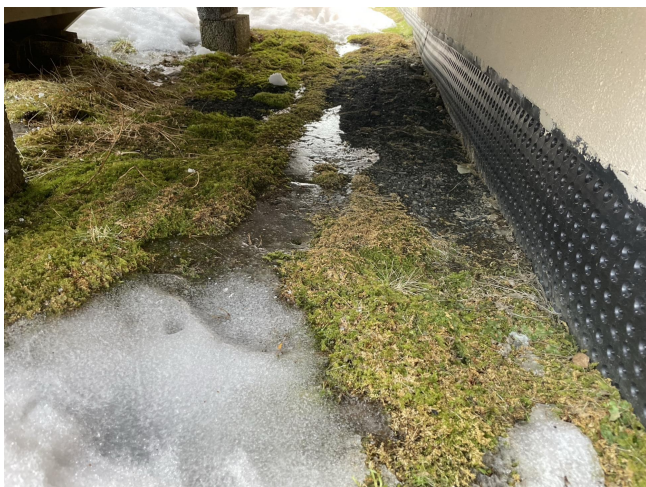
Lite eller dårlig fall, eller flatt terreng ut fra bygningen på baksiden, kan føre til vannansamling, fuktproblemer, mugg, råte, erosjon, frostskaider og økte vedlikeholdskostnader. Årsakene kan være feil i konstruksjonen, manglende planlegging, eller naturlige forhold.

Der er lite / dårlig fall eller flatt ut fra bygningen på baksiden.

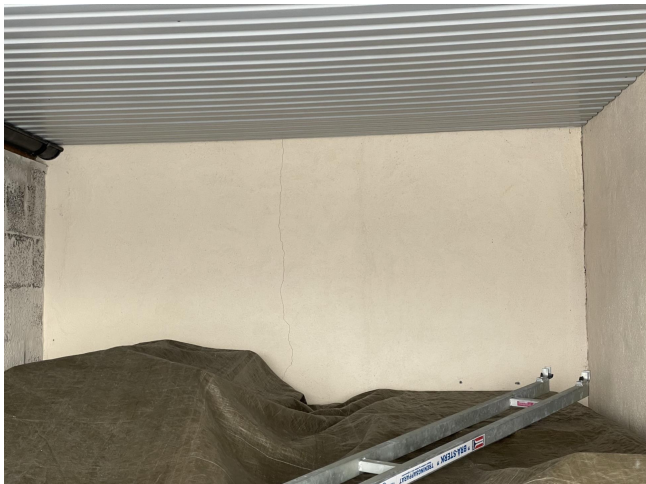
Vertikale sprekker i mur mot terreng kan indikerer setninger, manglende armering, temperaturbevegelser osv.

Vertikale sprekker i mur mot terreng kan skyldes setninger, manglende armering, eller temperaturbevegelser. Disse sprekkenes svekker murens struktur og kan føre til fuktproblemer. Lecavegg mangler tilstrekkelig behandling på grunn av manglende vedlikehold eller feil installasjon. Konsekvensene er fuktinntrengning, redusert levetid, og estetiske problemer.

Vertikale sprekker i mur mot terreng kan indikere setninger, manglende armering, temperaturbevegelser osv.

For å utbedre vertikale sprekker i mur mot terreng, bør du vurdere å forsterke muren med armering og sikre god drenering rundt fundamentet. Dette vil redusere risikoen for setninger og fuktproblemer. Når lecavegg mangler tilstrekkelig behandling, anbefales det å påføre fiberpuss og fibernet for å beskytte mot fukt og forbedre veggens levetid. Regelmessig vedlikehold er også viktig for å unngå fremtidige skader.

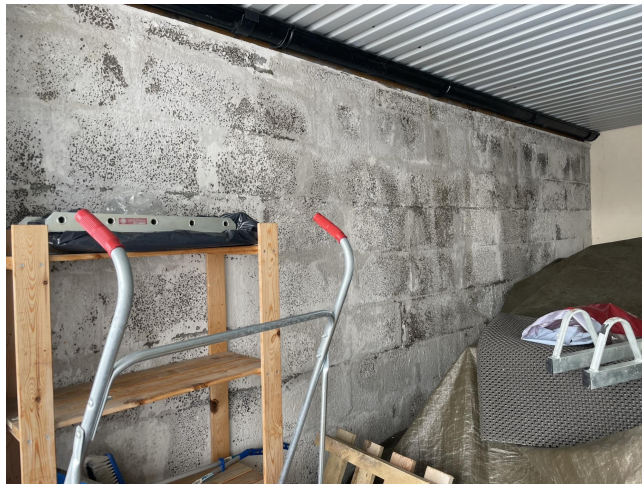
Lecavegg mangler tilstrekkelig behandling.

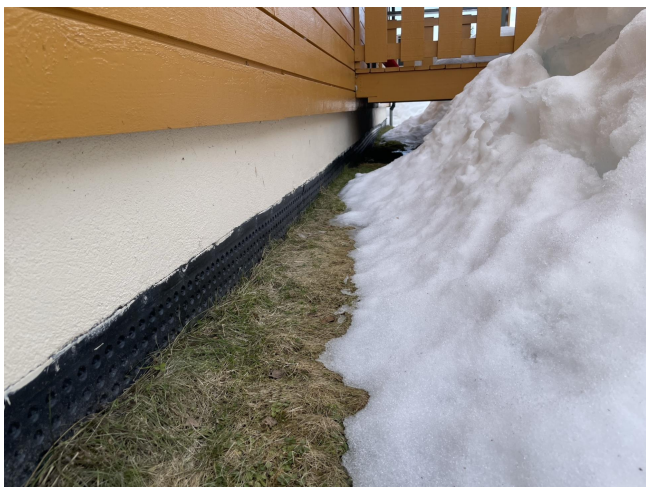
Manglende dokumentasjon på utvendig drenering og utilfredsstillende bortledning av vann på grunn av terrengforhold kan føre til vannansamling rundt muren. Dette kan resultere i fuktproblemer, skader på murens struktur, og potensielle sprekker.

Det finnes ikke noe dokumentasjon på utvendig drenering.

For å forbedre dreneringen og bortledningen av vann, kan du installere utvendig drenering samt korrigere terreng. Dette vil redusere risikoen for vannansamling og fuktproblemer rundt muren.

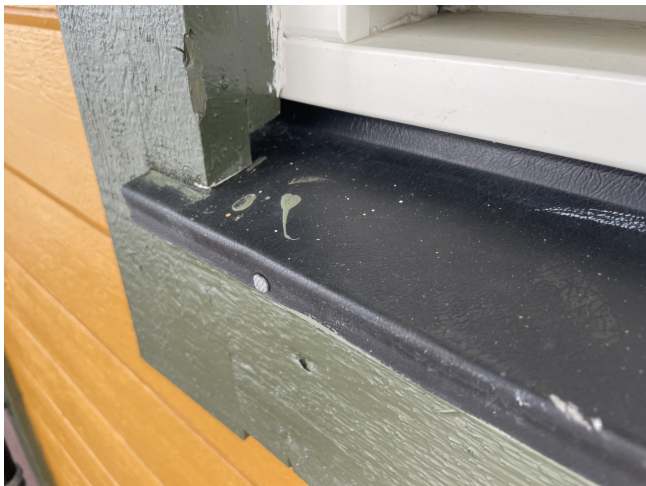
Manglende klaring mellom sideomrammingen og beslag under vinduene og dørene kan føre til at vann trenger inn, noe som kan resultere i fuktskader og redusert levetid for konstruksjonen.

Det er manglende klaring mellom sideomrammingen og beslag under vinduene/dørene.

For å sikre tilstrekkelig klaring mellom sideomrammingen og beslag under vinduene og dørene, kan du justere eller bytte ut beslagene. Dette vil forhindre vanninntrenging og beskytte konstruksjonen mot fuktskader.

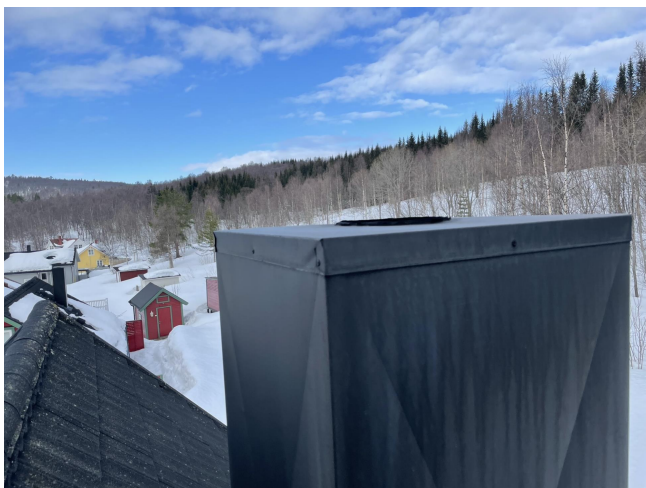
Manglende pipehette kan føre til at regnvann og fuktighet trenger ned i pipa, noe som kan resultere i fuktskader, redusert levetid for skorsteinen, og økt risiko for mugg og råte.

Manglende pipehette.

For å forhindre fuktskader og øke skorsteinens levetid, bør du installere en pipehette. Dette vil beskytte mot regnvann og fuktighet, og redusere risikoen for mugg og råte.

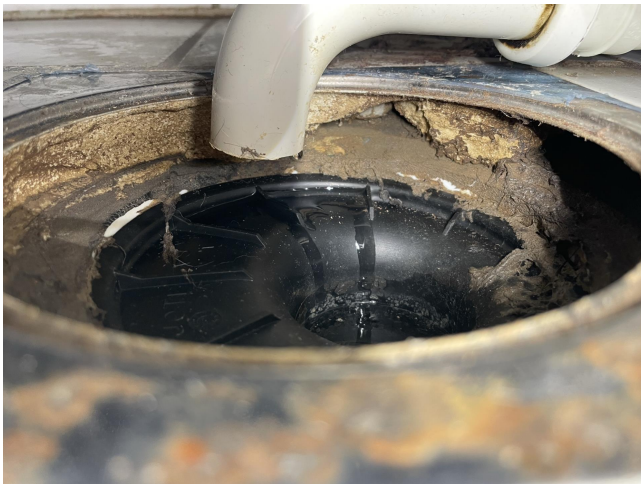
Membran kan ikke påvises i sluk eller i dokumentasjon.

Våtrommets tettesjikt/membran bør skiftes ut. Det er viktig å dokumentere membranens tilstedeværelse i sluk og sikre at den er korrekt installert. Regelmessig inspeksjon og vedlikehold av membranen bør utføres for å forhindre vannlekkasjer og fuktskader. Ved å følge disse tiltakene kan man sikre våtrommets funksjonalitet og forhindre kostbare reparasjoner og helseproblemer.

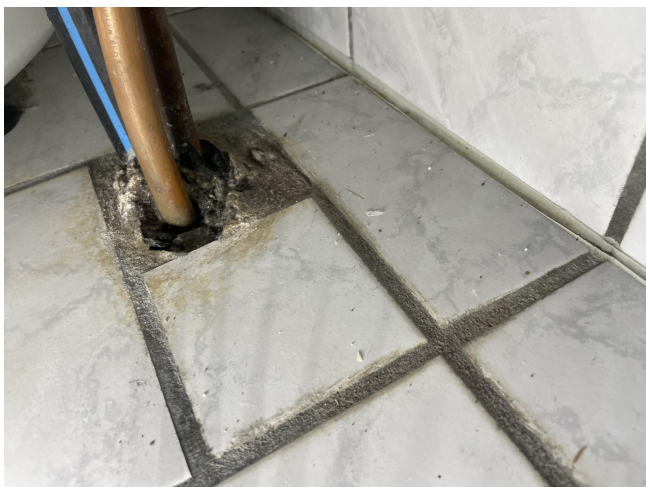
Gjennomføringer i våtsone gulv er ikke korrekt utført.

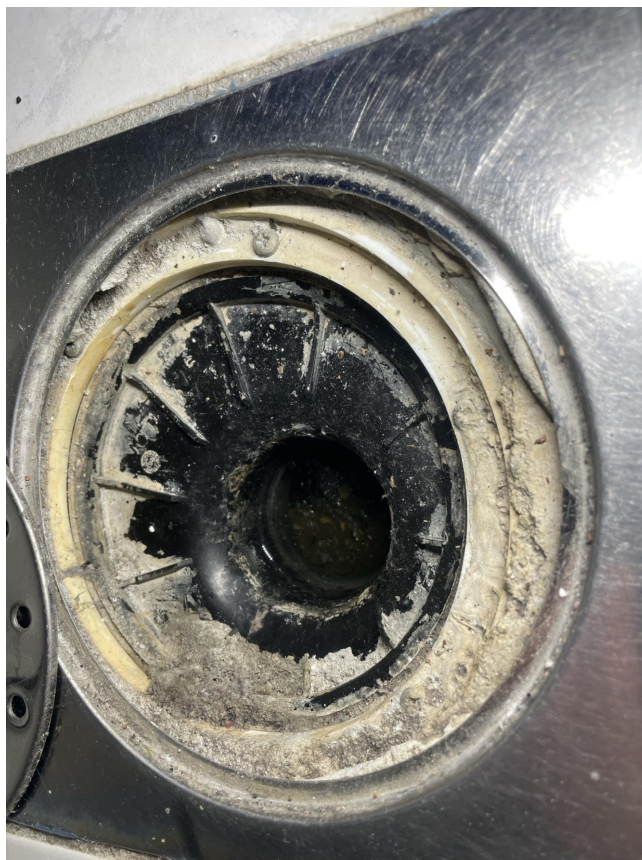
Membran kan ikke påvises i sluk eller i dokumentasjon.

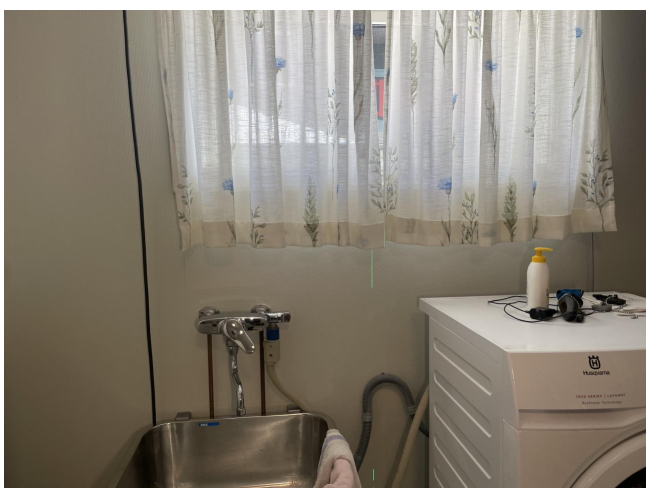
Våtsone vegg er ikke etablert.

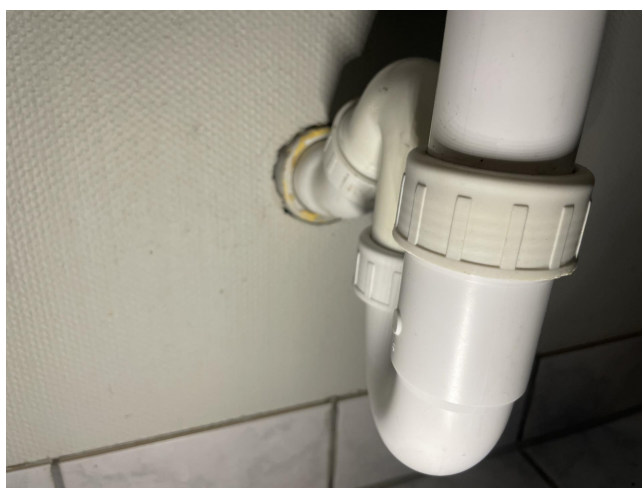
Gjennomføringer i våtsone vegg er ikke korrekt utført.

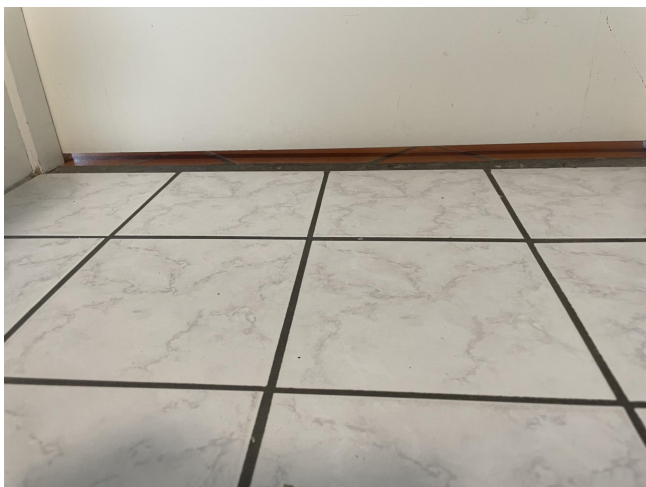
Det er ikke tilfredsstillende sikring av lekkasjevann ved dør.

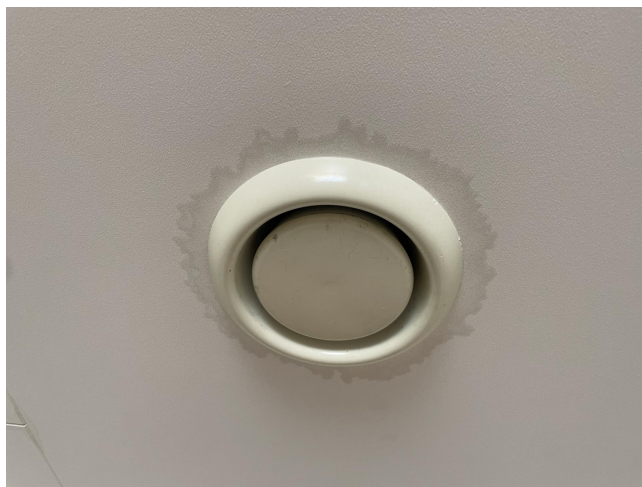
Fuktskjolder ved avtrekk tak.

Fuktskjolder rundt ventil i taket på vaskerommet kan skyldes dårlig ventilasjon, lekkasjer eller kondens. Dette kan føre til mugg og sopp, skader på byggematerialer og estetiske problemer.

For å forhindre utvikling av fuktskjolder rundt ventil i taket på vaskerommet, bør du sørge for god ventilasjon ved å installere eller oppgradere ventilasjonssystemet. Kontroller og reparer eventuelle lekkasjer i rør og tak. Reduser kondens ved å bruke avfukter og holde rommet godt oppvarmet.

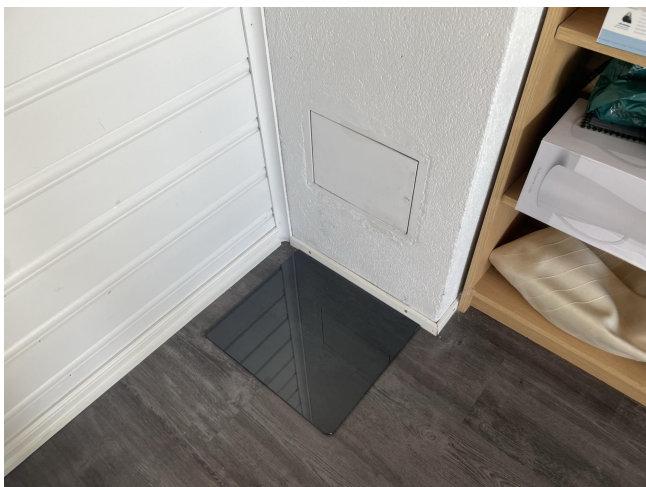
Avstand under 300 mm mellom feieluke og brennbart materiale øker brannfaren og kan føre til skader på eiendom. Manglende oppfyllelse av sikkerhetskrav kan resultere i fyringsforbud.

Avstand mellom feieluke til brennbart materiale er under 300mm.

For å oppfylle sikkerhetskravene, sørg for minst 300 mm avstand mellom feieluke og brennbart materiale. Alternativt kan du dekke til brennbart materiale med ubrennbart materiale eller montere sotlukestein for å redusere avstandskravet.

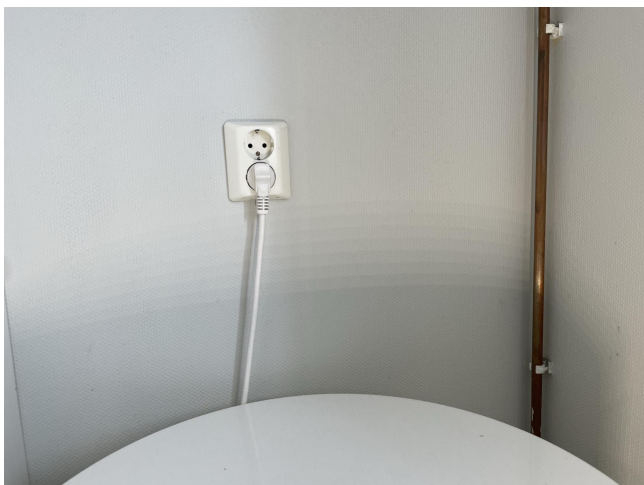
Varmtvannsbereider har ikke fast tilkobling, men er koblet med stikkontakt (konsekvens er fare for varmgang).

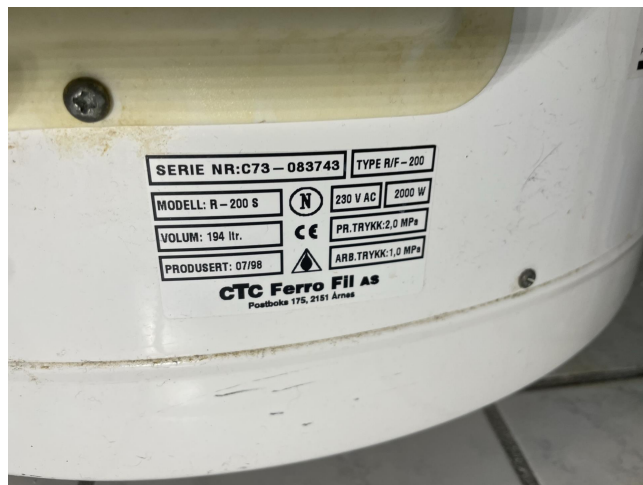
Bereideren er fra 1998 og bør byttes ut, da blandeventiler og varmekolbe har nådd sin pensjonsalder.
