Blåklokkeveien 11, 9325 BARDUFOSS

**Stor familiebolig med garasje og  
meget fin beliggenhet i etablert  
boligfelt - fire soverom, tre stuer.**

**Bygningssakkyndig**  
Raymond Meier

**Rapport kode:** 186717

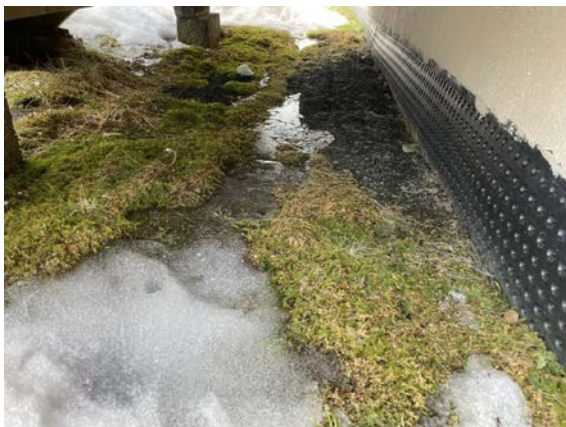
Lite eller dårlig fall, eller flatt terreng ut fra bygningen på baksiden, kan føre til vannansamling, fuktproblemer, mugg, råte, erosjon, frostskafer og økte vedlikeholdskostnader. Årsakene kan være feil i konstruksjonen, manglende planlegging, eller naturlige forhold.

Der er lite / dårlig fall eller flatt ut fra bygningen på baksiden.

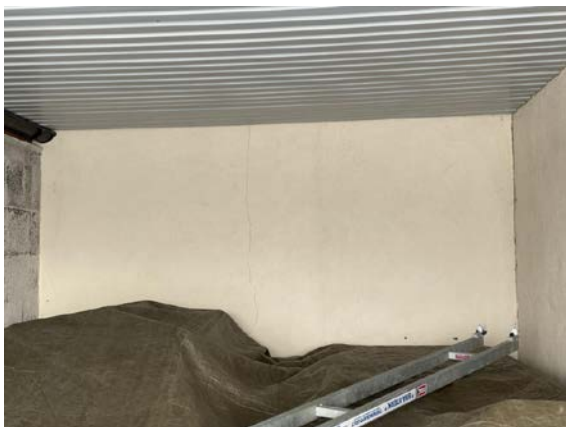
Vertikale sprekker i mur mot terreng kan skyldes setninger, manglende armering, eller temperaturbevegelser. Disse sprekkenes svekker murens struktur og kan føre til fuktproblemer. Lecavegg mangler tilstrekkelig behandling på grunn av manglende vedlikehold eller feil installasjon. Konsekvensene er fuktinntrengning, redusert levetid, og estetiske problemer.

Vertikale sprekker i mur mot terreng kan indikere setninger, manglende armering, temperaturbevegelser osv.

For å utbedre vertikale sprekker i mur mot terreng, bør du vurdere å forsterke muren med armering og sikre god drenering rundt fundamentet. Dette vil redusere risikoen for setninger og fuktproblemer. Når lecavegg mangler tilstrekkelig behandling, anbefales det å påføre fiberpuss og fibernett for å beskytte mot fukt og forbedre veggens levetid. Regelmessig vedlikehold er også viktig for å unngå fremtidige skader.

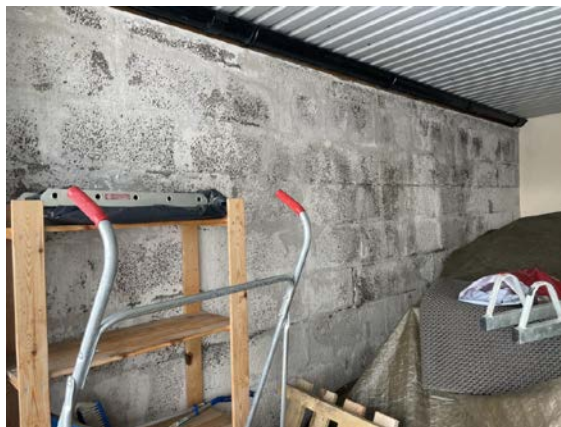
Lecavegg mangler tilstrekkelig behandling.

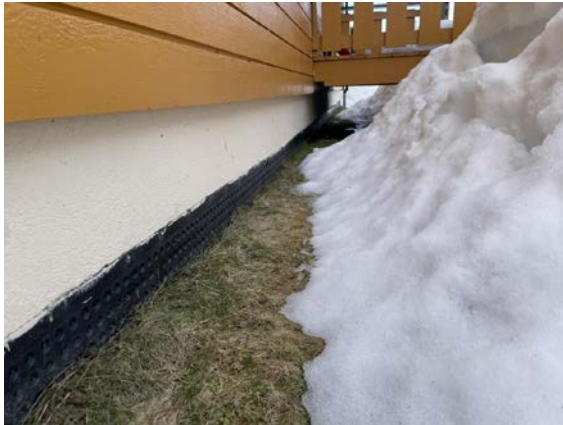
Manglende dokumentasjon på utvendig drenering og utilfredsstillende bortledning av vann på grunn av terrengforhold kan føre til vannansamling rundt muren. Dette kan resultere i fuktproblemer, skader på murens struktur, og potensielle sprekker.

Det finnes ikke noe dokumentasjon på utvendig drenering.

For å forbedre dreneringen og bortledningen av vann, kan du installere utvendig drenering samt korrigerer terreng. Dette vil redusere risikoen for vannansamling og fuktproblemer rundt muren.

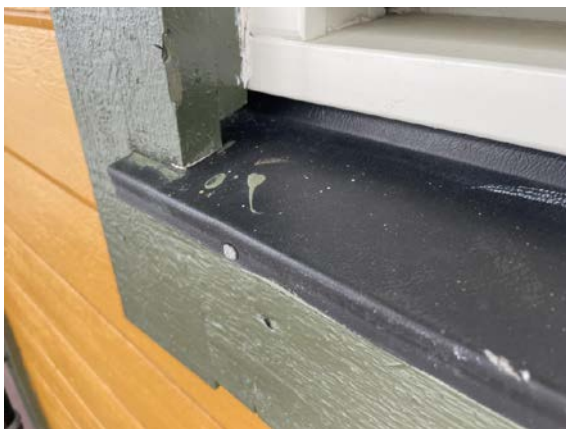
Manglende klaring mellom sideomrammingen og beslag under vinduene og dørene kan føre til at vann trenger inn, noe som kan resultere i fuktskader og redusert levetid for konstruksjonen.

Det er manglende klaring mellom sideomrammingen og beslag under vinduene/dørene.

For å sikre tilstrekkelig klaring mellom sideomrammingen og beslag under vinduene og dørene, kan du justere eller bytte ut beslagene. Dette vil forhindre vanninntrenging og beskytte konstruksjonen mot fuktskader.

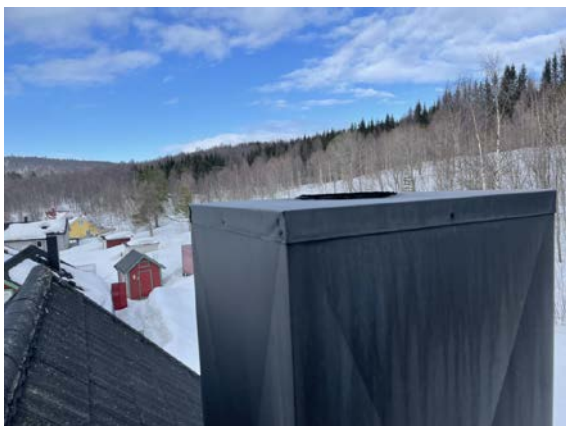
Manglende pipehette kan føre til at regnvann og fuktighet trenger ned i pipa, noe som kan resultere i fuktskader, redusert levetid for skorsteinen, og økt risiko for mugg og råte.

Manglende pipehette.

For å forhindre fuktskader og øke skorsteinens levetid, bør du installere en pipehette. Dette vil beskytte mot regnvann og fuktighet, og redusere risikoen for mugg og råte.

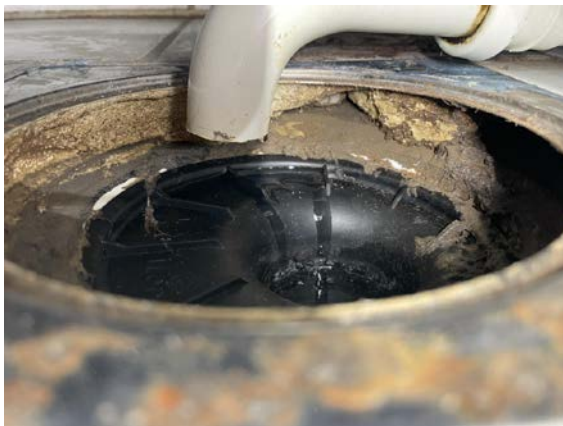
Membran kan ikke påvises i sluk eller i dokumentasjon.

Våtrommets tettesjikt/membran bør skiftes ut. Det er viktig å dokumentere membranens tilstedeværelse i sluk og sikre at den er korrekt installert. Regelmessig inspeksjon og vedlikehold av membranen bør utføres for å forhindre vannlekkasjer og fuktskader. Ved å følge disse tiltakene kan man sikre våtrommets funksjonalitet og forhindre kostbare reparasjoner og helseproblemer.

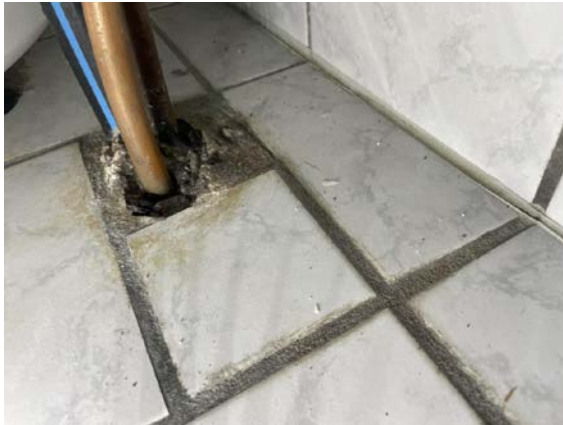
Gjennomføringer i våtsone gulv er ikke korrekt utført.

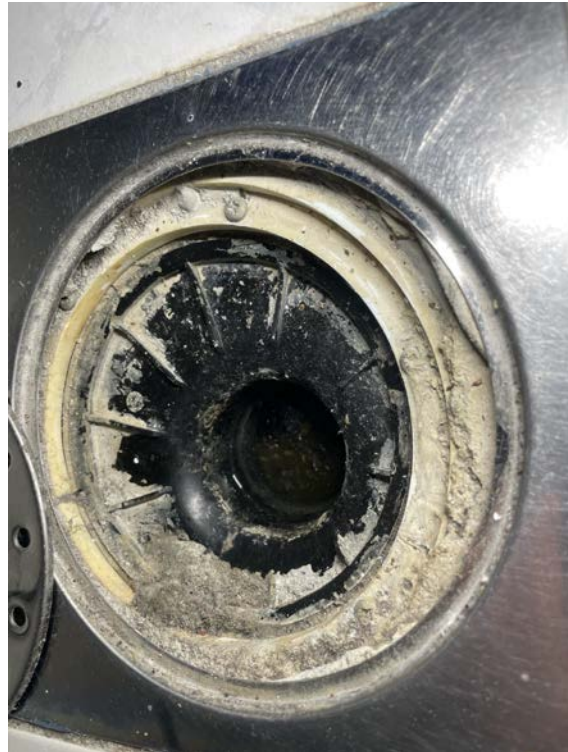
Membran kan ikke påvises i sluk eller i dokumentasjon.

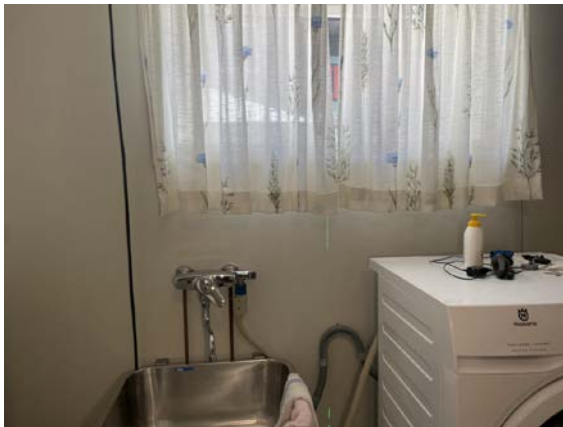
Våtsone vegg er ikke etablert.

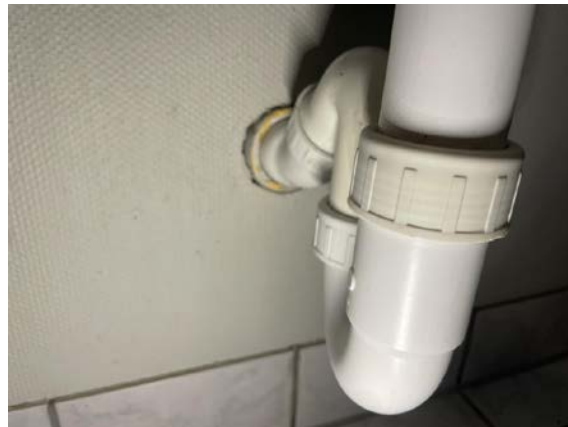
Gjennomføringer i våtsone vegg er ikke korrekt utført.

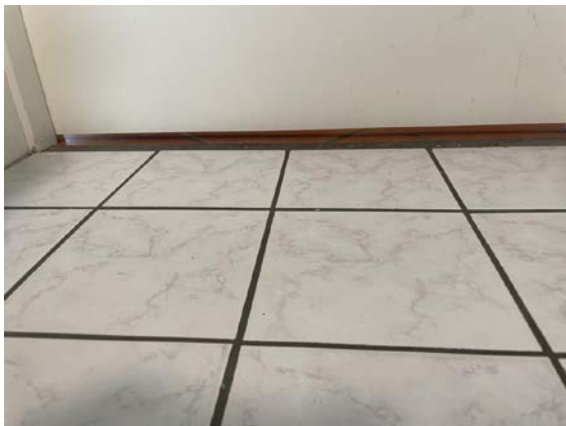
Det er ikke tilfredsstillende sikring av lekkasjevann ved dør.

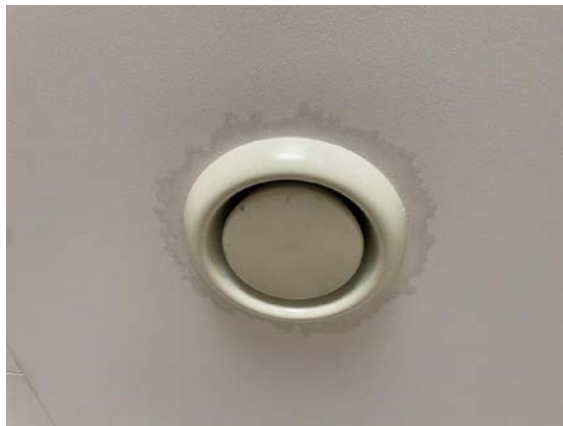
Fuktskjolder rundt ventil i taket på vaskerommet kan skyldes dårlig ventilasjon, lekkasjer eller kondens. Dette kan føre til mugg og sopp, skader på byggematerialer og estetiske problemer.

Fuktskjolder ved avtrekk tak.

For å forhindre utvikling av fuktskjolder rundt ventil i taket på vaskerommet, bør du sørge for god ventilasjon ved å installere eller oppgradere ventilasjonssystemet. Kontroller og reparer eventuelle lekkasjer i rør og tak. Reduser kondens ved å bruke avfukter og holde rommet godt oppvarmet.

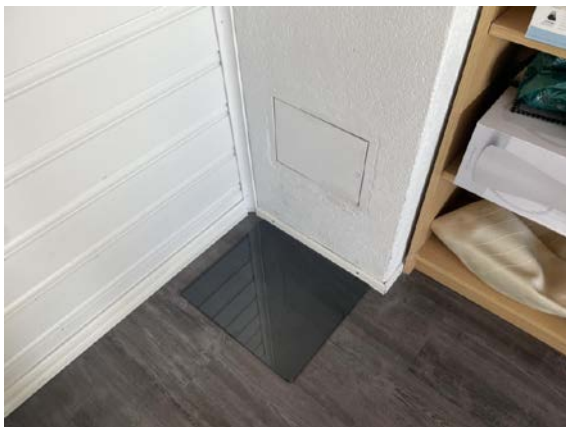
Avstand mellom feieluke til brennbart materiale er under 300mm.

For å oppfylle sikkerhetskravene, sørg for minst 300 mm avstand mellom feieluke og brennbart materiale. Alternativt kan du dekke til brennbart materiale med ubrennbart materiale eller montere sotlukestein for å redusere avstandskravet.

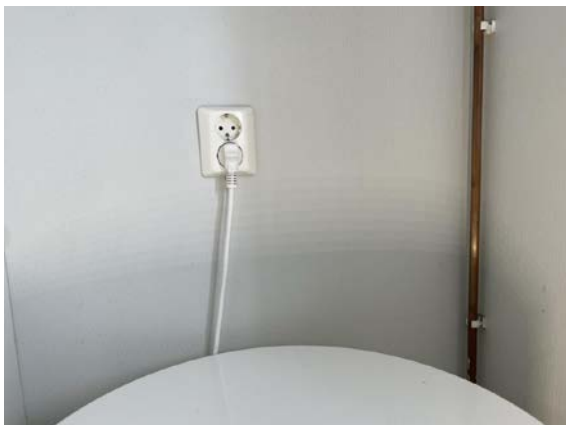
Varmtvannsbereder har ikke fast tilkobling, men er koblet med stikkontakt (konsekvens er fare for varmgang).

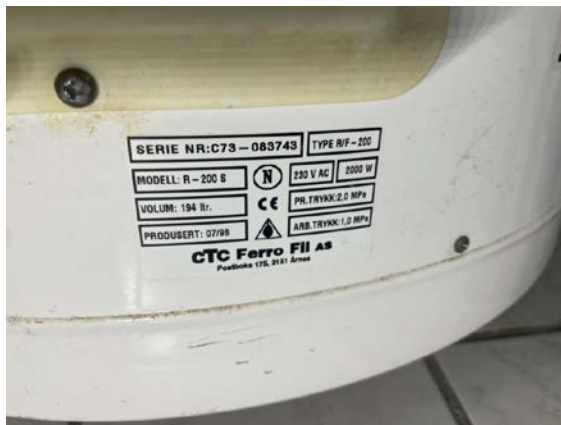
Berederen er fra 1998 og bør byttes ut, da blandeventiler og varmekolbe har nådd sin pensjonsalder.
