# Tilstandsrapport

Enebolig

Øvre Lerkeveg 8 B, 2067 JESSHEIM

Befaringsdato: 03.09.2025

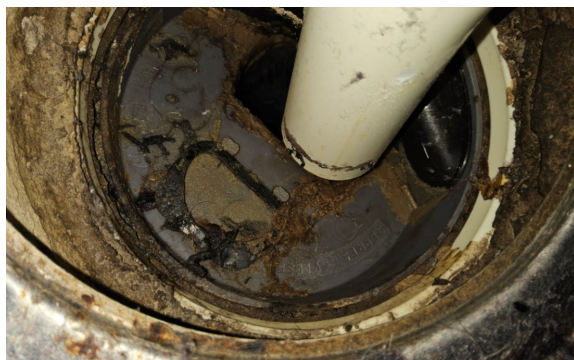
### ! TG 2 Sluk, membran og tettesjikt

Det er plastsluk og membran med ukjent utførelse.

- Mer enn halvparten av forventet brukstid er passert på membranløsningen.

- Overvåk tilstanden jevnlig. For å få tilstandsgrad 0 eller 1 må tettesjiktet skiftes ut, men tidspunktet for når dette er nødvendig er vanskelig å si noe om.

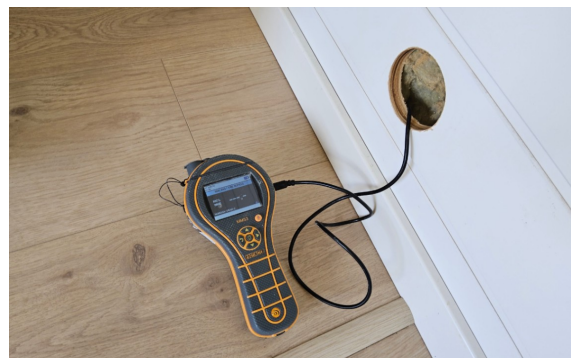
### ! TG 0 Tilliggende konstruksjoner våtrom

Hulltaking er foretatt uten å påvise unormale forhold. Hulltaking er foretatt ved/i stue. Fuktivotemåling (vekt%) i konstruksjonen ble målt til 0.

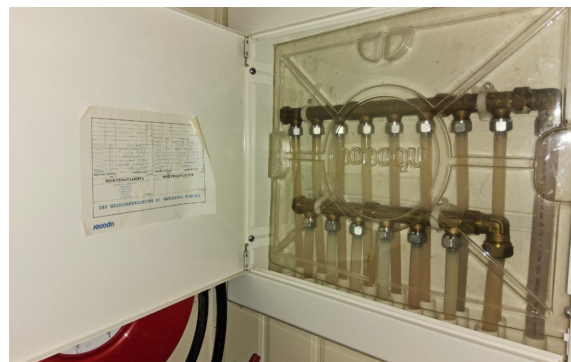
### ! TG 1 Vannledninger

Innvendige vannledninger er av plast (rør i rør). Det er besiktiget i rørskap.
