Tilstandsrapport

Enebolig

Øvre Tjeltavegen 43, 4054 TJELTA

Befaringsdato: 15.11.2024

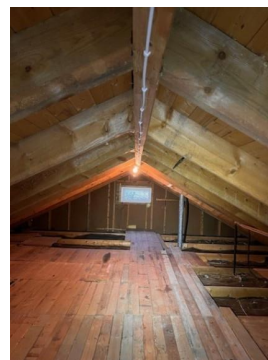
Takkonstruksjon synes å være stabil, men endres taktekking til tyngre produkter, så må det regnes med forsterkning av konstruksjon.

Takkonstruksjon loft.

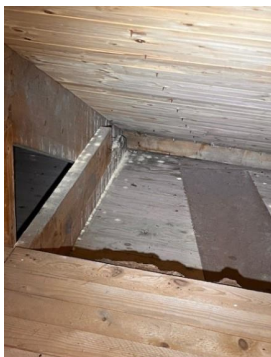
Synlig aktivitet av stripet borebiller.

Omfanget av stripet bore biller bør kartlegges og tiltak gjøres deretter.

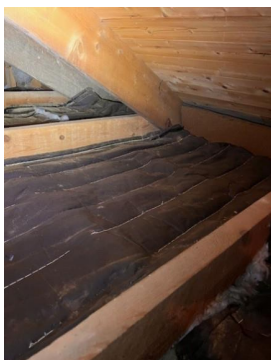
- Det er begrenset/dårlig ventilering av takkonstruksjonen.
- Det er påvist andre avvik:

Lite lufting i loft i overgang vegg/tak

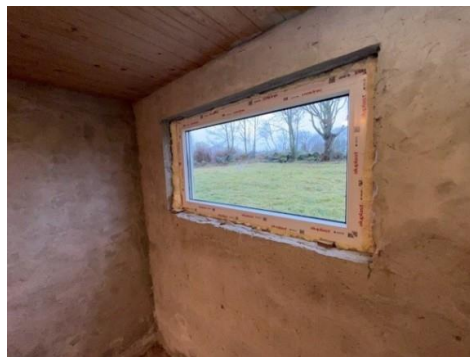
- Det er påvist avvik rundt innsettingsdetaljer.

Vinduer i kjeller mangler belistning innvendig.

Det må regnes med kostnader med fullføring av belistning av vinduer innvendig i kjeller.

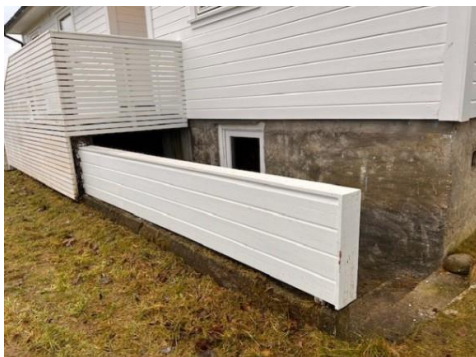
Rekkverk er for lavt på murvange.

Det anbefales å øke rekkverkets høyde som er plassert på murvange til kjellertrapp.

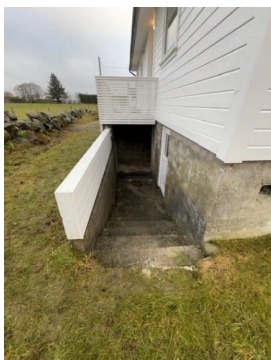
Håndløper mangler på begge sider i trappeløp.

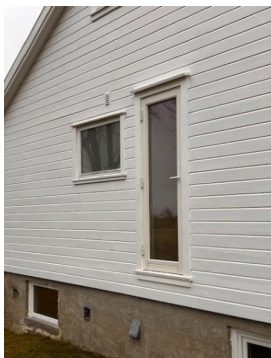
Trapp mangler utvendig foran balkong dør og det er over 50 cm mellom terreng og dør.

Trapp mangler utvendig foran balkongdør.

Det må regnes med å montere trapp.

Kostnadsestimat: Under 10 000

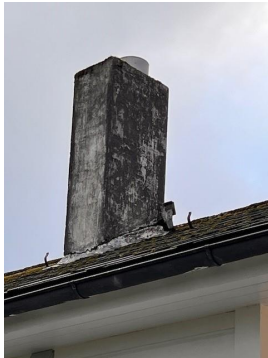
Slitasje på pipe utvendig.

Det må regnes med vedlikehold av pipe, ompussing bør vurderes evt. bekles med metallbeslag.
Tetting rundt pipe bør sjekkes.
ildfast stein som er sprukket i vedovn må erstattes med ny.

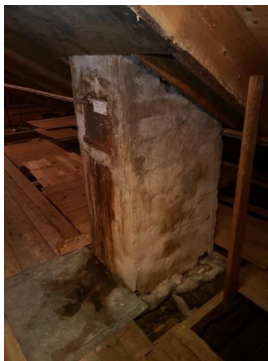
Sotrenner på pipe i loft.

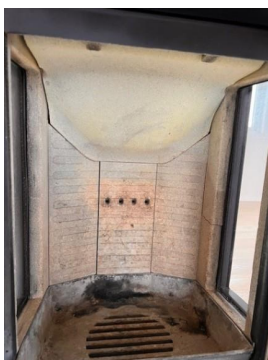
Ildfast stein er sprukket i vedovn.

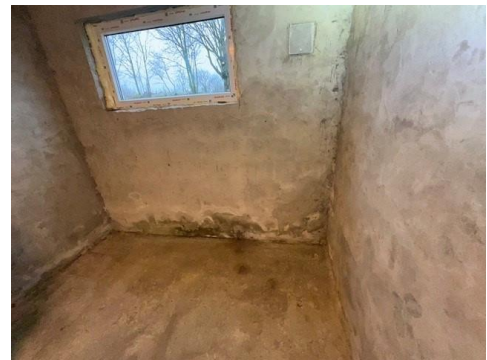
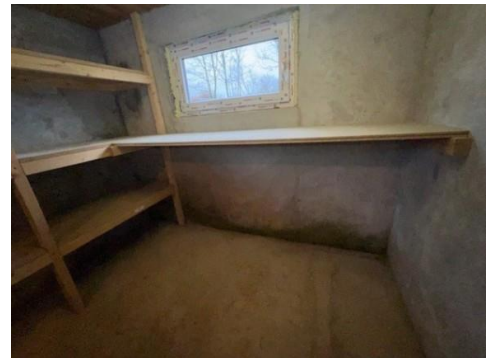
- Det er påvist indikasjoner på noe fuktgjennomtrenging inn i kjellermur.
- Det er påvist synlig fuktighet på mur/gulv i kjeller.

Fuktgjennomgang i grunnmur.

- Det må foretas tiltak for å redusere/begrense fuktgjennomtrenging inn i kjeller.

Kostnadsestimat: 100 000 - 300 000

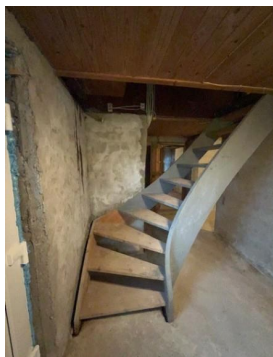
Trapp mellom kjeller og 1 etg. mangler rekkverk.

- Håndløper bør monteres, men det var ikke krav på byggetidspunktet.
- Rekkverk må monteres for å lukke avviket.

Kostnadsestimat: Under 10 000

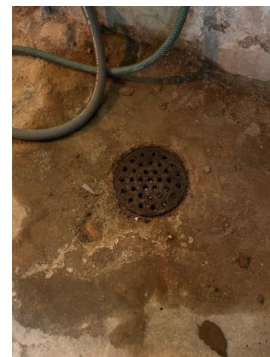
Ved kontroll av overflater avdekkes det at gulv har ikke noe form for membran.
Sluk er sjekket, sluk er fra bygge år og i støpejern.
Vaskerom oppfyller ikke byggeårets krav til tett gulv og har dermed avvik til funksjonskravet i forskriften gjeldende for byggeåret.

- Våtrommet må totalrenoveres. Alle forhold med tettesjikt, våtsone, sluk m.m. må dokumenteres.

Kostnadsestimat: 100 000 - 300 000

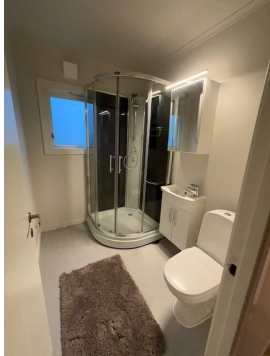
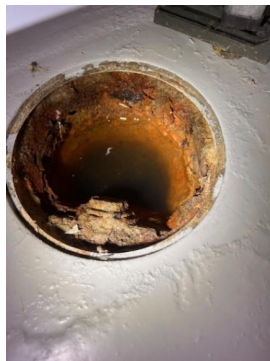
Bad.

Sluk.

- Hulltaking er ikke foretatt da det allerede er påvist andre avvik i våtsonen.

- Gjennomføre ytterligere undersøkelser og foreta utbedring av skade.

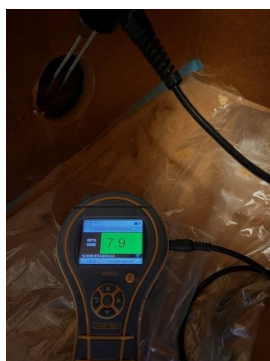
Fuktmåling i vegg mot våtsone.

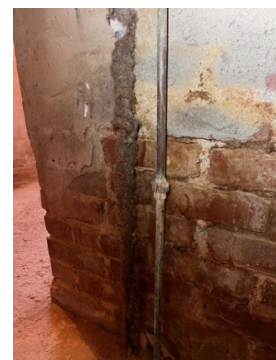
Irr på kobberrør.

- Det er ikke behov for utbedringstiltak siden anlegget fungerer i dag, men ut ifra alder kan skader plutselig oppstå på eldre anlegg.

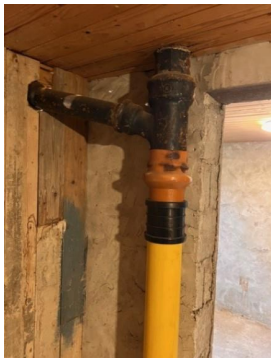
Avløpsrør i støpejern og plast.

- Det er ikke behov for utbedringstiltak siden anlegget fungerer i dag, men ut ifra alder kan skader plutselig oppstå på eldre anlegg.

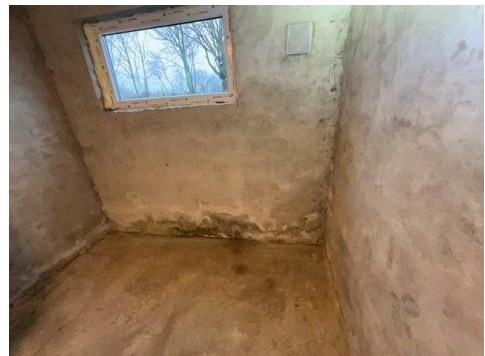
Ingen synlig fuktsperre på grunnmur.

Dette er en asfaltlignende masse, vanlig frem til 60 og 70 tallet. Disse membranene slites relativt raskt. Utvendig fuktsikring er av stor betydning, da dette kan ha direkte årsak til uønsket fuktgjennomgang. Selve dreneringen er ikke synlig for visuell kontroll (ligger normal 20 cm lavere enn innvendig gulv).

- Det mangler, eller på grunn av alder er det sannsynlig at det mangler, utvendig fuktsikring av grunnmuren ved kjeller/underetasje.
- Mer enn halvparten av forventet levetid på drenering er overskredet.

Synlig fukt vandring i grunnmur.

- Tiltak for redrenering rundt boligen kan ikke utelukkes.
- Overvåk tilstanden jevnlig. For å få tilstandsgrad 0 eller 1 må dreneringen skiftes ut, men tidspunktet for når dette er nødvendig er vanskelig å si noe om.
