# Tilstandsrapport

Fritidsbolig

Sandbakkvegen 131, 2233 VESTMARKA

EIDSKOG kommune  
  gnr. 3, bnr. 85

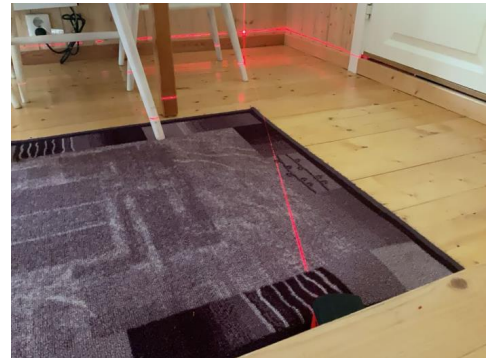
- Målt høydeforskjell på mellom 10 - 20 mm innenfor en lengde på 2 meter. Tilstandsgrad 2 gis med bakgrunn i standardens krav til godkjente måleavvik.
- Målt høydeforskjell på over 15 mm gjennom hele rommet. Tilstandsgrad 2 gis med bakgrunn i standardens krav til godkjente måleavvik.
- Målt høydeforskjell på over 20 mm innenfor en lengde på 2 meter. Tilstandsgrad 3 gis med bakgrunn i standardens krav til godkjente måleavvik.

Det er merkbare skjevheter/planavvik på gulv.

- For å få tilstandsgrad 0 eller 1 må høydeforskjeller rettes opp. Det vil imidlertid sjelden være økonomisk rasjonelt som et enkeltstående tiltak i en bolig som dette. Dersom boligen en gang skal renoveres, kan man vurdere slike tiltak.

**Kostnadsestimat: 50 000 - 100 000**

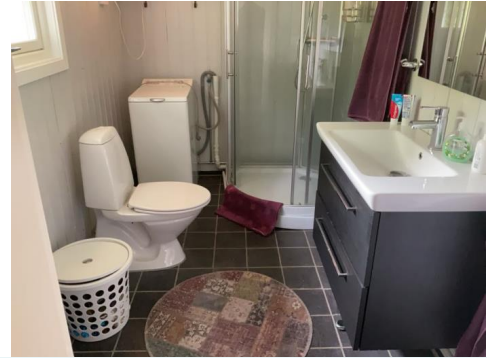
Baderommet ble bygget i 2014 iht. eier.  
Dokumentasjon er fremvist i form av samsvarserklæring fra elektriker og bilder av varmekabel lagt på gulv med smøremembran.

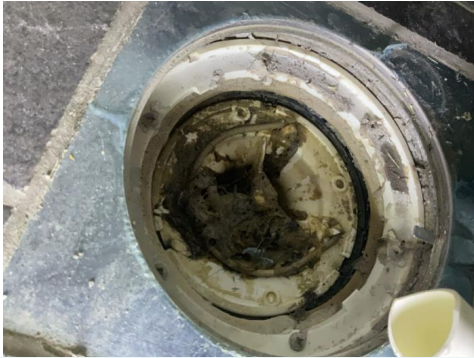
Det er plastsluk og smøremembran fra 2014 iht. eier.  
Det er synlig slukmansjett/membran under klemringen i sluket.
