Sandbakkvegen 131, 2233 VESTMARKA

**Helårshytte med anneks, uthus og
garasje. Til sammen 5 soverom.
Strøm, vann, solrike uteområder,
tomt på nesten 1,6 mål.**

Tilstandsrapport

FRITIDSBOLIG

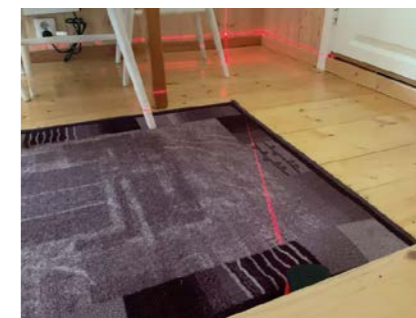
Vurdering av avvik:

Det er merkbare skjevheter/planavvik på gulv.

- For å få tilstandsgrad 0 eller 1 må høydeforskjeller rettes opp. Det vil imidlertid sjelden være økonomisk rasjonelt som et enkeltstående tiltak i en bolig som dette. Dersom boligen en gang skal renoveres, kan man vurdere slike tiltak.

Kostnadsestimat: 50 000 - 100 000

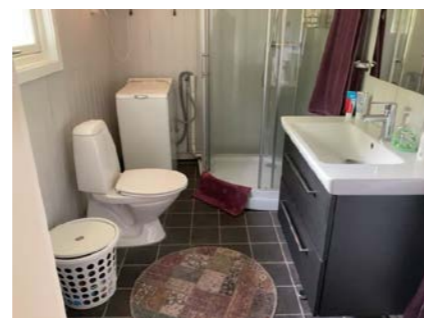
1. ETASJE > BAD/WC/VASKEROM

- Våtrom > 1. etasje > Bad/wc/vaskerom > Overflater vegger og himling - Vegger: Trepanel. Himling: Trepanel. Vurdering av avvik: Det er uegnede materialer i våtsoner. Badet har god funksjonalitet med dusjkabinett. Det mangler plast/dampsperre i vegger og tak iht. eier. Dette kan medføre at vanddamp trenger inn i konstruksjonen. Konsekvens/tiltak: Uegnede materialer må fuktbeskyttes/utskiftes. Det må opprettholdes bruk av dusjkabinett. Ved evt. renovering av badet må det etableres dampsperre/plast mot yttervegger og mot tak.

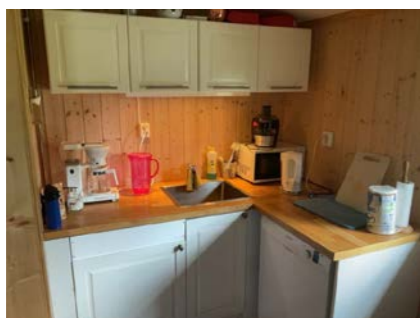
TG 2 Avtrekk

- Kjøkken > 1. etasje > Kjøkken > Avtrekk - Det er naturlig avtrekk/ventilasjon med veggventil på kjøkken. Vurdering av avvik: Det er manglende forsert mekanisk avtrekk fra kokesone i kjøkkenet. Konsekvens/tiltak: Mekanisk avtrekk bør etableres.
