# Tilstandsrapport

Fritidsbolig

Sandbakkvegen 131, 2233 VESTMARKA

Befaringsdato: 01.04.2025

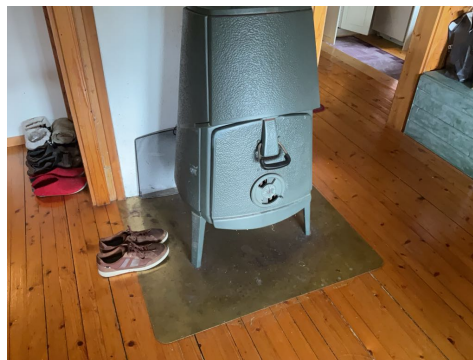
- Det er avvik:
- Mer enn halvparten av forventet brukstid er passert på pipe.

- Tiltak:
- Det bør foretas nærmere undersøkelser av pipeløp.

Det må lages større ildfast plate foran ovnen.

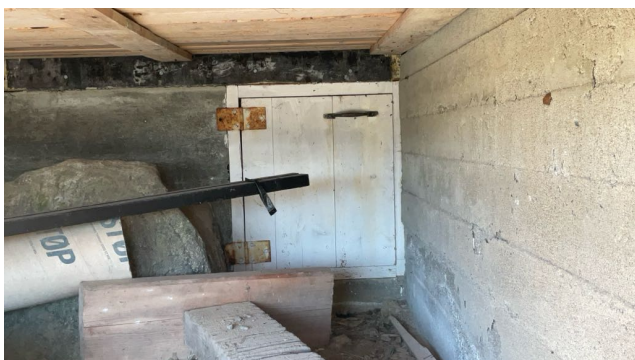
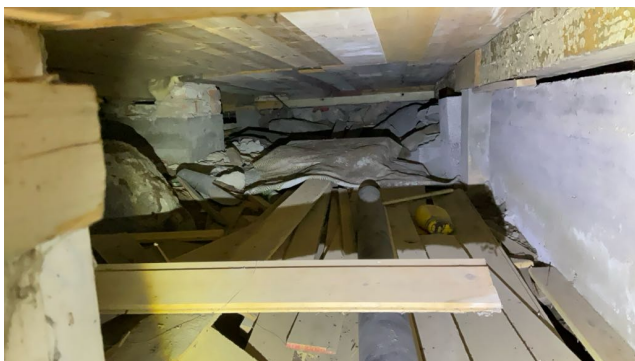
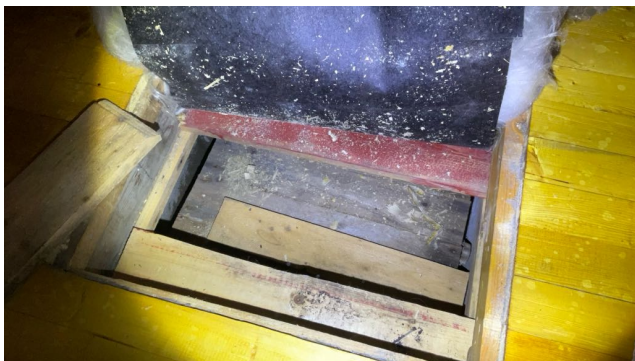
## ! TG 2 Krypjkjeller

Bygningen har krypkjeller under trebjelkelag og stubbegulv. Krypjkjeller ble begrenset besiktiget fra luke i grunnmur.

- Det er begrenset tilgang til hele krypkjelleren.
- Det er ikke adkomst til deler av krypkjelleren. Krypjkjeller er kun vurdert i tilgjengelige deler. Krypjkjeller regnes for å være en risikokonstruksjon som er utsatt for fukt- og råteskader i bunnsvill, trebjelkelaget og andre tilstøtende konstruksjoner, på grunn av fuktighet fra grunnen og kondensering ved temperaturforskjeller. Selv om det ikke er avdekket tegn på skader, betyr ikke dette nødvendigvis at det ikke foreligger skader i eller i forbindelse med krypkjelleren.
- Det er manglende fuktsperre på bakken.
- Krypjkjeller har en uavklart situasjon, konstruksjon med skadepotensiale

Det lille rommet under soverommet har tydelig fuktinnslag/høy luftfuktighet.

- Ut ifra tilstanden i de besiktigede områdene er det ikke påvist unormale forhold, men det vil være usikkerhet rundt de mindre tilgjengelige områdene.
- Det må gjennomføres ytterligere undersøkelser.
- Fuktsperre på bakken bør etableres.

Det bør etableres fuktsperre og isolasjon mot grunn med Glava vintermatter eller lignende.

Det bør gjøres tiltak med fuktsikring/drenering eller lignende pga. synlig fuktighet i det lille rommet under soverommet.

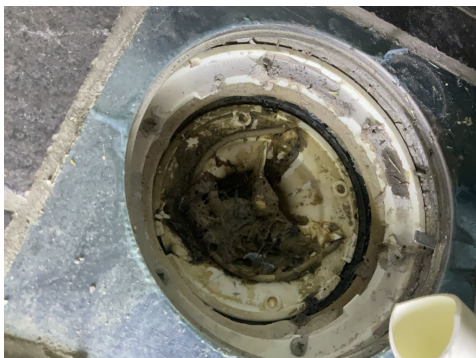
## TG 1 Sluk, membran og tettesjikt

Det er plastsluk og smøremembran fra 2014 iht. eier.  
Det er synlig slukmansjett/membran under klemringen i sluket.

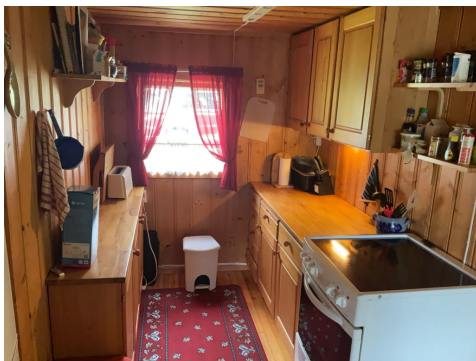
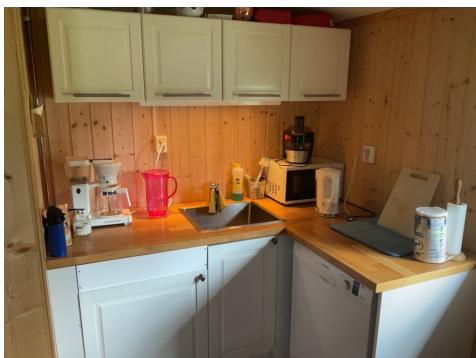
- Det er avvik:
- Det er ikke påvist tegn på at det er montert lekkasjedeteksjon ved oppvaskmaskin/oppvaskkum, dette er et krav på kjøkkenet ut ifra alder.

Innredningen har stedvis slitasjemerker og stedvis svelleskader.

- Det bør monteres lekkasjedeteksjon ved oppvaskmaskin/oppvaskkum.
- Tiltak:

Krav til standard vil være avgjørende for eventuelle andre tiltak.
