# Tilstandsrapport

Fritidsbolig

Sandbakkvegen 131, 2233 VESTMARKA

Befaringsdato: 09.03.2026

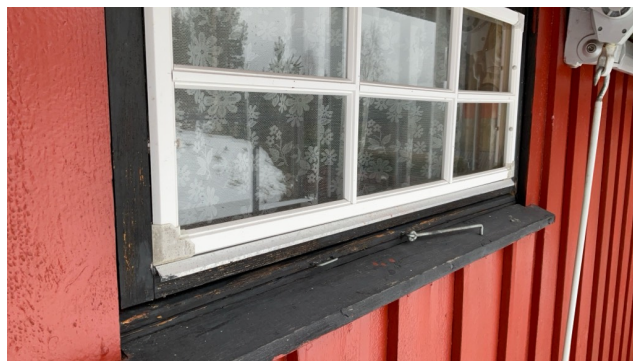
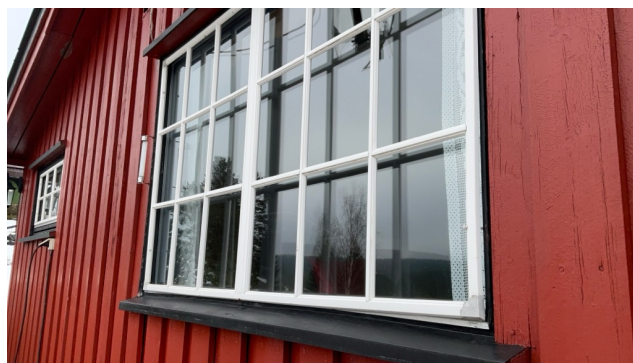
- Det er påvist avvik rundt innsettsdetaljer.
- Karmene i vinduer er slitte og det er sprekker i treverket.

Enkelte vinduer har slitasje og vedlikeholdsbehov. Vindu på ett soverom har en sprekke i vindusglasset. Det er stedvis gliper og ufagmessig omramming/utvendig tetting. Det mangler beslag på enkelte vannbrett.

Det bør utføres nødvendig vedlikehold og utbedring av slitte vinduskarmen, samt utbedring av sprekker i treverket for å forhindre ytterligere forringelse og redusert levetid.

Vindusglasset med sprekk bør skiftes ut for å unngå varmetap, redusert sikkerhet og fare for personskade.

Gliper og ufagmessig omramming/utvendig tetting bør utbedres for å hindre trekk, varmetap og risiko for fuktskader i tilstøtende konstruksjoner.

Manglende beslag på vannbrett bør monteres for å sikre tilfredsstillende avrenning og beskytte underliggende konstruksjoner mot fuktinntrengning.

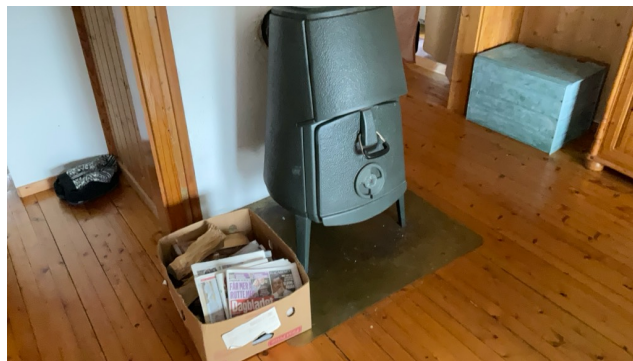
- Det er avvik:
- Mer enn halvparten av forventet brukstid er passert på pipe.

Manglende tilstrekkelig ildfast plate øker risikoen for brann ved gløt eller aske som faller ut av ovnen.

Det må etableres større ildfast plate foran ovnen for å oppfylle gjeldende krav.

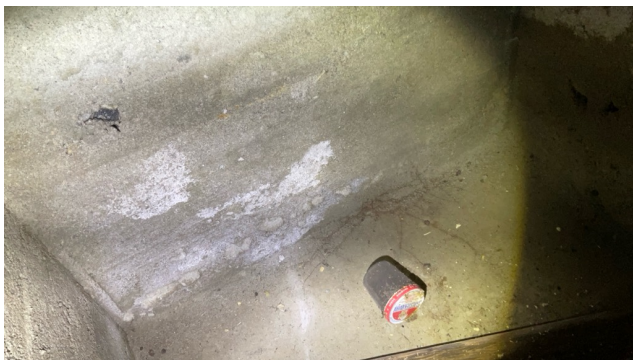
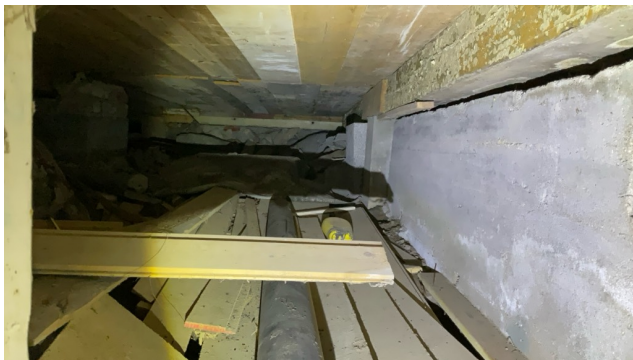
### TG 2 Kryp Kjeller

- Det er ikke adkomst til deler av krypkjelleren. Kryp kjeller er kun vurdert i tilgjengelige deler. Kryp kjeller regnes for å være en risikokonstruksjon som er utsatt for fukt- og råteskader i bunnsvill, trebjelkelaget og andre tilstøtende konstruksjoner, på grunn av fuktighet fra grunnen og kondensering ved temperaturforskjeller. Selv om det ikke er avdekket tegn på skader, betyr ikke dette nødvendigvis at det ikke foreligger skader i eller i forbindelse med krypkjelleren.
- Det er manglende fuktsperre på bakken.
- Kryp kjeller har en uavklart situasjon, konstruksjon med skadepotensiale

- Det må gjennomføres ytterligere undersøkelser.
- Fuktsperre på bakken bør etableres.
- Vær oppmerksom på denne risikoen, overvåk tilstanden og undersøk dette nærmere, helst med hjelp av en fagkyndig.

Det bør etableres fuktsperre og isolasjon mot grunnen for å redusere risikoen for fukt- og råteskader i bunnsvill, trebjelkelag og tilstøtende konstruksjoner.

Det bør også etableres fuktsikring eller drenering i det lille rommet under soverommet på grunn av synlig fuktighet. Manglende tiltak kan føre til økt fare for fuktskader, sopp og dårlig innelima.

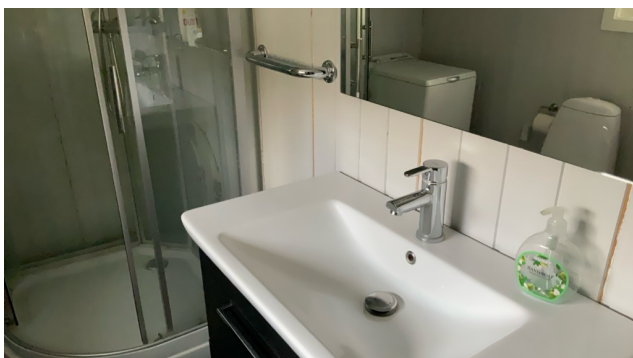
### ! TG 3 Membran og tettesjikt - vegger

Manglende membran medfører økt risiko for fuktskader og råte i veggkonstruksjonen, noe som kan føre til omfattende reparasjonsbehov og redusert levetid for våtrommet.

Det må etableres tettesjikt/membran på veggene i våtsonene for å lukke avviket.

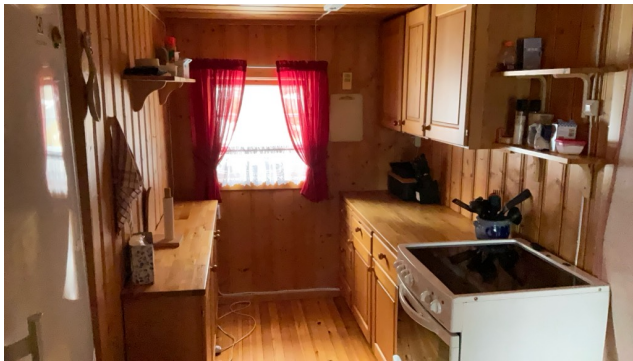
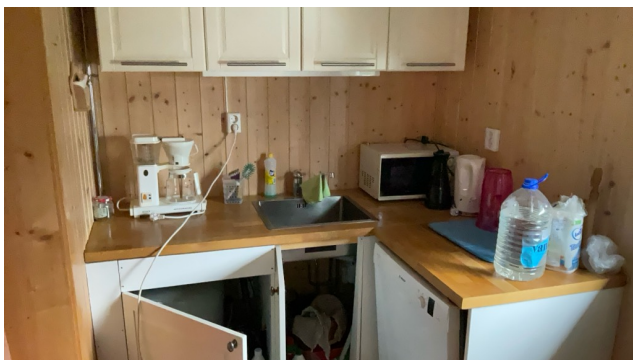
- Det er avvik:
- Det er ikke påvist tegn på at det er montert lekkasjedeteksjon ved oppvaskmaskin/oppvaskkum, dette er et krav på kjøkkenet ut ifra alder.

Innredningen har stedvis slitasjemerker og stedvis svelleskader.

- Tiltak:
- Det bør monteres lekkasjedeteksjon ved oppvaskmaskin/oppvaskkum.

Det bør monteres lekkasjedeteksjon ved oppvaskmaskin/oppvaskkum for å redusere risikoen for vannskader i kjøkkeninnredningen. Krav til standard vil være avgjørende for eventuelle andre tiltak.
