Sandbakkvegen 131, 2233 VESTMARKA

**Idyllisk fritidseiendom med  
helårshytte, anneks, uthus og  
garasje. Innlagt strøm og vann.  
Pent tun med gode solforhold.**

## Tilstandsrapport

### FRITIDSBOLIG

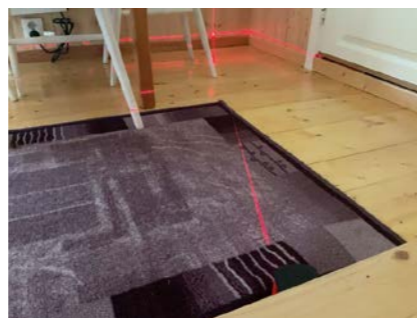
Det er merkbare skjevheter/planavvik på gulv. Tilbygd del med kjøkken og bad har skjevheter som antas å skyldes svikt i fundamenteringen til tilbygget.

- For å få tilstandsgrad 0 eller 1 må høydeforskjeller rettes opp. Det vil imidlertid sjelden være økonomisk rasjonelt som et enkeltstående tiltak i en bolig som dette. Dersom boligen en gang skal renoveres, kan man vurdere slike tiltak.

Kostnadsestimat: 50 000 - 100 000

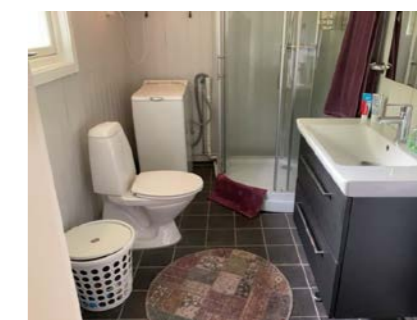
## TG 2 Overflater vegger og himling

- Våtrom - 1. etasje > Bad/wc/vaskerom - Overflater vegger og himling  
Avvik: Det er uegnede materialer i våtsoner. Det må opprettholdes bruk av dusjkabinett. Det mangler dampspærre/plast i veggene og i taket iht. eier. Dette vil

medføre at vanndamp trenger inn i konstruksjonen og kan føre til skader over tid.  
Konsekvens/tiltak: Uegnede materialer må fuktbeskyttes/utskiftes.

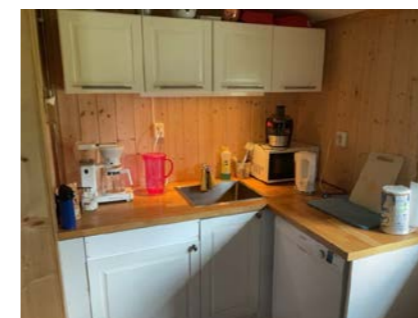
#### TG 2 Avtrekk

Avvik: Det er manglende forsert mekanisk avtrekk fra kokesone i kjøkkenet.  
Konsekvens/tiltak: Mekanisk avtrekk bør etableres.
