Tilstandsrapport

📍 Nedstrandsvegen 1473, 5560
NEDSTRAND

📖 TYSVÆR kommune

Befaringsdato: 24.02.2025

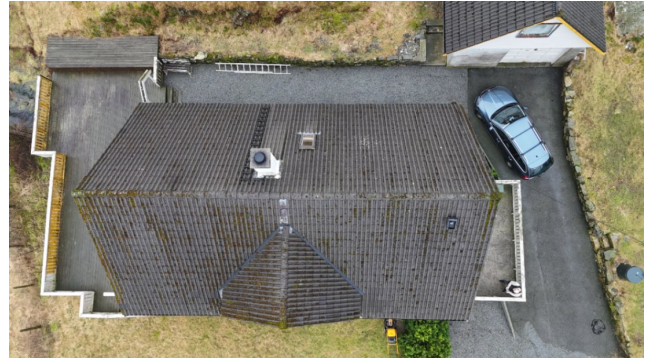
Nedløp og beslag

Takrenner og nedløp av plast. Beslag av metall.

Dårlige eller gamle beslag kan føre til vannlekkasje, råte, muggvekst, frostskafer, svekket konstruksjon og økt energitap. Dette svekker byggets levetid og kan gi høye reparasjonskostnader.

Manglende snøfangere kan føre til personskafer, skader på husdyr, eiendom (som biler og hagemøbler) og bygningselementer som takrenner og takmaterialer.

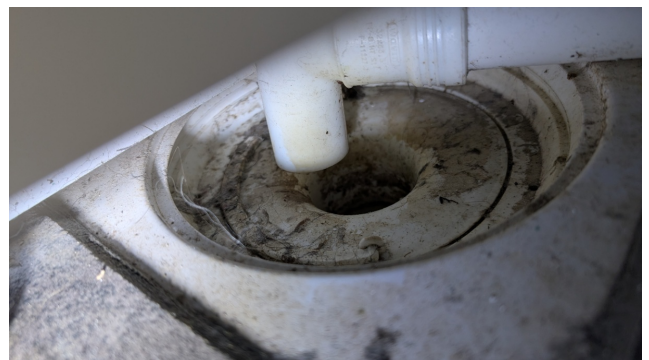
TG 2 Tilliggende konstruksjoner våtrom

Hulltaking er ikke foretatt da det allerede er påvist andre avvik i våtsonen.

- Hulltaking er ikke foretatt da det allerede er påvist andre avvik i våtsonen.

- Gjennomføre ytterligere undersøkelser og foreta utbedring av skade.

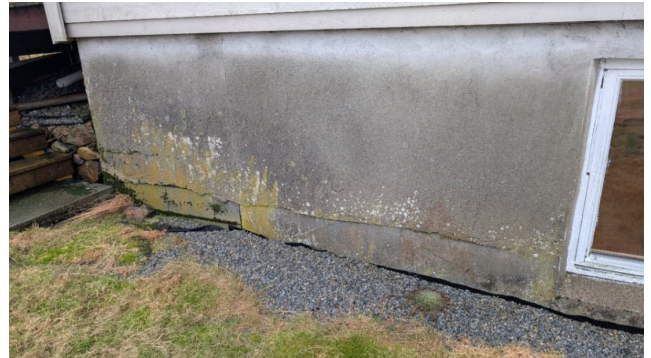
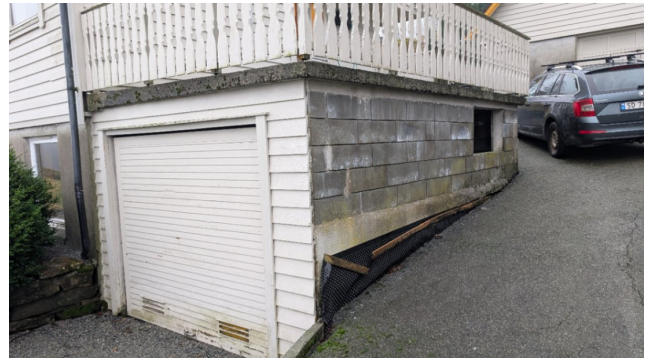
! TG 2 Terrengforhold

Grus, asfalt og garasje.
