# Tilstandsrapport

📍 Eirik Raudes gate 15, 5532  
HAUGESUND

# gnr. 33, bnr. 829

Rapportdato: 20.06.2025

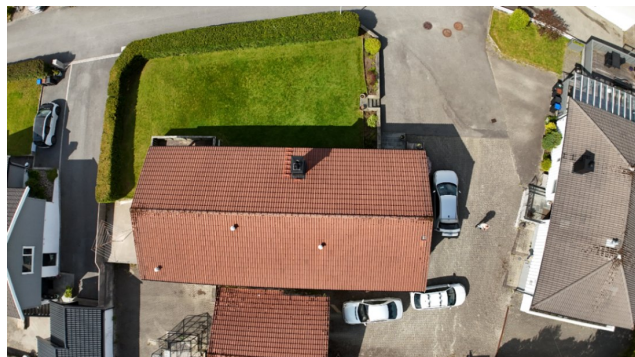
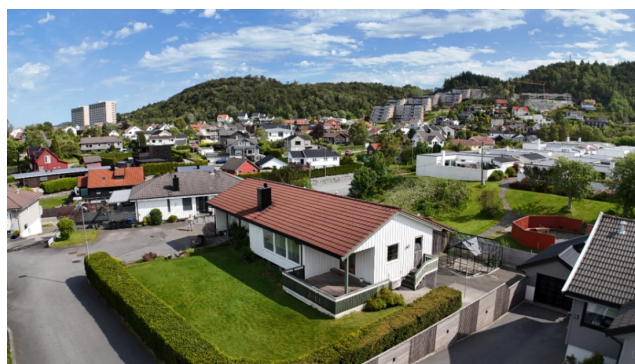
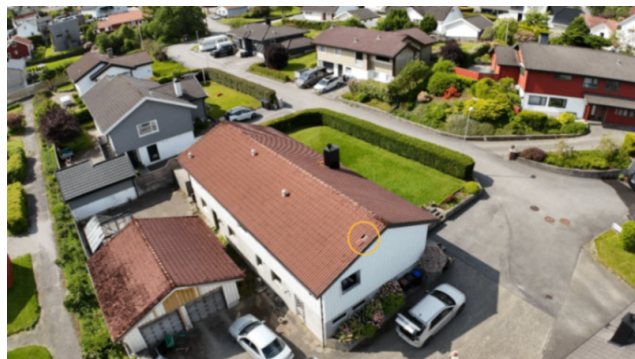
Taket er tekkt med takstein av betong.

Tekkingen er besiktet fra bakkeplan og ved lett bruk av drone uten å påvise vesentlige feil som manglende tekking eller større skader, enn hva som fremkommer.

Manglende takstein gjør at klimaskjerm ikke er komplett.

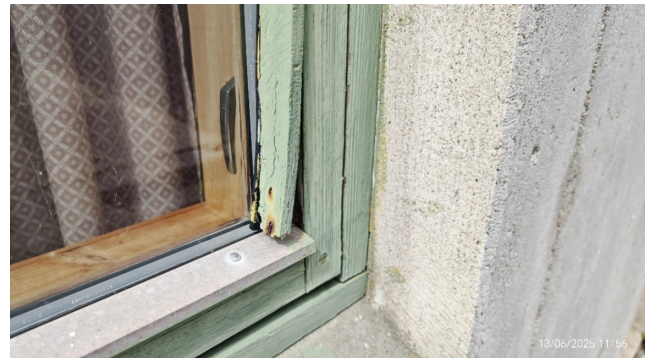
- Det er påvist at enkelte vinduer er vanskelig å åpne/lukke.
- Det er påvist noen glassruter som er punktert eller sprukne.
- Karmene i vinduer er slitte og det er sprekker i trevirket.

Bygningsdelen er gammel og det kan ikke utelukkes vedlikehold eller tiltak nær fremtid. Det er grunn til å varsle om faren for skader på grunn av alderen. Det anbefales nærmere undersøkelser.

- Det må påregnes noe vedlikehold og at enkelte vinduer må skiftes ut.

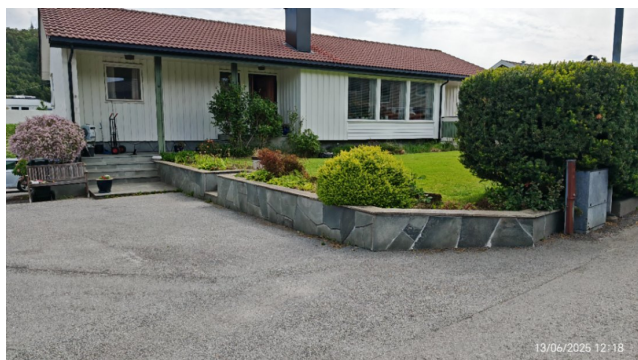
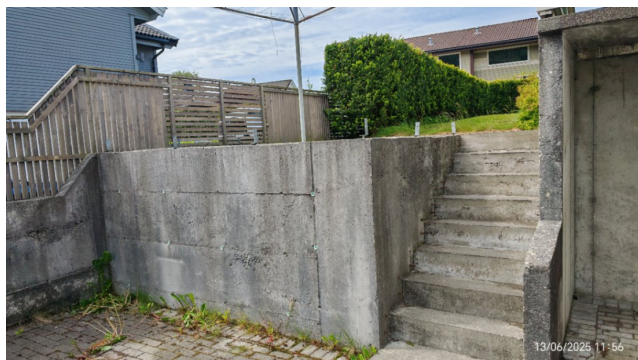
Betongplatting : Det er ikke satt opp rekkverk / sikring og det er høyt ned til hardt underlag. Risiko for fallskader.

- Rekkverk må monteres for å lukke avviket.

**Kostnadsestimat: 10 000 - 50 000**

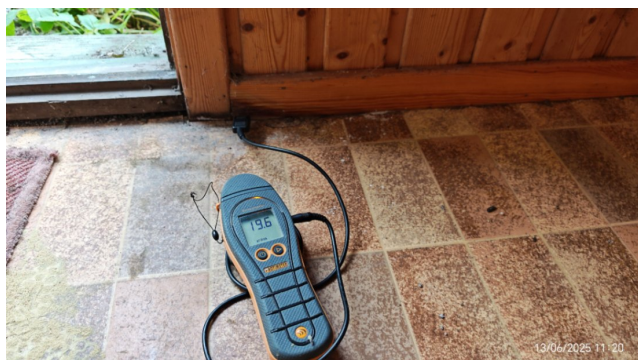
- Det er gjennom målinger påvist høyt fuktnivå i trevegger i underetg./kjeller, det er derfor ikke foretatt hulltaking

Det måles ca. 16 vektprosent fuktighet i treverk i bod/sluse ved bereder der hvor veggene er åpne.

Det er registrert forhøyet fuktighet ved dør sør øst u.etc.

- Ytterligere undersøkelser må foretas for å få kartlagt tilstanden og omfanget på eventuelle skader.

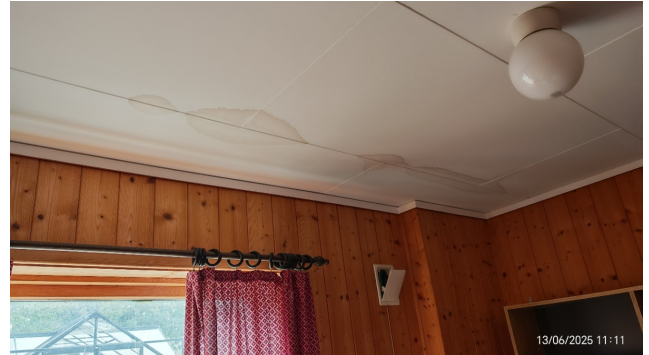
- Det er påvist skader/fuktskjolder i kjøkkengulvet.

Skader/fuktskjolder i kjøkkengulvet. - Dette er fra tidligere lekkasje og det er merker i underliggende himling.

Lekkasjen er opplyst å være utbedret og det er tørt på befaring.

Bilde av fuktskjold underliggende kjøkken.

- De påviste skader må utbedres.

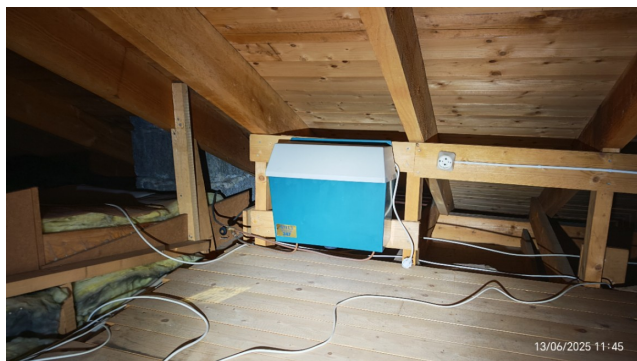
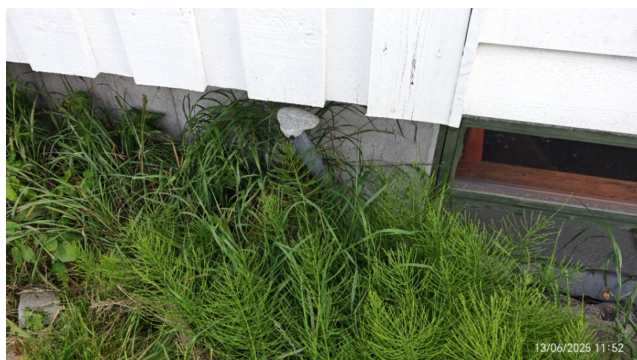
"Det er ikke registrert verken installering eller tømming av tanken eller dagtanken hos kommunen. En rørlegger må evt tilkalles for dette "

Interesserte bør påregne at saneringen er mangelfull / fraværende inntil det er gjort undersøkelser som bekrefter fullverdig tømming, eller innhenting av dokumentasjon som bekrefter dette.
