Eirik Raudes gate 15, 5532 HAUGESUND

**Innholdsrik enebolig med romslig  
tomt i et svært attraktivt og  
barnevennlig område | 4 soverom

# Tilstandsrapport

Befaringsdato: 13.06.2025

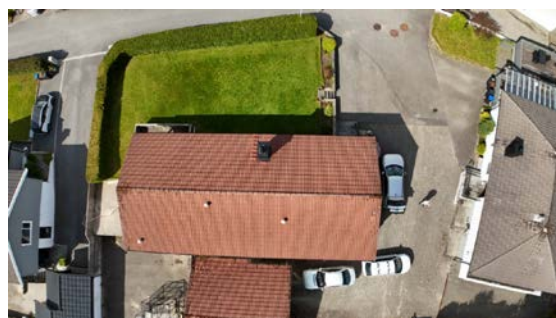
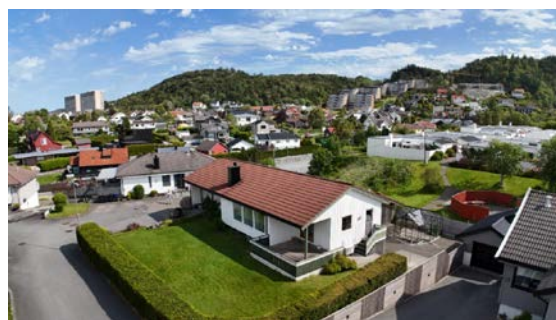
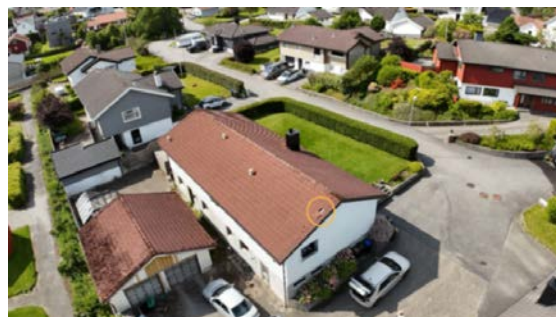
Tekkingen er besiktet fra bakkeplan og ved lett bruk av drone uten å påvise vesentlige feil som manglende tekking eller større skader, enn hva som fremkommer.

- Når taktekking og undertak begynner å bli gamle, øker risikoen for lekkasjer, noe som kan føre til omfattende og kostbare reparasjoner av underliggende konstruksjoner dersom en ikke foretar tiltak på konstruksjonene før dette oppstår.

Manglende takstein gjør at klimaskjerm ikke er komplett.

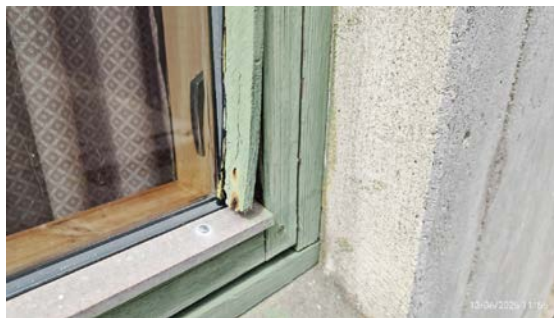
- Det er påvist at enkelte vinduer er vanskelig å åpne/lukke.
- Det er påvist noen glassruter som er punktert eller sprukne.
- Karmene i vinduer er slitte og det er sprekker i trevirket.

- Det må påregnes noe vedlikehold og at enkelte vinduer må skiftes ut.

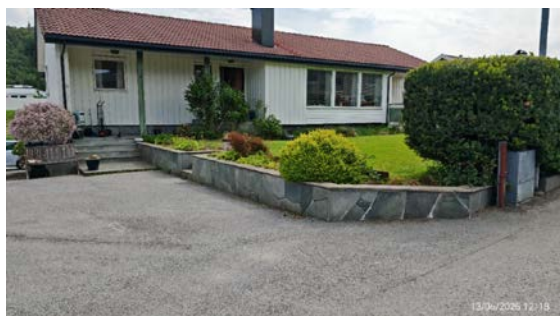
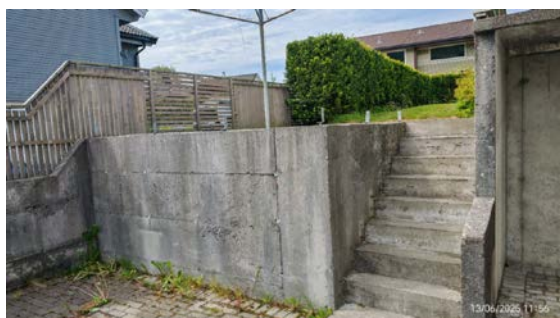
Betongplatting : Det er ikke satt opp rekkverk / sikring og det er høyt ned til hardt underlag. Risiko for fallskader.

- Rekkverk må monteres for å lukke avviket.

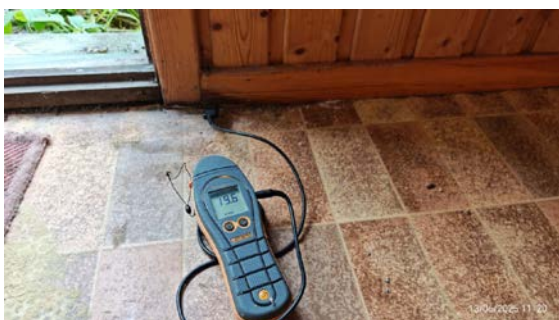
- Det er gjennom målinger påvist høyt fuktnivå i trevegger i underetg./kjeller, det er derfor ikke foretatt hulltaking

Det måles ca. 16 vektprosent fuktighet i treverk i bod/sluse ved bereder der hvor veggene er åpne.

Det er registrert forhøyet fuktighet ved dør sør øst u.etg.

- Ytterligere undersøkelser må foretas for å få kartlagt tilstanden og omfanget på eventuelle skader.

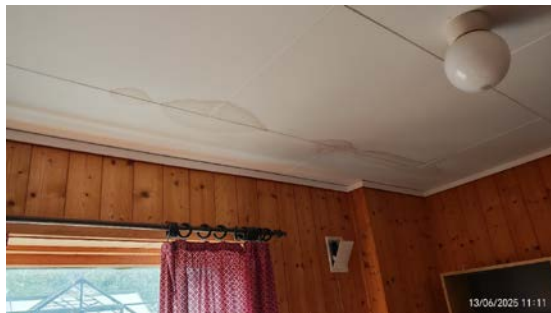
ETASJE > KJØKKEN

- Det er påvist skader/fuktskjolder i kjøkkengulvet.

Skader/fuktskjolder i kjøkkengulvet. - Dette er fra tidligere lekkasje og det er merker i underliggende himling.

Bilde av fuktskjold underliggende kjøkken.

- De påviste skader må utbedres.
