# Tilstandsrapport

Tomannsbolig

Gunnar Reiss-Andersens gate 190B, 3259  
LARVIK

Befaringsdato: 04.02.2026

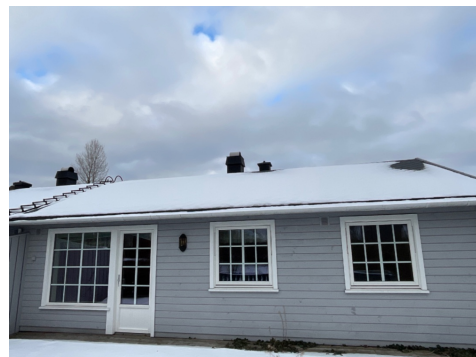
Taktekking

«Tak (takkonstruksjon, taktekking og skorstein) er kun observert fra bakkenivå og vurderingen er begrenset av dette fordi taket er snødekket. Selv om det ikke er avdekket skader under befaringen, betyr ikke dette at det ikke foreligger skader som en besiktigelse på taket kan avdekke. Vær oppmerksom på denne risikoen. En undersøkelse av taket kan utføres av en fagperson når snøen er borte.

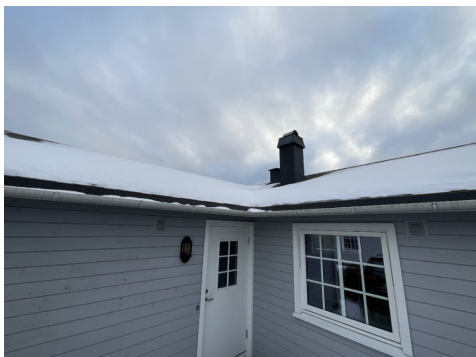
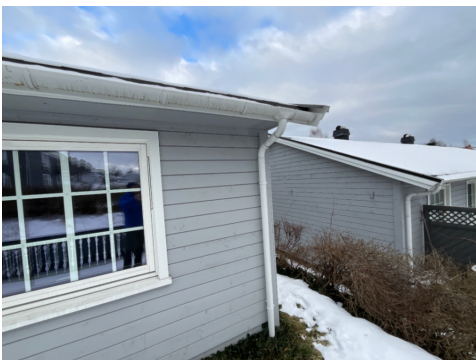
Særlig risiko for snøras fra takflaten med solcellepaneler, med fare for skade på personer, biler og eiendom.

Beslag

Ned løp og takrenner

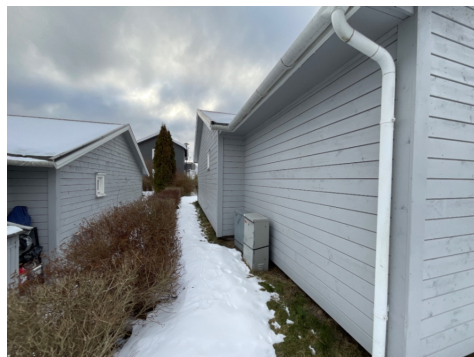
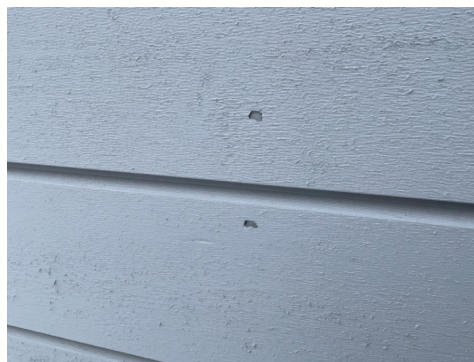
Dette kan føre til sprekkdannelse i treverket og redusert holdbarhet, særlig ved fuktpåvirkning.

Spiker dypt i kledning

Kledningen bør kontrolleres for sprekkdannelse og skader rundt innfestingene.

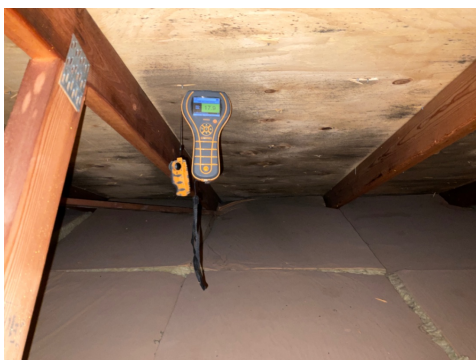
Jeg har målt 17,9 % fuktighet i undertaket på loftet.

Videre er det observert svart sopp og fuktskjolder på undertaket, noe som indikerer fuktbelastning.

Loftet har mangelfull ventilasjon, og isolasjonen ligger stedvis for tett opp mot undertaket, noe som reduserer lufting og uttørring av konstruksjonen.

Fuktmåling 17,9 % i undertaket

Loftet bør kontrolleres for aktiv gnageraktivitet, og nødvendige tiltak for skadedyrsikring bør gjennomføres.  
Ventilasjonen på loftet bør forbedres, slik at tilstrekkelig lufting sikres.  
Isolasjonen bør trekkes tilbake eller sikres slik at luftespalten mot undertaket holdes åpen.

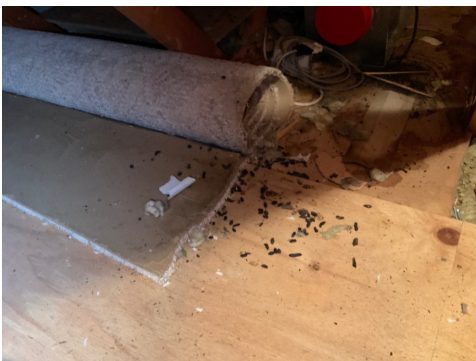
- Det er begrenset/dårlig ventilering av takkonstruksjonen.
- Det er påvist fuktskjolder/skader i takkonstruksjonen.
- Det er registrert symptom på aktivitet fra skadedyr.

Ekspesimenter fra mus/rotte

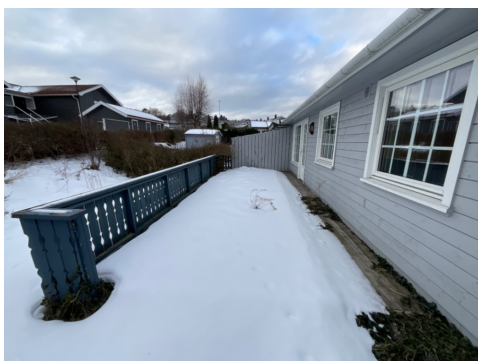
- Det er påvist at dekke på terrassen har en del sprekker.
- Det er værslitt/oppsprukket trevirke/trepaneler.

Forholdene indikerer mangelfullt vedlikehold og økt risiko for videre nedbrytning av treverket.

Terrasse opplaget på mark

Skadet og sprukket treverk bør utbedres eller skiftes ut. Rekkverk og levegg bør skrapes, grunnes og males for å hindre videre fuktpåvirkning. Opplagring og tilstand mot terreng bør kontrolleres.

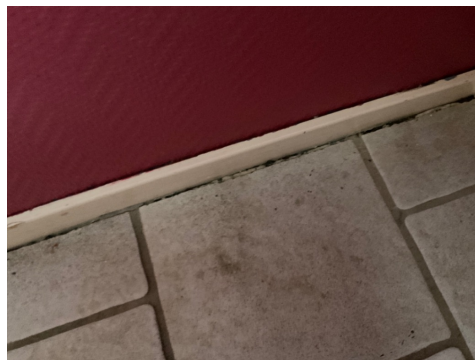
Flekker og skader på teppe i stue,  
Skjolder på teppe i soverom,  
Manglende teppe i hjørnet av soverommet mot stuen  
Det er utført tetting langs gulvlist på soverommet, som fremstår som en midlertidig ufagmessig løsning,  
Hull i veggen i entréen etter tidligere oppheng,  
Fliser i gangen har gliper mot gulvlist og løse fuger,  
Sprekk og ufagmessig utførelse i gulvbelegget på kjøkkenet.

Fliser og fuger i entreen

Skadet og manglende teppe bør utbedres eller skiftes ut. Skjolder i tepper kan vurderes renset, eventuelt utskifting. Hull i vegger bør sparkles og overflatebehandles. Fliser i gangen bør fuges på nytt og gliper mot gulvlist utbedres. Gulvbelegget på kjøkkenet bør utbedres eller skiftes ut for å sikre tilfredsstillende utførelse.

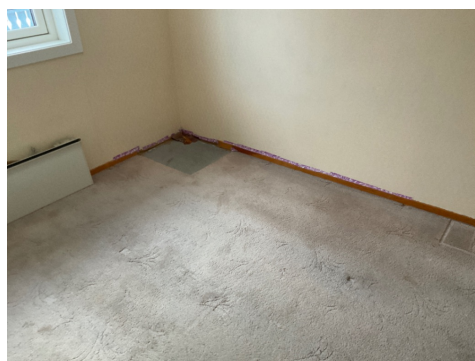
Manglende teppe på soverom og Fuging langs gulvlist

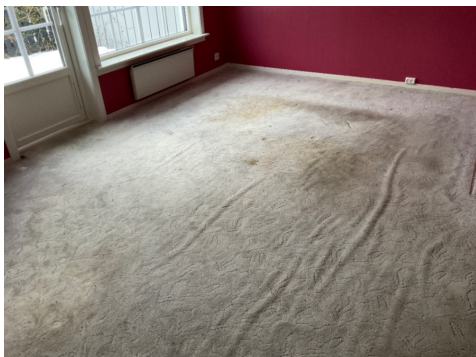
Skjolder og skrukker på teppet i stuen

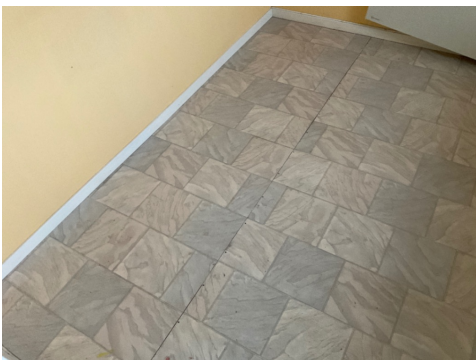
Sprekk og ufaglig utførelse på Gulvbelegg på kjøkken

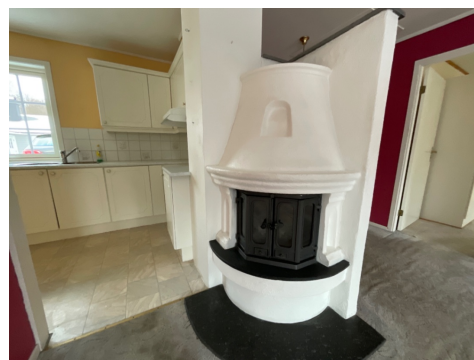
Tilstandsgrad 2 er gitt fordi det er registrert riss/sprekker i overgangen mellom pipen og brannmuren/peis med innsats.

Forholdet kan skyldes bevegelser, temperaturpåvirkning eller alder, og fremstår som et avvik uten påvist funksjonssvikt.

Peis med innsats, pipe og brannmur

Risset bør utbedres med egnet materiale.

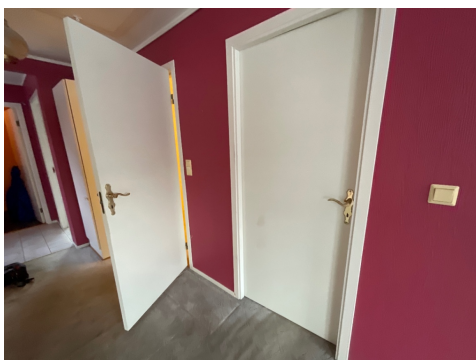
Videre er døren til soverommet tidligere utbedret med sparkel etter skade, noe som gir redusert overflatekvalitet.

Forholdene fremstår som følge av slitasje, tidligere skader og fuktbelastning.

Bad og soveromsdør

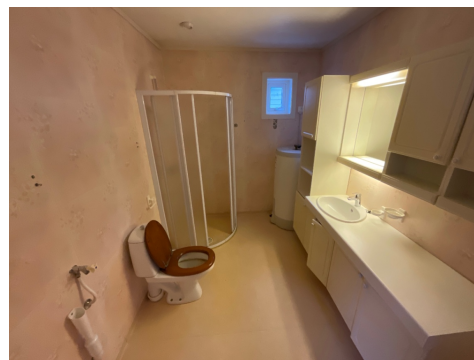
Minner spesielt om at baderommet er fra 2001 med tett avgrensning til dusjhjørne hvor sluket er plassert, lekkasje vann vil ikke ha fri vei til sluk og kan renne til stuen

Baderom

Jeg anbefaler tett dusjkabinett på baderommet frem til utbedringer er gjort.

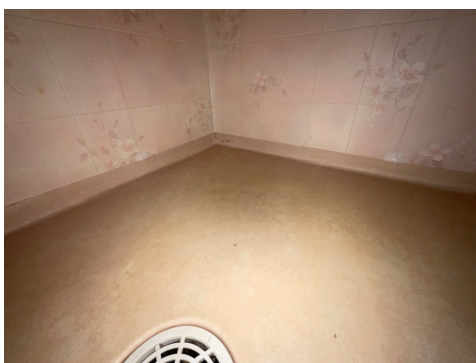
Forholdet indikerer at overflaten ikke er egnet for våtsone, og gir økt risiko for fuktinntrengning bak tapetet.

Tapet skjøt

Det bør etableres fuktsikker overflate/tettesjikt i henhold til gjeldende våtromskrav, for eksempel vinylbelegg, våtromsplater eller flis med membran.

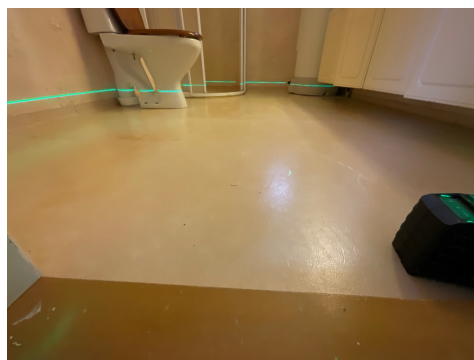
ETASJE > BAD/VASKEROM

Tilstandsgrad 2 er gitt fordi dusjhjørnet og sluket er avgrenset av en ca. 45 mm høy list under de buede dusjdørene. Dette medfører at lekkasjevann ikke vil renne uhindret til sluk.

Oppkanten til døren er 13 mm over gulvbelegg og lekkasjevann vil kunne renne ut i gangen.

Videre er det sprekk i gulvbeleggskjøten og oppkant ved siden av toalettet.

Utførelsen i dusjhjørnet bør endres slik at lekkasjevann kan ledes uhindret til sluk.

Sprekker i gulvbelegg og oppkant må utbedres, alternativt bør gulvbelegget skiftes ut.

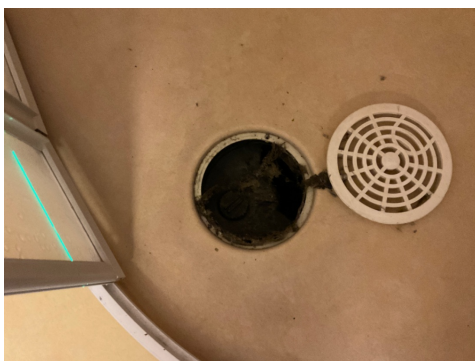
Tilstandsgrad 2 er gitt fordi det er registrert sprekk i den sveisede kjøten på vinylbelegget.

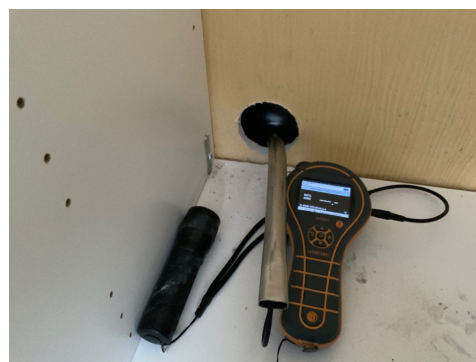
Jeg har foretatt hulltaking i soveromsveggen, i tilliggende konstruksjon, uten å påvise fukt inne i konstruksjonen.

Hulltaking i soverom 4. februar 2026

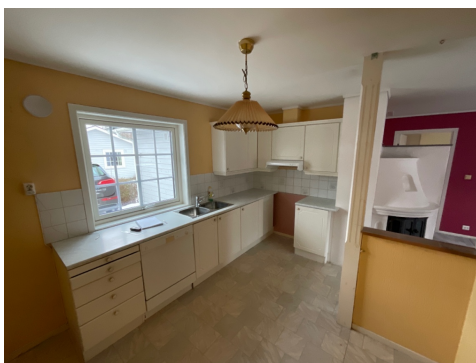
Kjøkken

Tilstandsgrad to er gitt fordi sokkelen har skader, og svelling på grunn av fuktighet ved oppvaskmaskinen og ned mot gulvet.  
Videre har gulvbelegg på kjøkkenet en ufagmessig og en stor sprekke, og tilpassingen av vannrørene opp i benkeskapet er ufagmessig.

Forholdene indikerer fuktpåvirkning og mangelfull utførelse.

Skadet sokkel bør utbedres eller skiftes ut.

Gulvbelegget bør utbedres fagmessig, eventuelt skiftes ut dersom skaden er omfattende.

Vannrørenes gjennomføring i benkeskapet bør utføres korrekt av fagkyndig rørlegger, og det bør vurderes lekkasjesikring.

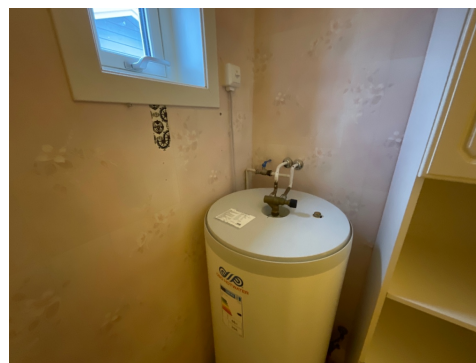
Dette skyldes at oppkant/list ved dusjveggene hindrer fri avrenning av lekkasjevann mot sluk.

Forholdet gir redusert lekkasjesikring i rom med vanninstallasjoner.

Varmtvannsbereder

Det bør etableres en løsning som sikrer at lekkasjevann fra varmtvannstanken kan renne uhindret til sluk.

Alternativt bør varmtvannstanken plasseres i lekkasjesikker løsning, for eksempel med oppsamlingskar med avløp eller vannstoppsystem eller å fjerne avgrensningen under dusjhjørnet/montere tett dusjkabinett.

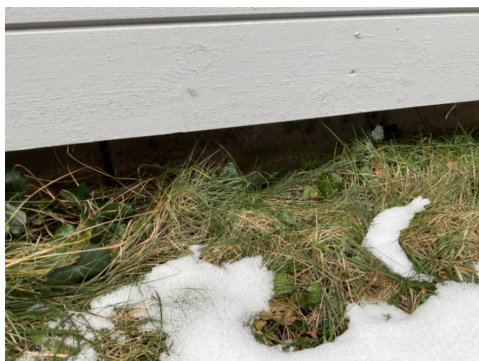
Tilstandsgrad 2 er gitt fordi det er registrert fritt eksponert isopor (EPS) eller tilsvarende isolasjonsmateriale på grunnmuren. Isolasjonen mangler beskyttelse mot mekanisk skade.

Isolerte elementer med fritt eksponert isopor
