# Bekkefaret - Flott bolig med alt på en flate med lettstelt hage. 2 soverom. Stor solrik terrasse.

# Andelsnummer 7

Befaringsdato: 04.02.2026

Rapportdato: 10.02.2026

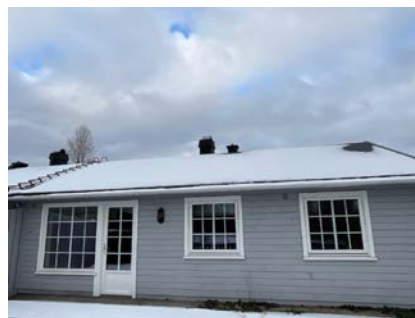
Taktekking

«Tak (takkonstruksjon, takteking og skorstein) er kun observert fra bakkenivå og vurderingen er begrenset av dette fordi taket er snødekket. Selv om det ikke er avdekket skader under befaringen, betyr ikke dette at det ikke foreligger skader som en besiktigelse på taket kan avdekke. Vær oppmerksom på denne risikoen. En undersøkelse av taket kan utføres av en fagperson når snøen er borte.

Dersom tiltak ikke gjennomføres kan skader eller utettheter i taktekingen forbli uoppdaget.

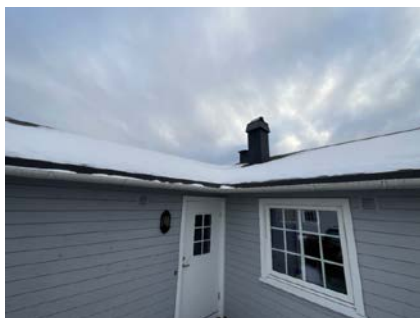
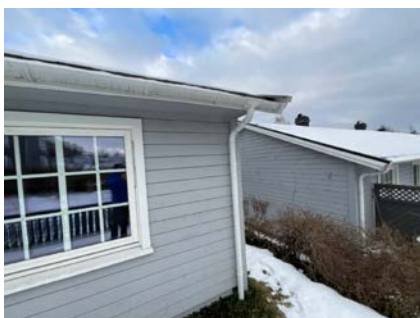
Særlig risiko for snøras fra takflaten med solcellepaneler, med fare for skade på personer, biler og eiendom.

Bygget vil fortsatt være i strid med kravene som gjaldt da det ble oppført.

Beslag

Ned løp og takrenner

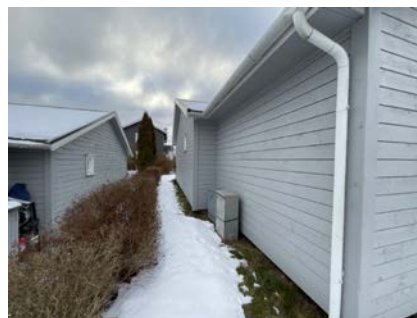
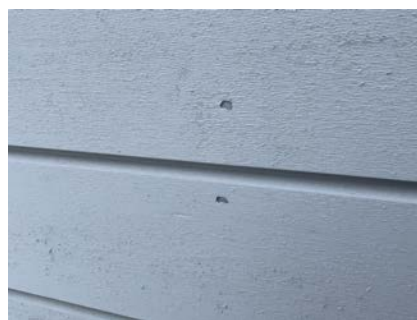
Dette kan føre til sprekkdannelser i treverket og redusert holdbarhet, særlig ved fuktpåvirkning.

Dersom tiltak ikke gjennomføres: kan spikerhull og sprekker føre til økt fuktinntrengning og treverket kan brytes raskere ned og få redusert levetid.

Spiker dypt i kledning

Kledningen bør kontrolleres for sprekkdannelser og skader rundt innfestingene.

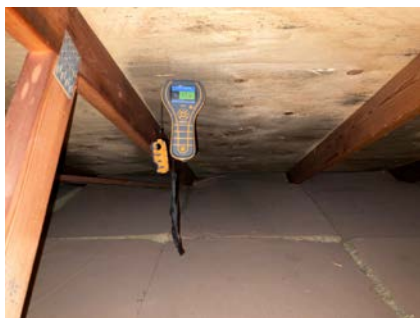
Jeg har målt 17,9 % fuktighet i undertaket på loftet.

- Det er begrenset/dårlig ventilering av takkonstruksjonen.
- Det er påvist fuktskjolder/skader i takkonstruksjonen.
- Det er registrert symptom på aktivitet fra skadedyr.

Videre er det observert svart sopp og fuktskjolder på undertaket, noe som indikerer fuktbelastning.

Loftet har mangelfull ventilasjon, og isolasjonen ligger stedvis for tett opp mot undertaket, noe som reduserer lufting og uttørring av konstruksjonen.

For å unngå soppangrep på trevirke, må trevirke inneholde mindre enn 20 vektprosent fukt.

Fuktmåling 17,9 % i undertaket

Loftet bør kontrolleres for aktiv gnageraktivitet, og nødvendige tiltak for skadedyrsikring bør gjennomføres.

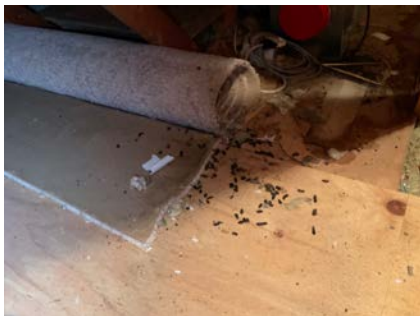
Dersom tiltak ikke gjennomføres kan fukt føre til videre sopp- og råteutvikling, nagere kan forårsake skader på isolasjon, treverk og installasjoner, takkonstruksjonens levetid kan bli redusert og det kan oppstå dårlig innneklima.

Eksperimenter fra mus/rotte

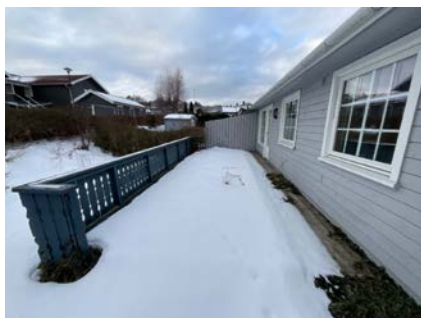
- Det er påvist at dekke på terrassen har en del sprekker.
- Det er værslitt/oppsprukket trevirke/trepaneler.

Forholdene indikerer mangelfullt vedlikehold og økt risiko for videre nedbrytning av treverket.

Dersom tiltak ikke gjennomføres kan treverket brytes videre ned og føre til redusert styrke og levetid.

Terrasse opplaget på mark

Skadet og sprukket treverk bør utbedres eller skiftes ut.

Rekkverk og levegg bør skrapes, grunnes og males for å hindre videre fuktpåvirkning.

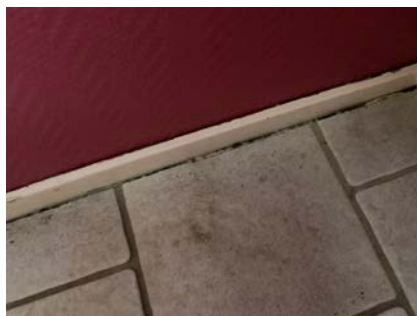
- Overflater har en del slitasjegrad utover det en kan forvente.
- Det er påvist skader på overflater.

Fliser og fuger i entreen

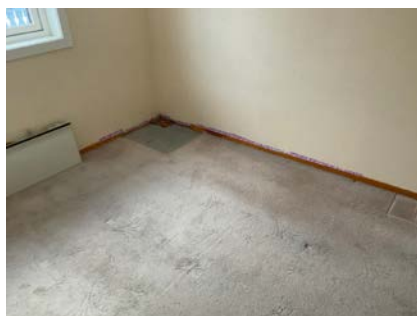
Manglende teppe på soverom og Fuging langs gulvlist

Skadet og manglende teppe bør utbedres eller skiftes ut.

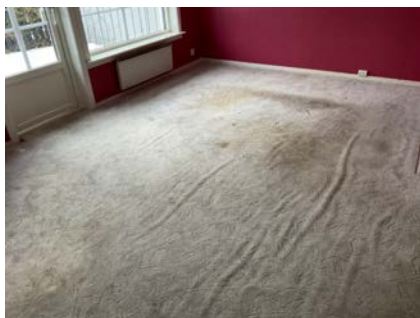
Flekker og skader på teppe i stue,

Skjolder og skrukker på teppet i stuen

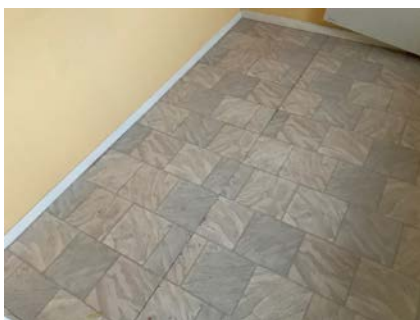
Sprekk og ufagmessig utførelse i gulvbelegget på kjøkkenet.

Forholdene fremstår som følge av slitasje, alder og mangelfull utførelse, og gir redusert estetisk og bruksmessig standard.

Sprekk og ufaglig utførelse på Gulvbelegg på kjøkken

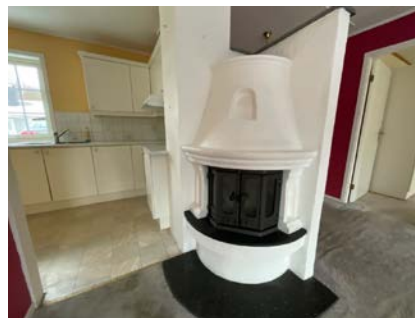
- Det er påvist sprekker og/eller riss i pipe.

Tilstandsgrad 2 er gitt fordi det er registrert riss/sprekker i overgangen mellom pipen og brannmuren/peis med innsats. Forholdet kan skyldes bevegelser, temperaturpåvirkning eller alder, og fremstår som et avvik uten påvist funksjonssvikt.

Dersom tiltak ikke gjennomføres kan risset utvikle seg videre over tid og det kan oppstå redusert estetisk kvalitet

Peis med innsats, pipe og brannmur

Risset bør utbedres med egnet materiale.

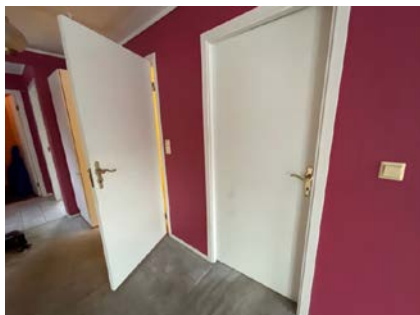
Tilstandsgrad 2 er gitt fordi det er registrert oppskrapede dørkarmen og malingsavflassing.  
Videre er døren til soverommet tidligere utbedret med sparkel etter skade, noe som gir redusert overflatekvalitet.  
I tillegg har baderomsdøren svelling i fineren ved håndtaket.

Forholdene fremstår som følge av slitasje, tidligere skader og fuktbelastning.

Dersom tiltak ikke gjennomføres vil dørene fremstå med redusert estetisk kvalitet og skadene kan utvikle seg videre over tid.

Bad og soveromsdør

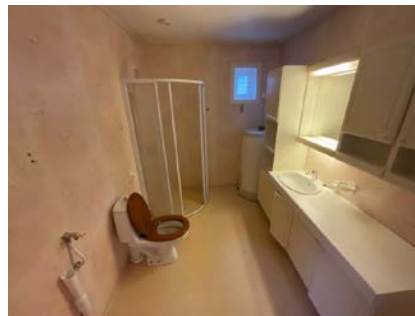
Baderom

Minner spesielt om at baderommet er fra 2001 med tett avgrensning til dusjhjørne hvor sluket er plassert, lekkasje vann vil ikke ha fri vei til sluk og kan renne til stuen

Ny eier må være forberedt på oppgraderinger av baderommet for å tilfredstille dagen forskrifter og forventninger til bruk.

Jeg anbefaler tett dusjkabinett på baderommet frem til utbedringer er gjort.

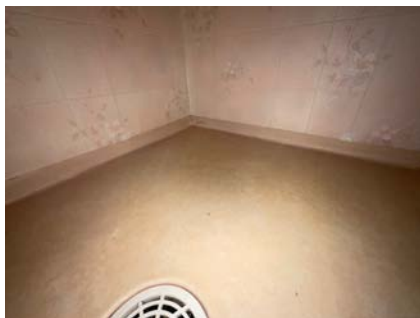
Forholdet indikerer at overflaten ikke er egnet for våtsone, og gir økt risiko for fuktinntrengning bak tapetet.

Dersom tiltak ikke gjennomføres kan vann trenge inn bak tapetet og føre til skjulte fukt- og råteskader, risikoen for mugg og dårlig inneklima øker og skadeomfang og kostnader kan bli store.

Tapet skjøt

Det bør etableres fuktsikker overflate/tettesjikt i henhold til gjeldende våtromskrav, for eksempel vinylbelegg, våtromsplater eller flis med membran.

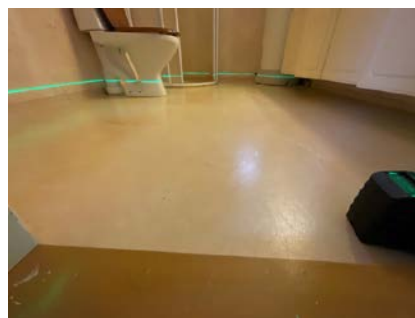
- Det er mulighet for at det kan forekomme vannlekkasje på våtrommet hvor vann ikke vil gå til sluk.
- Det er påvist at gulvoverflaten har sprekker.
- Krav til fall er ikke oppfylt og gulvet er tilnærmet flatt (har ikke motfall).

Tilstandsgrad 2 er gitt fordi dusjhjørnet og sluket er avgrenset av en ca. 45 mm høy list under de buede dusjdørene. Dette medfører at lekkasjevann ikke vil renne uhindret til sluk.

Oppkanten til døren er 13 mm over gulvbelegg og lekkasjevann vil kunne renne ut i gangen.

Videre er det sprekk i gulvbeleggsjøten og oppkant ved siden av toalettet.

- Sprekker i et vinylbelegg kan føre til at vann trekker ned i gulvkonstruksjonen med påfølgende fukt/råteskader.

Dersom tiltak ikke gjennomføres kan lekkasjevann bli stående eller ledes ut i tilstøtende rom, dette kan føre til fukt- og vannskader i gulv og konstruksjoner.

Utførelsen i dusjhjørnet bør endres slik at lekkasjevann kan ledes uhindret til sluk.

Sprekker i gulvbelegg og oppkant må utbedres, alternativt bør gulvbelegget skiftes ut.

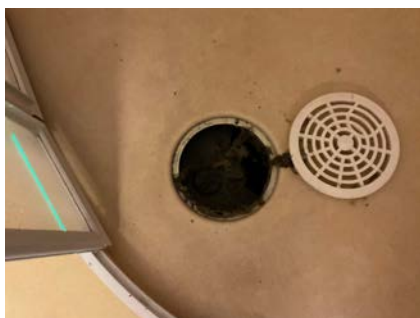
- Mer enn halvparten av forventet brukstid er passert på membranløsningen.
- Mer enn halvparten av forventet brukstid er passert på slukløsningen.
- Det er avvik:

Tilstandsgrad 2 er gitt fordi det er registrert sprekk i den sveisede skjøten på vinylbelegget.

Dersom tiltak ikke gjennomføres kan vann trenge ned i underliggende konstruksjoner og føre til skjulte fukt- og råteskader, våtrommets funksjon og levetid blir redusert.

- Tiltak:
- Eldre sluk av plast er ofte utsatt for lekkasjer og særlig i overganger. Eventuelle lekkasjer kan medføre fuktskader på tiliggende konstruksjoner.
- Det er viktig å merke seg at levetiden til en membran varierer basert på kvalitet, installasjon og bruk. Eldre membraner kan bli sprø og spreke opp, noe som fører til at de mister sin vanntettende funksjon. Dette kan resultere i vannlekkasjer gjennom vegger og gulv og fuktskader.

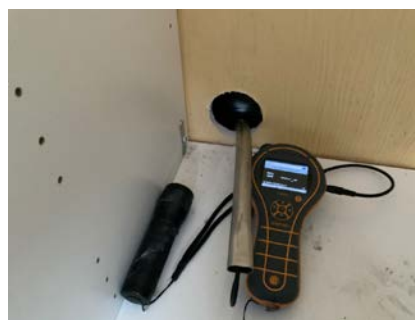
Jeg har foretatt hulltaking i sobveromsveggen, i tilliggende konstruksjon, uten å påvise fukt inne i konstruksjonen.

Hulltakingen er gjort på en tilfeldig plass i våtrommet, hvor det er sannsynlig at det kan være fuktighet, sett opp mot fuktbelastningen i rommet.

Jeg kan ikke gi noen absolutt garanti for de andre veggene i rommet.

Hulltaking i soverom 4. februar 2026

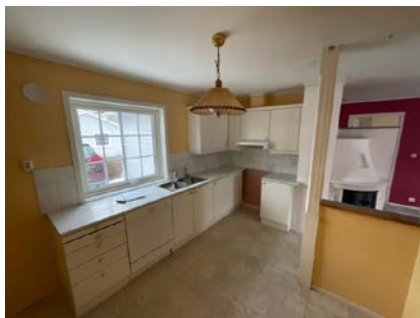
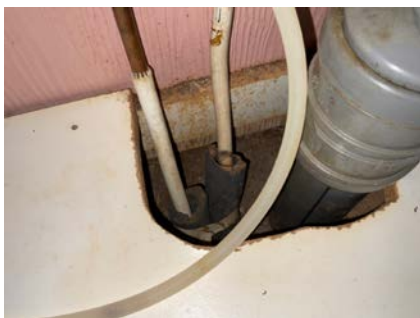
Kjøkken

- Det er påvist skader på overflater/kjøkkeninnredning utover normal slitasjegrad.
- Det er påvist skader/fuktskjolder i kjøkkengulvet.

Tilstandsgrad 2 er gitt fordi sokkelen har skader, og svelling på grunn av fuktighet ved oppvaskmaskinen og ned mot gulvet.

Videre har gulvbelegg på kjøkkenet en ufagmessig og en stor sprekk, og tilpassingen av vannrørene opp i benkeskapet er ufagmessig.

Forholdene indikerer fuktpåvirkning og mangelfull utførelse.

Dersom tiltak ikke gjennomføres kan fuktpåvirkning føre til videre svelling og nedbrytning av innredningen, sprekker i gulvbelegget fremstå med redusert estetisk kvalitet og skadene kan utvikle seg videre over tid.

Skadet sokkel bør utbedres eller skiftes ut.

Gulvbelegget bør utbedres fagmessig, eventuelt skiftes ut dersom skaden er omfattende.

Vannrørens gjennomføring i benkeskapet bør utføres korrekt av fagkyndig rørlegger, og det bør vurderes lekkasjesikring.

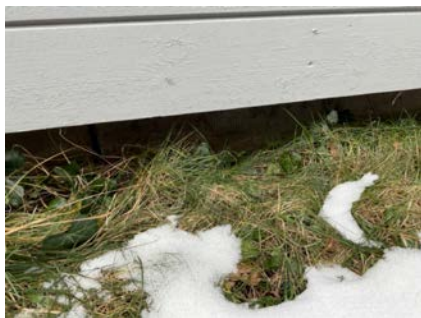
Dersom tiltak ikke gjennomføres kan isolasjonen brytes ned av og mekanisk påvirkning, det kan oppstå skader på grunnmuren over tid og forholdet kan påvirke vedlikeholdsbehov.

Isolerte elementer med fritt eksponert isopor
