# Tilstandsrapport

Enebolig

Haukvegen 13, 2406 ELVERUM

Befaringsdato: 29.08.2025

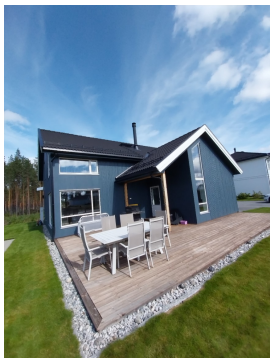
Trevirke/plattning ligger stedvis mot eller nært terrengnivå og utsatt for fuktskader. Overflatebehandlinger med slitasje og avflassing.

Utbedringer anbefales hvor trevirke stedvis ligger mot eller nært terrengnivå og utsatt for fuktskader, anbefalt min 15 cm til terreng. Overflater med vedlikeholdsbehov, ny overflatebehandling må påregnes.

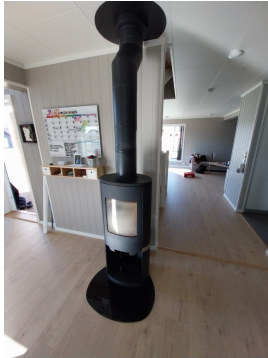
Ildsted i kjøkken med vedovn, brannsikring med glassplate mot gulv.

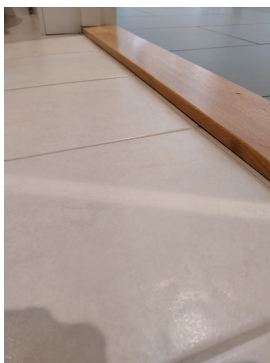
Flislagte gulv med flissokkel. Vannbåren gulvvarme. Gulv med nedsenk og lokalt fall i dusjnise, øvrig gulv med noe varierende/feil fallforhold. Flat og lav dørterskel uten fuging mot terskel på baderomsside, usikker lekkasjesikring.

- Det er påvist avvik i fallforhold til sluk i forhold til krav i forskrift på byggetidspunktet.

Høydeforskjell sluk/gulv foran terskel ble målt til 22 mm, fremstår ikke å tilfredsstillende krav i teknisk forskrift (minimum 25 mm fall til sluk fra gulv foran terskel og minimum 15 mm terskelløsning). Usikkerhet ved lekkasjesikring ved terskel.

Usikkerhet vedr lekkasjesikring ved terskel.

- Andre tiltak:
- Til tross for avviket i fall/høydeforskjell til sluk, vil gulvet fortsatt kunne lede vann mot sluket, men med redusert effektivitet. Dette kan potensielt øke risikoen for vannansamling i enkelte områder av badet. For å etablere fall til sluk iht til forskrift må gulvet rehabiliteres. Fuging mot terskel for lekkasjesikring bør utføres.

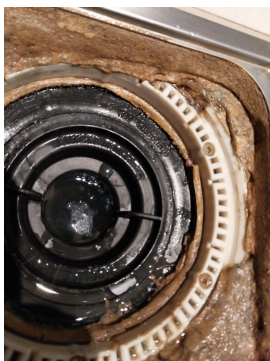
Smøremembran synlig over og under klemring ved plastsluk, slukmansjett kunne påvises under klemring. Ukjent fuksikring under fliser, evt fuksikring kan være utført med smøremembran eller banemembran. Uavhengig kontroll er utført av Obrøn Øst AS. Dokumentasjon for uavhengig kontroll datert 15.11.29017 er fremlagt.

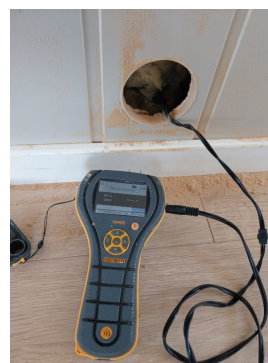
Hulltaking foretatt i kjøkken mot dusjsone. Ingen tegn til fuktproblematikk ved veggkonstruksjonen.

Hulltaking foretatt i kjøkken mot dusjsone.

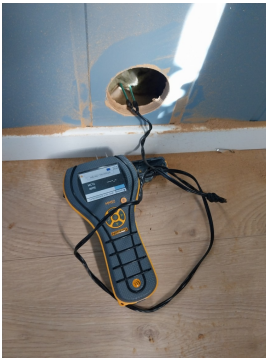
Hulltaking foretatt på soverom mot dusjsone. Ingen tegn til fuktproblematikk ved veggkonstruksjonen.

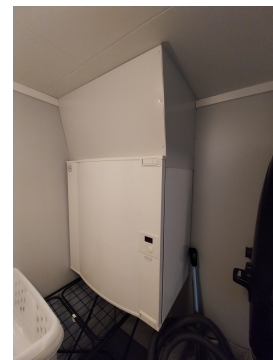
Balansert ventilasjonssystem med gjenvinner/rotorveksler, aggregat montert i teknisk rom. Funksjon og tilstand må vurderes av fagmann.

Ventilasjonsaggregat plassert i teknisk rom.

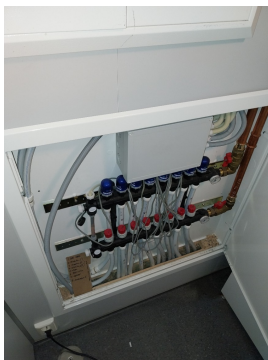
Varmefordeling med gulvarmerør, rørinstallasjoner opplyst fra byggeåret. Fordelerstokker til gulvvarme plassert på teknisk rom, trådløse termostater til de enkelte kurser. Ingen dokumentasjon for anlegget evt service. Anlegget må kontrolleres av fagmann.

Fordelerskap med fordelere til gulvvarme plassert på teknisk rom
