# Tilstandsrapport

Fritidsbolig

Gravåsen 12, 2485 RENDALEN

Befaringsdato: 18.09.2025

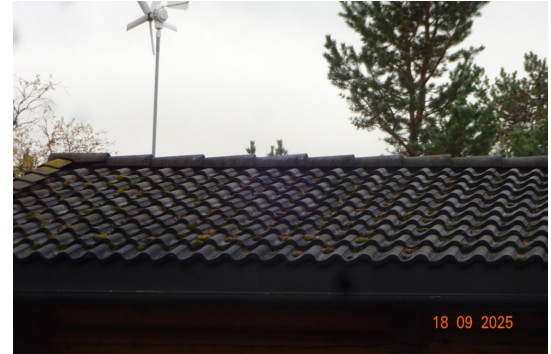
### ! TG 2 Takteking

- Mer enn halvparten av forventet brukstid er passert på taktekingen.
- Mer enn halvparten av forventet brukstid er passert på undertak.
- Taktekingen har mose og slitasje på grunn av elde.

- Overvåk tilstanden jevnlig. For å få tilstandsgrad 0 eller 1 må tekkingen skiftes ut, men tidspunktet for når dette er nødvendig er vanskelig å si noe om.
- Andre tiltak:
- Når takteking og undertak begynner å bli gamle, øker risikoen for lekkasjer, noe som kan føre til omfattende og kostbare reparasjoner av underliggende konstruksjoner dersom en ikke foretar tiltak på konstruksjonene før dette oppstår.
- Tidspunkt for utskiftning av takteking nærmer seg.

Mose bør fjernes.

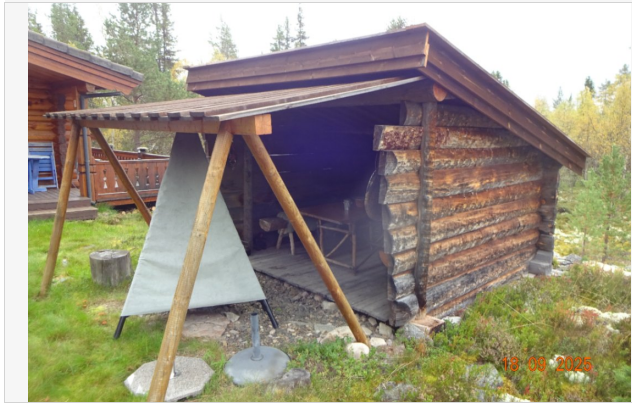
## Gapahuk

Mangler takrenner og nedløp.  
Det er påvist råteskade i nederste stokk.  
Enkelte fuktmerker på innvendig tømmer.
