# Tilstandsrapport

Fritidsbolig (Løvøya 26)

Løvøya 24-26, 8820 DØNNA

Befaringsdato: 28.05.2025

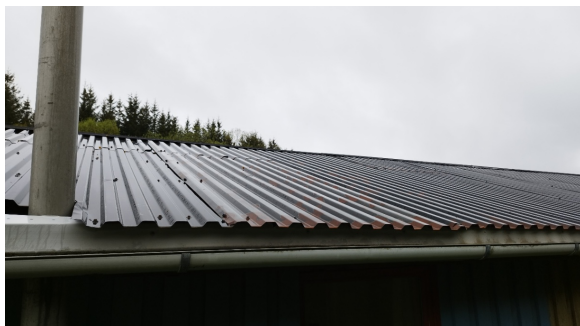
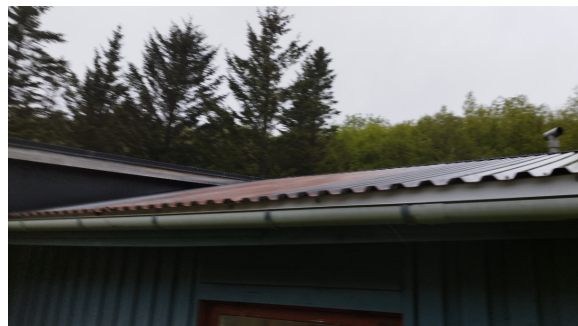
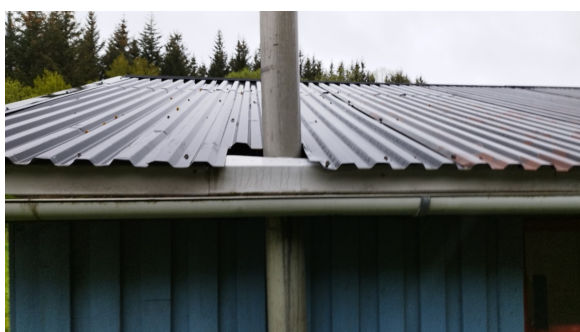
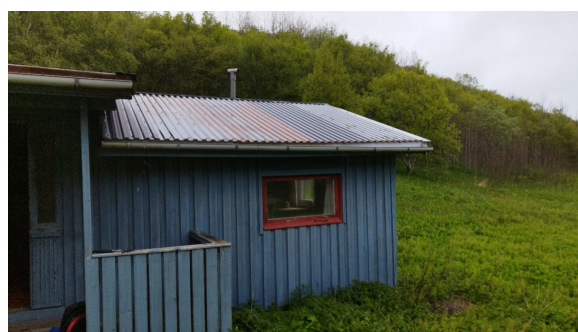
- Mer enn halvparten av forventet brukstid er passert på taktekingen.
- Mer enn halvparten av forventet brukstid er passert på undertak.
- Utvendige beslag har utettheter.

Det er ikke tettet rundt gjennomføringen av pipeløpet i taktekket.

Takplatene er rustskadet.

Utettheter i taket på uteboden.

- Når takteking og undertak begynner å bli gamle, øker risikoen for lekkasjer, noe som kan føre til omfattende og kostbare reparasjoner av underliggende konstruksjoner dersom en ikke foretar tiltak på konstruksjonene før dette oppstår.

Taket må skiftes ut.

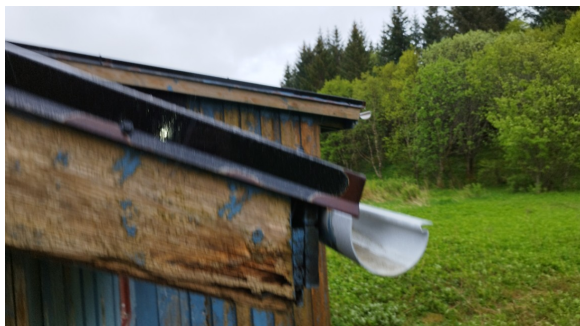
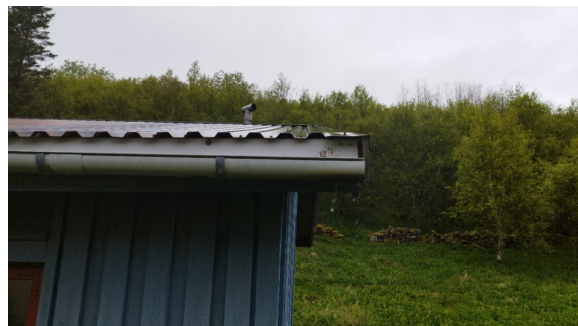
- Det er ikke tilfredsstillende bortledning av vann fra taknedløp ved grunnmur.
- Det er påvist avvik i beslagløsninger.
- Det mangler snøfangere på hele eller deler av taket, men det var ikke krav om dette på byggemeldingstidspunktet.
- Det mangler snøfangere på hele eller deler av taket, noe som var krav på byggemeldingstidspunktet.
- Mer enn halvparten av forventet brukstid er passert på renner/nedløp/beslag.

Det mangler taknedløp og det er ikke montert endeløkk på takrennene.

Det er ikke montert beslag rundt gjennomføringen av pipen.

Rustdannelser på beslag rundt om.

- Det bør lages system for bortledning av vann fra taknedløp ved grunnmur.

Det må monteres beslag rundt gjennomføringen av pipeløpet i taket.

Utskifting av takrenner, nedløp og beslag må påregnes.

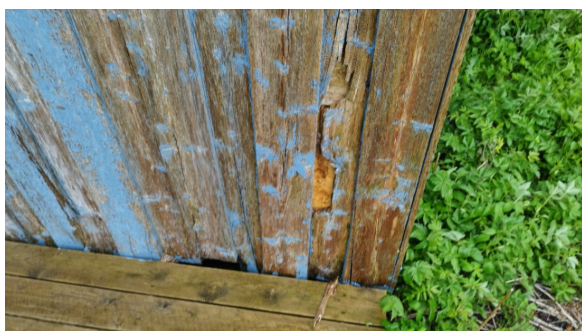
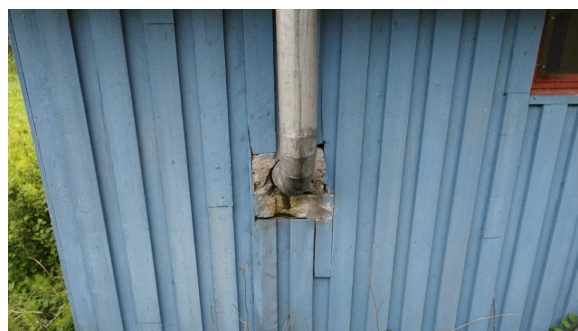
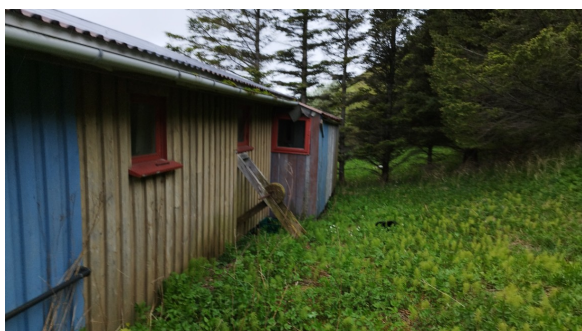
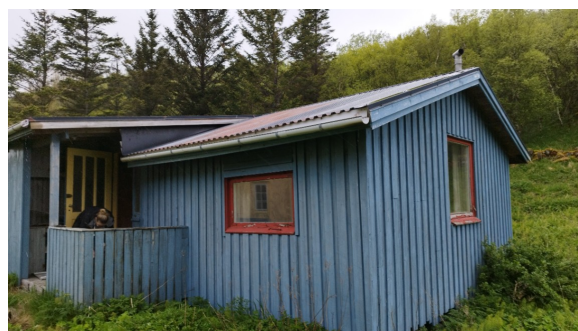
- Det er påvist spredte råteskader i bordkledningen.
- Bordkledning går stedvis nesten helt ned i terreng.
- Det er ingen musesperre i nedre kant av konstruksjon.

Avflasset maling.

Råteskader i vindskibord.

Skade på bordkledningen på fasade mot vest. For å tette hullet er det fylt med byggskum.

Deler av veggen mot nord er malt i forskjellige farger.

Utett gjennomføring av pipeløpet i veggen mot nord.

- Musesperre må etableres.
- Råteskadet trekledning må skiftes ut.
- Råteskader i bordkledningen kan fortsette å utvikle seg både i tilleggende bordkledning og til bakenforliggende veggkonstruksjon, dersom en ikke foretar tiltak.

Det må gjøres nærmere undersøkelser om det er fukskader i veggen rundt gjennomføringen til pipen og hvor det er fylt med byggskum.

Utskifting og utbedring av kledning og eventuelle bakomliggende skader må påregnes.

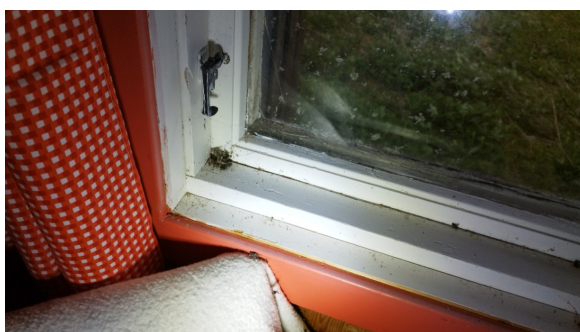
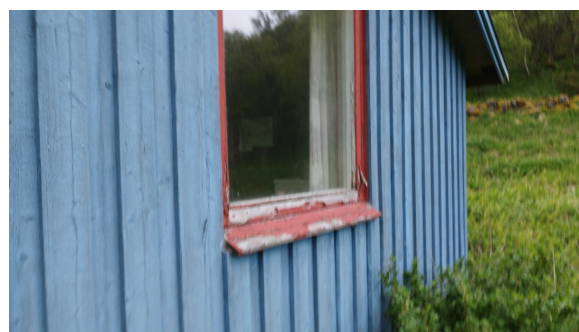
- Det er påvist at enkelte vinduer er vanskelig å åpne/lukke.
- Det er påvist avvik rundt innsettsdetaljer.
- Karmene i vinduer er slitte og det er sprekker i trevirket.

Det har dannet seg en del fluer i vinduskarmene.  
Vinduene er utvendig værslitt og malingen flasser.  
Antydning til fukt mellom glassene på vinduene.

- Det må foretas lokal utbedring.
- Det må påregnes noe vedlikehold og at enkelte vinduer må skiftes ut.

Utskifting av vinduer må påregnes.

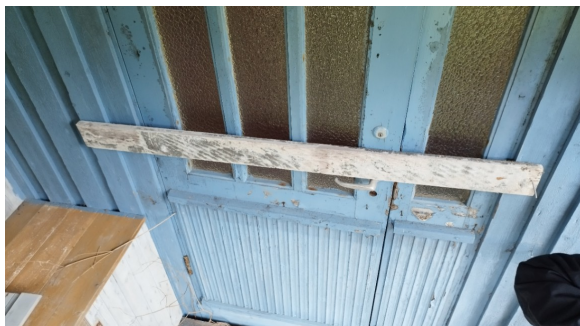
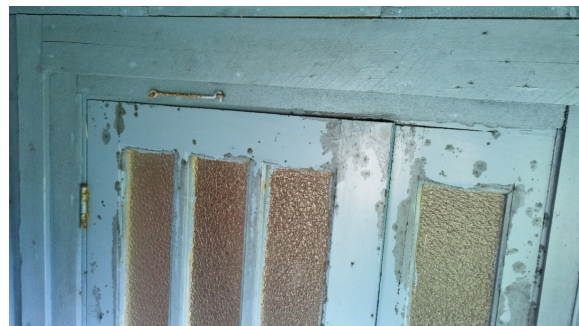
Døren holdes lukket med en planke da nøkkel mangler.  
Døren er værslitt og har dannelse av svertesopp, samt avflasket maling.  
Hengslene har rustdannelser.

Døren må skiftes ut.

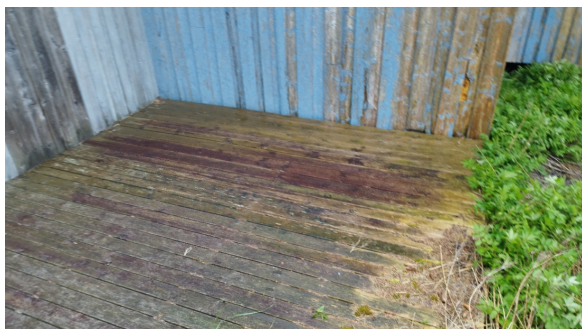
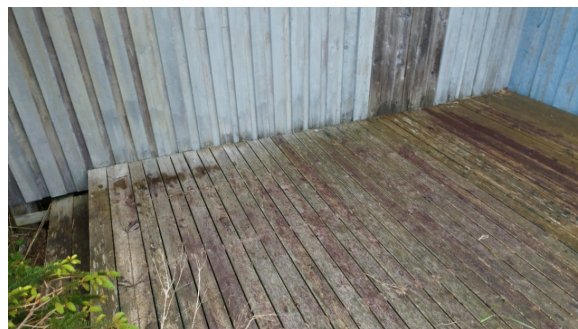
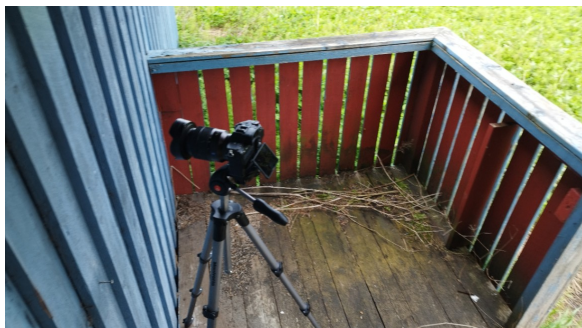
Platt/repos ved inngangsdøren på ca. 3,9m<sup>2</sup>. Deler av platten er takoverbygget. Ukjent fundamentering.  
Platt på vestsiden av bygget på ca. 15,5m<sup>2</sup>. Ukjent fundamentering.

Det må påregnes vedlikehold, eventuelt utskifting av plattingene.

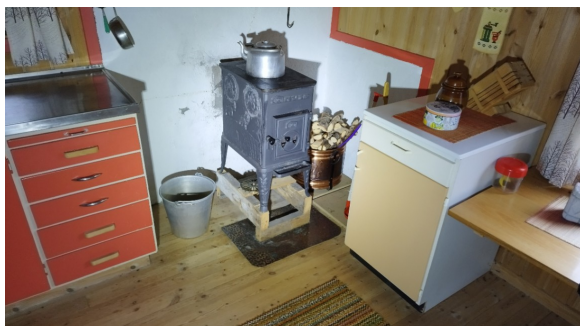
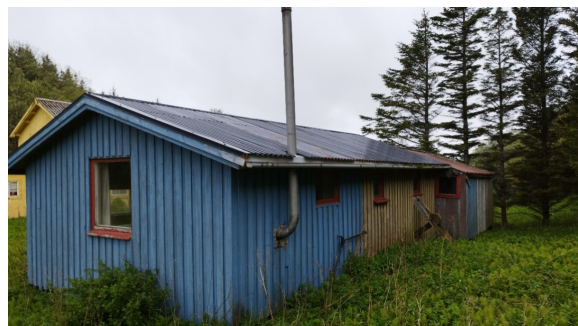
Boligen har ett pipeløp som strekker seg ut av veggen fra stue/kjøkken og over tak.

Det må påregne utbedring av avvikene omkring pipe og ildsteder.

Det bør etableres mulighet for å fjerne aske fra pipeløpet.

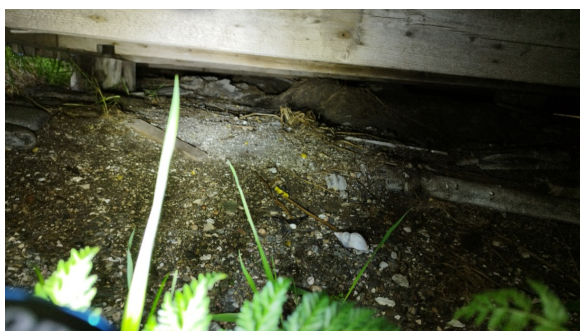
- Det er ikke adkomst til deler av krypkjelleren. Krypkjeller er kun vurdert i tilgjengelige deler. Krypkjeller regnes for å være en risikokonstruksjon som er utsatt for fukt- og råteskader i bunnsvill, trebjelkelaget og andre tilstøtende konstruksjoner, på grunn av fuktighet fra grunnen og kondensering ved temperaturforskjeller. Selv om det ikke er avdekket tegn på skader, betyr ikke dette nødvendigvis at det ikke foreligger skader i eller i forbindelse med krypkjelleren.

Det er begrenset tilgang til å vurdere rommet mellom det nederste bjelkelaget og bakken (krypkjeller) da høyden på taket er svært lavt. Fuktigheten kan være høy i slike rom/kjellere på grunn av fuktighet fra grunnen, innsig av vann og/eller kondensering. Temperatur og fuktforhold kan gi skader i konstruksjoner slik som bjelkelag, og ofte utvikle seg over tid. En tilstandsrapport som denne baseres på en visuell befarings uten inngrep i konstruksjonen.

Selger opplyser at det er en jordkjeller under deler av bygget. Denne er ikke kontrollert og har ukjent plassering og tilstand. Det anbefales at det gjøres nærmere undersøkelser omkring krypkjelleren, da slike rom ofte har stort skadepotensiale.

- Vær oppmerksom på denne risikoen, overvåk tilstanden og undersøk dette nærmere, helst med hjelp av en fagkyndig.

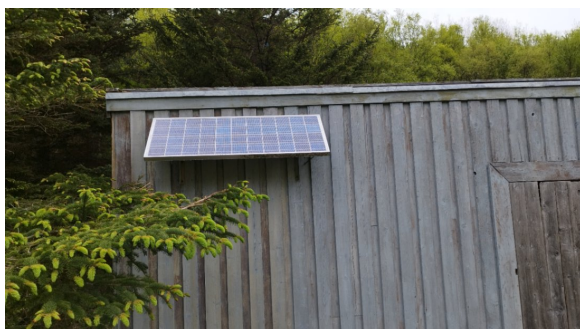
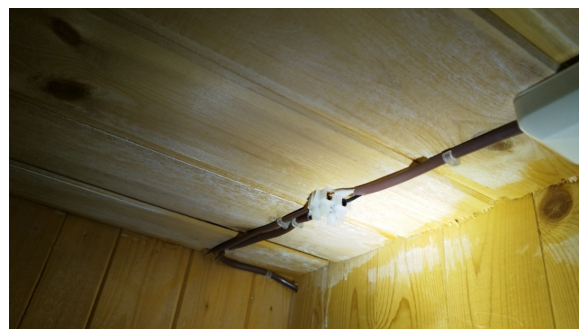
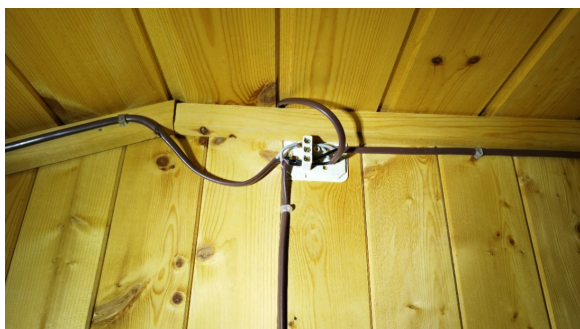
- Det er avvik:

Anlegget bør gjennomgå, og det kan ikke utelukkes at tiltak som utskifting av komponenter må utføres.

Nærmere undersøkelser må utføres.
