Løvøya 24 og 26, 8820 DØNNA

# Tilstandsrapport

Befaringsdato: 28.05.2025

## FRITIDSBOLIG (LØVØYA 26)

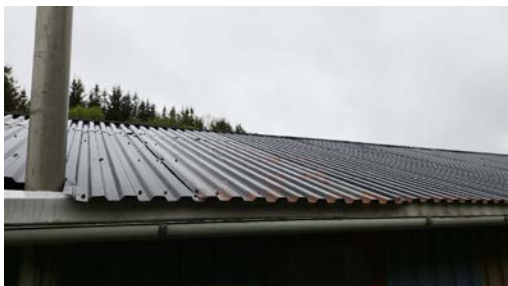
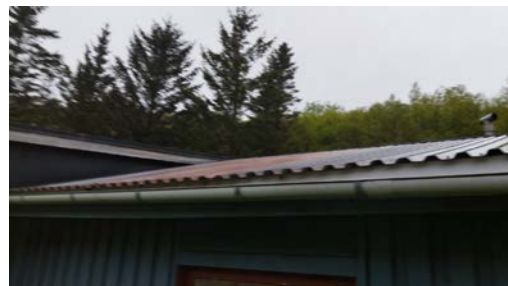
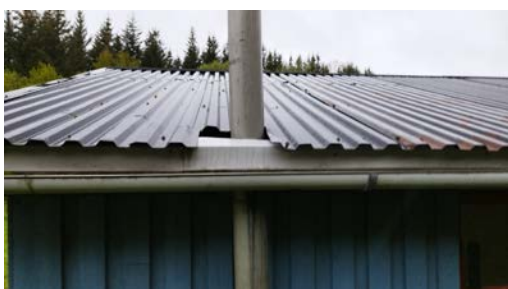
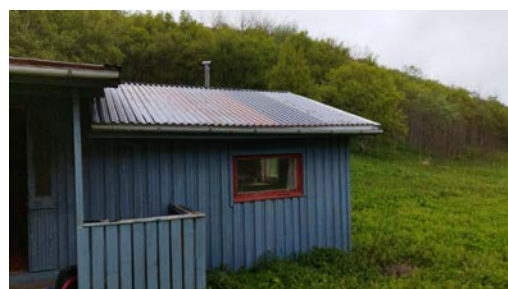
## TG 3 Nedløp og beslag

- Det er ikke tilfredsstillende bortledning av vann fra taknedløp ved grunnmur.
- Det er påvist avvik i beslagløsninger.
- Det mangler snøfangere på hele eller deler av taket, men det var ikke krav om dette på byggemeldingstidspunktet.
- Det mangler snøfangere på hele eller deler av taket, noe som var krav på byggemeldingstidspunktet.
- Mer enn halvparten av forventet brukstid er passert på renner/nedløp/beslag.

Rustdannelser på beslag rundt om.

Utsifting av takrenner, nedløp og beslag må påregnes.

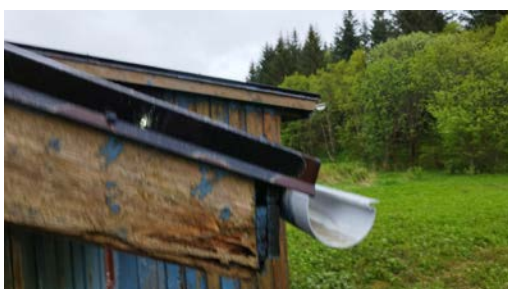
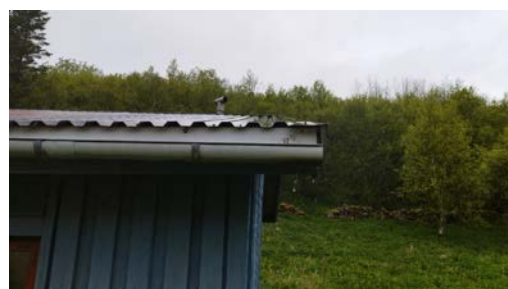
## TG 2 Veggkonstruksjon

- Det er påvist spredte råteskader i bordkledningen.
- Bordkledning går stedvis nesten helt ned i terreng.
- Det er ingen musesperre i nedre kant av konstruksjon.

Råteskader i vindskibord.

Skade på bordkledningen på fasade mot vest. For å tette hullet er det fylt med byggsaum.

- Musesperre må etableres.
- Råteskadet trekledning må skiftes ut.
- Råteskader i bordkledningen kan fortsette å utvikle seg både i tilleggende bordkledning og til bakenforliggende veggkonstruksjon, dersom en ikke foretar tiltak.

Det må gjøres nærmere undersøkelser om det er fukskader i veggen rundt gjennomføringen til pipen og hvor det er fylt med byggsaum.

Utskifting og utbedring av kledning og eventuelle bakomliggende skader må påregnes.
