# Tilstandsrapport

Boligbygg med flere boenheter

Ola Narr 18, 0564 OSLO

Befaringsdato: 23.10.2025

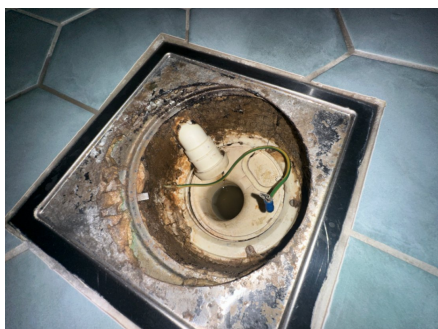
- Det er viktig å merke seg at levetiden til en membran varierer basert på kvalitet, installasjon og bruk. Eldre membraner kan bli sprø og sprekke opp, noe som fører til at de mister sin vannnettende funksjon. Dette kan resultere i vannlekkasjer gjennom vegger og gulv og fuktskader.

Sluk i plast, plassert i dusjnise

Det anbefales bruk av dusjkabinett,  
for å hindre fuktinntregning i eldre konstruksjoner.

Vanninntregning i konstruksjoner  
vil kunne påføre større skader.
