# Tilstandsrapport

Enebolig

Nordøyveien 46, 8820 DØNNA

Befaringsdato: 13.02.2026

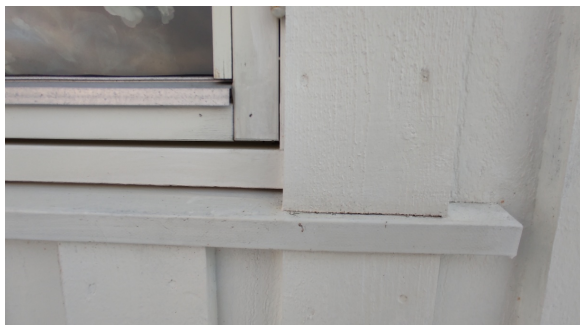
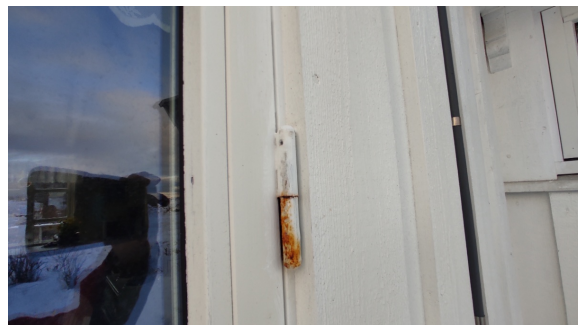
Enkelte beslags detaljer er rustskadet.

Rustskadede beslag bør utbedres eller skiftes ut.

Dersom tiltak ikke utføres, kan dette føre til fuktskader og redusert levetid på både kledning og vinduer.

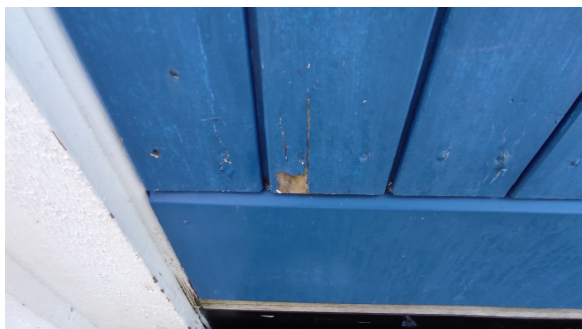
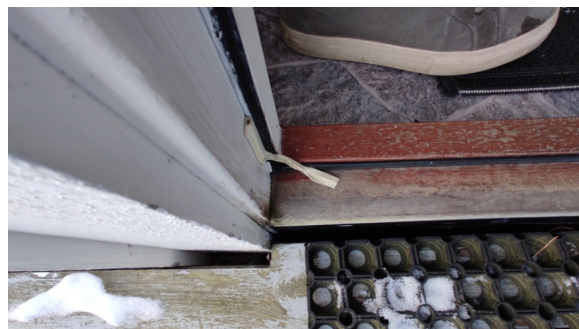
- Det er påvist utetthet/åpning mellom dørblad og dørkarm. Dvs. at kald trekk kan oppstå.
- Karmene i dører er værslitte utvendig og det er sprekker i treverket.

Karmene og treverket bør utbedres og eventuelt males for å hindre videre forvitring og råte.

Tetningslister bør kontrolleres og eventuelt byttes for å redusere trekk og varmetap.

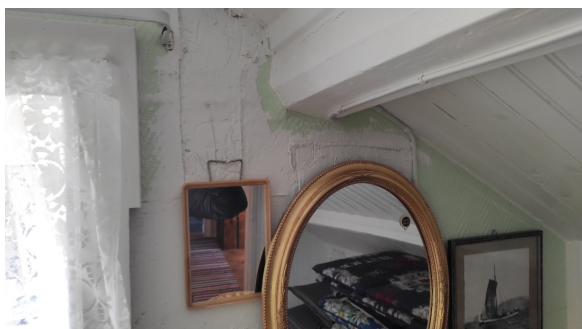
Enkelte overflater har sprekker og skader.

Overflater bør utbedres eller skiftes for å oppnå ønsket standard.

Slitasje utover det som er forventet kan medføre redusert estetisk uttrykk og funksjon, samt økt behov for vedlikehold over tid.

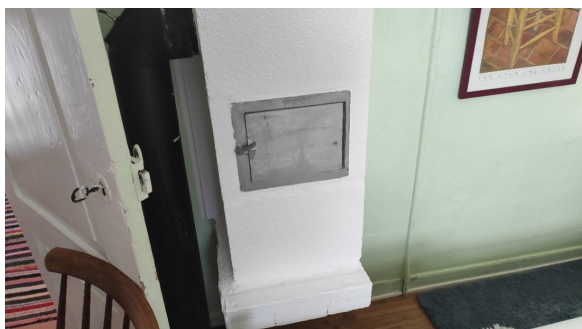
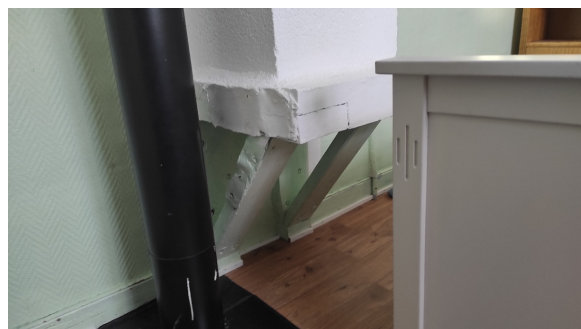
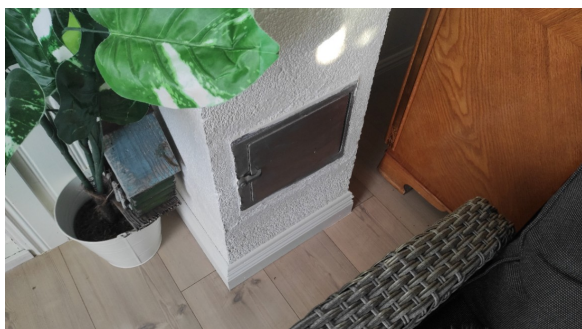
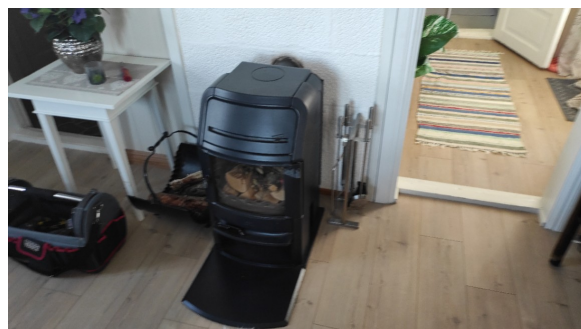
- Det er målt høydeforskjell på mellom 15-30 mm gjennom hele rommet. Tilstandsgrad 2 gis med bakgrunn i standardens krav til godkjente måleavvik.
- Målt høydeforskjell på mellom 10 - 20 mm innenfor en lengde på 2 meter. Tilstandsgrad 2 gis med bakgrunn i standardens krav til godkjente måleavvik.
- Målt høydeforskjell på over 20 mm innenfor en lengde på 2 meter. Tilstandsgrad 3 gis med bakgrunn i standardens krav til godkjente måleavvik.
- Målt høydeforskjell på over 30 mm gjennom hele rommet. Tilstandsgrad 3 gis med bakgrunn i standardens krav til godkjente måleavvik.

Det må påregnes utbedring med etablering av forskriftsmessig fundamentering for å sikre stabilitet og redusere risiko for setninger, sprekker og potensiell sikkerhetsrisiko knyttet til ildstedet.

Mangelfull fundamentering og bruk av trekonstruksjoner til bæring av pipe medfører økt risiko for konstruksjonsskader og brannfare.

Ytterligere undersøkelser rundt vedovn må utføres.

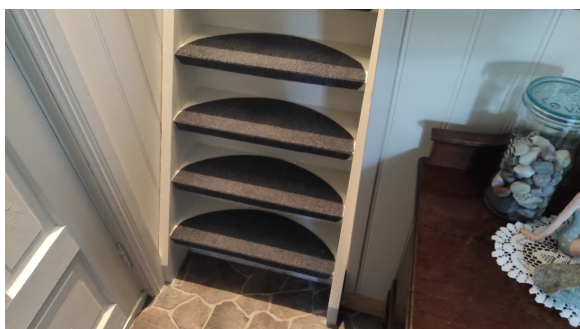
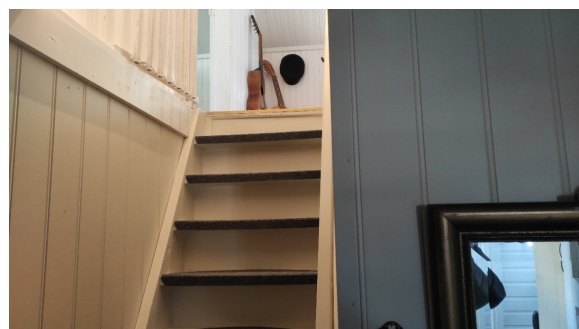
- Det er ikke adkomst til krypkjelleren og den er ikke undersøkt innvendig. Krypkjeller regnes for å være en risikokonstruksjon som er utsatt for fukt- og råteskader i bunnsvill, trebjelkelaget og andre tilstøtende konstruksjoner, på grunn av fuktighet fra grunnen og kondensering ved temperaturforskjeller. Selv om det ikke er avdekket tegn på skader, betyr ikke dette nødvendigvis at det ikke foreligger skader i eller i forbindelse med krypkjelleren.

Manglende tilgang medfører usikkerhet om eventuelle skjulte fukt- og råteskader, noe som kan gi økt risiko for omfattende skader og kostnader på sikt.

Det bør vurderes å utbedre eller erstatte trappen for å oppnå bedre sikkerhet og brukervennlighet mellom boligrom.

Konsekvensen av å ikke utbedre avviket er økt risiko for fall og personskade, spesielt for barn, eldre og personer med nedsatt bevegelighet.

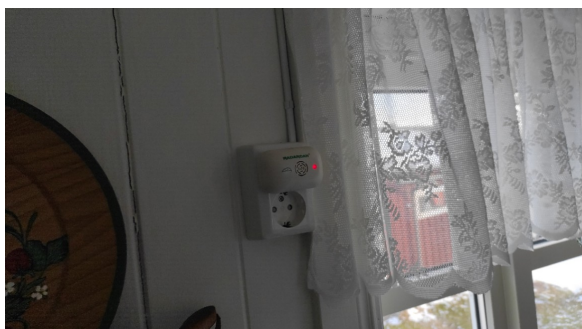
Det er observert at eier har montert elektronisk skadedyravviser (ultral lyd) i boligen for å holde mus unna.

Ved befaring ble det ikke registrert synlige tegn til aktivitet, som ekskrementer, gnageskader eller lukt, men skjulte forhold kan ikke utelukkes.

Mus kan forårsake skader på isolasjon, elektriske installasjoner og trekonstruksjoner, ofte uten at dette er synlig ved en overflatisk visuell kontroll.

Bruk av skadedyravviser alene gir ingen garanti for at skadedyr ikke forekommer eller har forekommet.

Det anbefales nærmere undersøkelser av utsatte områder som loft, krypkjeller, yttervegger og tekniske føringer for å avdekke eventuell aktivitet eller skader.

Ved mistanke bør det vurderes kontroll utført av skadedyrbekjemper.

Forebyggende tiltak som tetting av mulige inngangspunkter bør også gjennomføres for å redusere risikoen for fremtidig inntrenging av mus. Ytterligere undersøkelser anbefales.

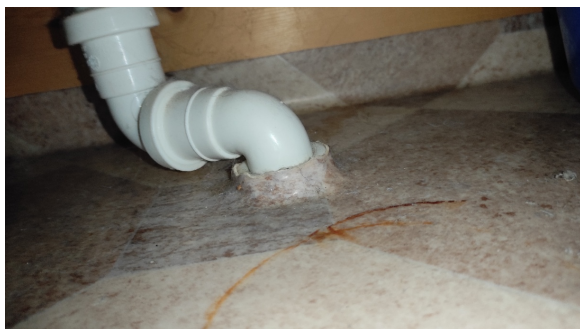
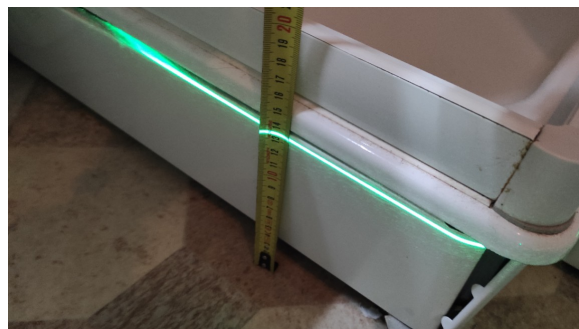
Det er mangelfull utførelse rundt rørgjennomføring i gulv.

- Våtrommet må totalrenoveres. Alle forhold med tettesjikt, våtsone, sluk m.m. må dokumenteres.
- Manglende oppgradering av våtrommet medfører høy risiko for at konstruksjonene ikke vil tåle vanlig bruk av vann eller lekkasjer. Selv om det er dusjkabinett, er det fortsatt en betydelig risiko for at våtrommets konstruksjoner ikke tåler lekkasjer. Dette kan føre til fuktskader på tilstøtende konstruksjoner.

Det bør etableres tilfredsstillende fall mot sluk for å sikre god avrenning og redusere risikoen for vannskader.

Ventilasjon må etableres for å sikre tilstrekkelig luftutskifting og forhindre fuktskader og dårlig inneklima.

Det bør etableres godkjent tettesjikt på veggens våtsoner for å hindre vanninntrenging og påfølgende skader i konstruksjonen.

Mangelfull utførelse rundt rørgjennomføringer i gulv må utbedres for å redusere risikoen for lekkasjer og fuktskader.

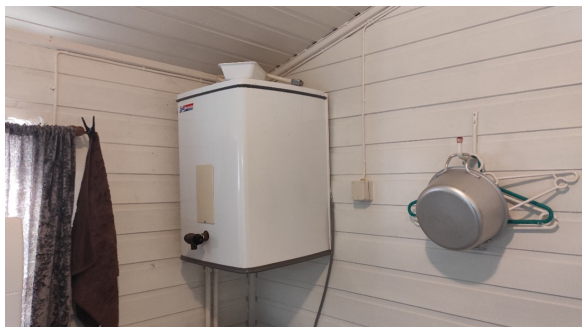
- Det bør etableres tilfredsstillende el-tilkobling etter gjeldende forskrift.
- Det er ikke behov for utbedringstiltak siden tanken fungerer i dag, men ut ifra alder kan skader plutselig oppstå på eldre tanker.

Varmtvannstanken bør tilkobles strømmettet i henhold til gjeldende forskrifter for å redusere risiko for brann og elektriske feil.

På grunn av tankens alder bør det vurderes utskifting, da eldre tanker har økt risiko for plutselige skader og lekkasjer, noe som kan føre til vannskader på omkringliggende konstruksjoner.

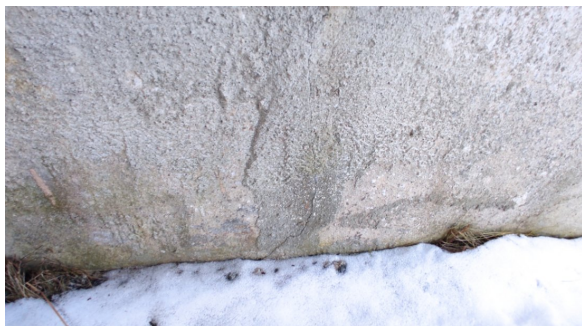
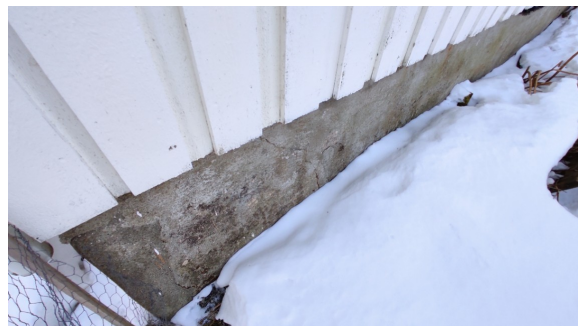
- Det er registrert skråriss som er symptom på setninger.

Det er registrert sprekkdannelse i grunnmur. Sprekken fremstår som mindre, uten tydelige tegn til forskyvning eller betydelig setningsskade.

Sprekk i mur kan over tid utvikle seg og gi økt risiko for fuktinntrengning og videre nedbrytning av konstruksjonen. Dersom sprekkutviklingen øker, kan dette indikere bevegelser i grunnen eller konstruksjonen.

Straktiltak anses ikke som nødvendig på registreringstidspunktet. Det anbefales imidlertid jevnlig overvåking av sprekken med tanke på eventuell utvikling i bredde eller lengde. Ved tegn til endring bør forholdet vurderes nærmere, og eventuelle utbedringstiltak iverksettes.
