Tilstandsrapport

Andelsleilighet.

Gubberudvegen 8 C, 2312 OTTESTAD

Rapportdato: 09.10.2024

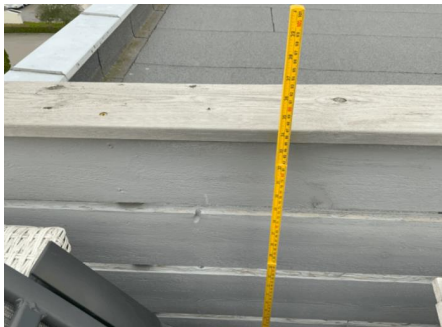
- Rekkverket er for lavt i forhold til dagens krav til rekkverkshøyder.
- Det er avvik:

Rekkverket er for lavt i forhold til dagens krav.

- Tiltak:
- Rekkverkshøyde må endres for å tilfredsstille krav på byggemeldingstidspunktet.

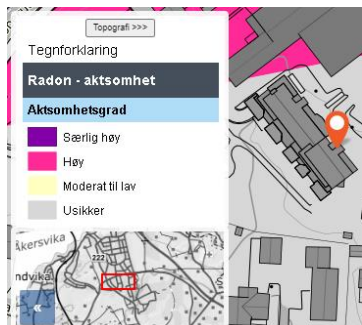
Boligen ligger minimum tre etasjer over bakkenivå og radonmålinger er ikke relevant.

Eiendommen ligger i et område som er markert med usikker aktsomhet i kartet.

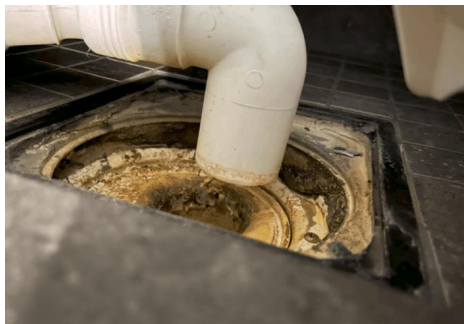
Kontroll av sluk, ingen avvik avdekket.

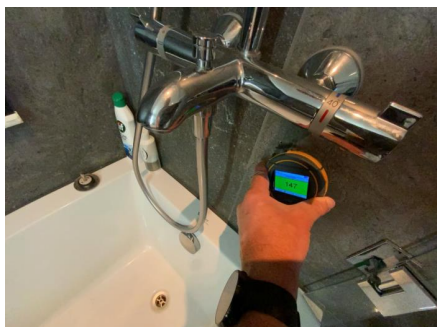
Ved bruk av fuktindikator på utsatte steder registrerte jeg ingen unormale verdier.

Ved fuktmåling ble det registrert tørre verdier.

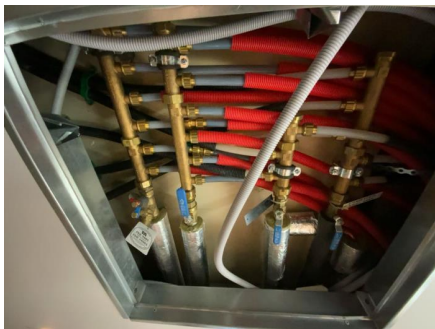
Stoppekran er montert i fordelerskap på bad i himling.

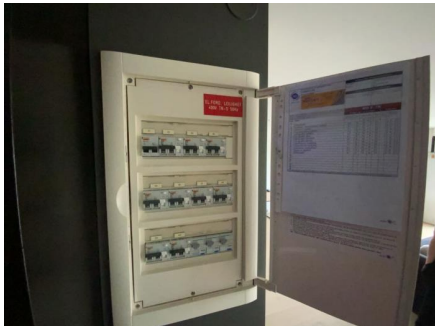
El-skap med automatsikringer.
