# Tilstandsrapport

Enebolig

Sandervegen 436, 2100 SKARNES

Befaringsdato: 23.08.2024

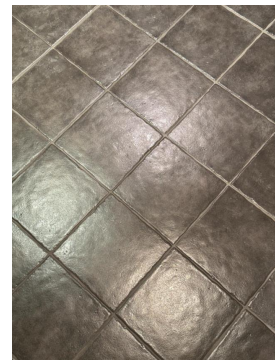
### TG 2 Sluk, membran og tettesjikt

Badet fungerer med dette avviket.
