# Tilstandsrapport

Rekkehus

Rognelia 23 C, 4622 KRISTIANSAND S

Befaringsdato: 07.10.2025

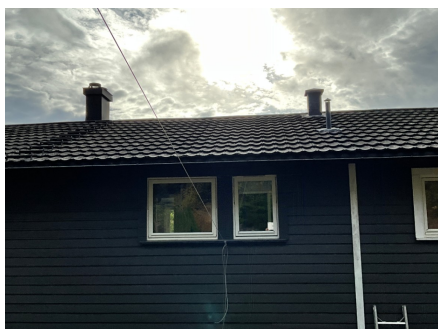
Selv om det ikke er avdekket skader under befaringen, betyr ikke dette at det ikke foreligger skader som en besiktigelse på taket kan avdekke. Vær oppmerksom på denne risikoen. En undersøkelse på taket kan utføres av en fagperson under tilstrekkelige sikkerhetsforhold.

- Tidspunkt for utskiftning av undertak nærmer seg.
- Tidspunkt for utskiftning av takteking nærmer seg.
- Når takteking og undertak begynner å bli gamle, øker risikoen for lekkasjer, noe som kan føre til omfattende og kostbare reparasjoner av underliggende konstruksjoner dersom en ikke foretar tiltak på konstruksjonene før dette oppstår.

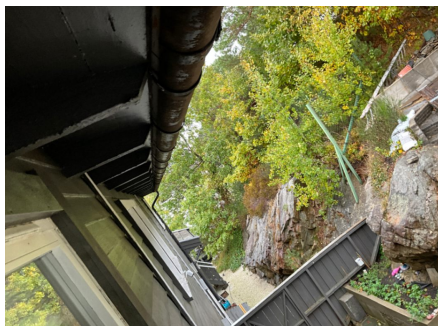
### 🔧 TG 2 Nedløp og beslag

- Det mangler snøfangere på hele eller deler av taket, men det var ikke krav om dette på byggemeldingstidspunktet.
- Mer enn halvparten av forventet brukstid er passert på renner/nedløp/beslag.
- Det er rust på innfestingen av takrenner/nedløp.

- Overvåk tilstanden jevnlig. For å få tilstandsgrad 0 eller 1 må beslag/renner/nedløp skiftes ut, men tidspunktet for når dette er nødvendig er vanskelig å si noe om.
- Lokal utbedring må utføres.
- Utettheter i beslag vil på sikt kunne resultere i råte i undertak og/eller vann i underliggende konstruksjoner.
- Fare for snø fra taket ved manglende snøfangere.

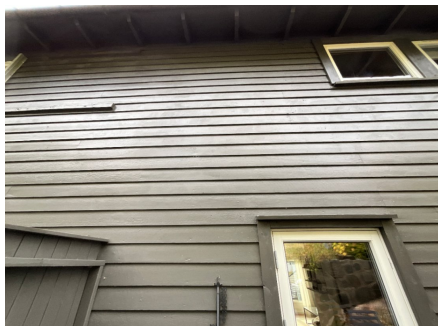
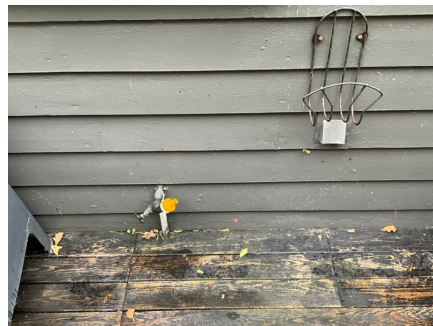
## Veggkonstruksjon

Kledning som står nærme terrenget vil ha økt behov for maling og med fare for fukt og råte i kledningen og bakenforliggende konstruksjoner.

- Mangelfull eller ikke tilstrekkelig lufting av kledningen kan føre til fukt i bakenforliggende konstruksjoner.

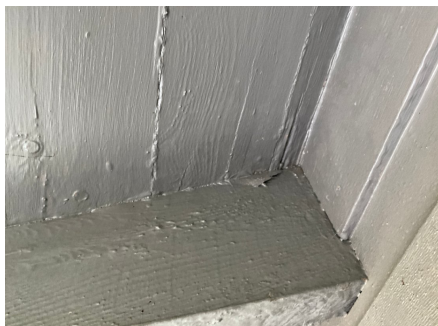
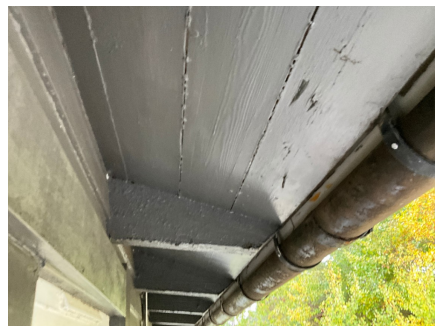
## Takkonstruksjon/Loft

Skader som utvikler seg i denne typen konstruksjoner vil kunne gjøre store og omfattende skader før det blir synlig inne i boligen.

Fare for kondens i undertaket med dertil fuktskader i bygget.

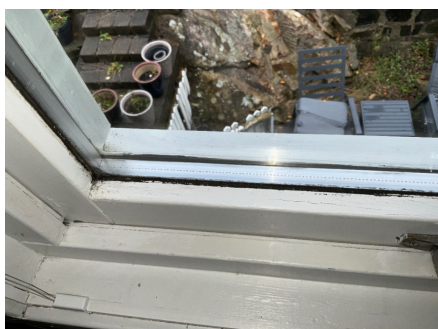
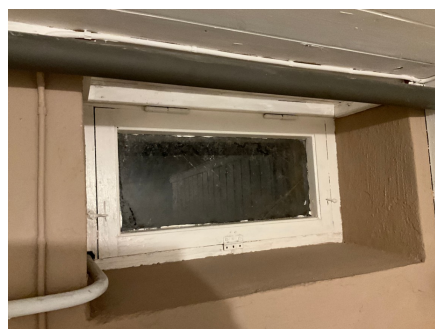
## TG 2 Vinduer

Det er enkelte eldre malte trevinduer med 2/1-lags glass.

- Karmene i vinduer er slitte og det er sprekker i treverket.
- Tilstandsgrad 2 gis når bygningsdelen har vesentlige avvik. Bygningsdelen skal enten ha feil utførelse, en skade eller symptomer på skade, sterk slitasje eller nedsatt funksjon. Graden gis når bygningsdelen trenger vedlikehold eller tiltak i nær fremtid. Graden skal også brukes når delen er gammel og det er grunn til å varsle om faren for skader på grunn av alderen, eller når det er grunn til å overvåke delen spesielt på grunn av fare for større skader eller følgeskader.

- Det må påregnes noe vedlikehold og at enkelte vinduer må skiftes ut.

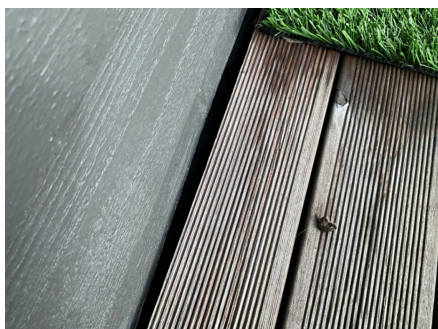
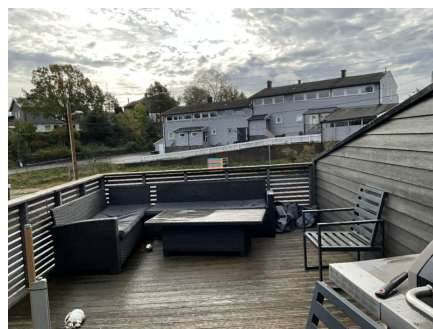
## TG 2 Balkonger, terrasser og rom under balkonger

Veranda med utgang fra stue og kjøkken. Dekke av terrassebord. Rekkverk av tre.

- Det er ikke krav om utbedring av rekkverkshøyde opp til dagens forskriftskrav.

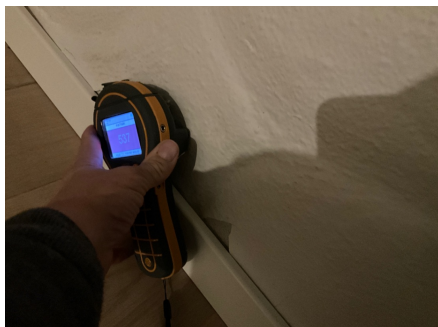
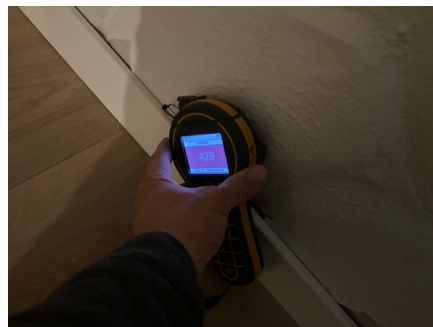
## TG 2 Rom Under Terreng

Rommene som vender mot terrenget er vaskerom, toalett og trapperom. Ved søk etter fukt er det økende mot gulvet og nedre deler av veggene. Det er registrert kalkutslag på deler av overflatene.

- Det er påvist indikasjoner på noe fuktgjennomtrenging inn i kjellermur.

- Det påviste fuktnivå gir grunn til å overvåke konstruksjonen jevnlig for å se utvikling over tid, og eventuelt foreta tiltak for å unngå fuktskader.

Anbefaler tiltak på dreneringen da høy fuktighet på sikt vil kunne resultere i mugg/råte i de deler av underetasjen som ligger mot terrenget. Det er nå ingen tegn på skader da veggene som vender mot terrenget er åpne murkonstruksjoner.

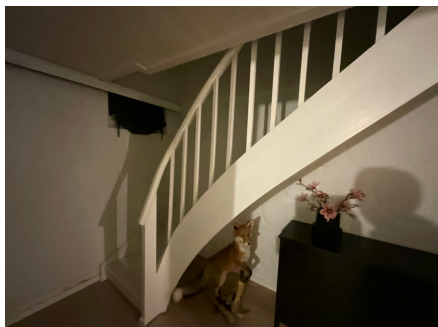
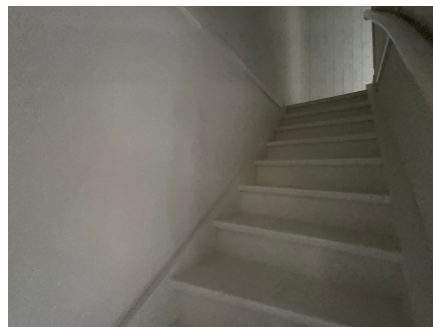
## TG 2 Innvendige trapper

Boligen har malt tretrapp.

- Håndløper bør monteres, men det var ikke krav på byggetidspunktet.

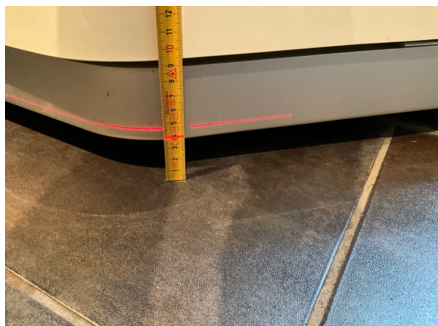
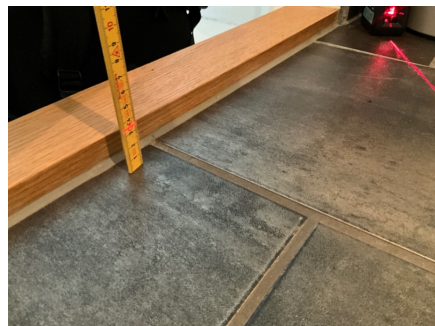
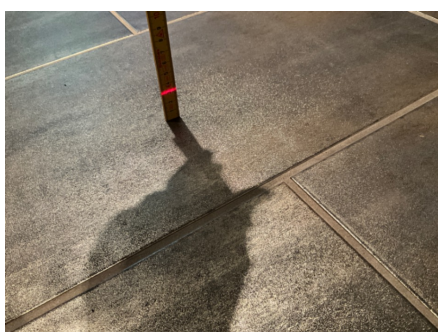
### TG 3 Overflater Gulv

Gulvet har lokal svakt fall til sluken i dusjsonen, men det er lavere ved døren enn midt på gulvet. Eventuelt lekkasjevann vil derfor renne mot døren og bli liggende på gulvet.

**Kostnadsestimat: 50 000 - 100 000**

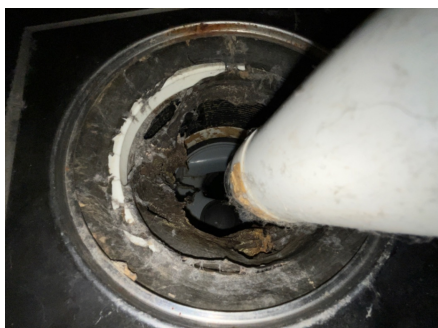
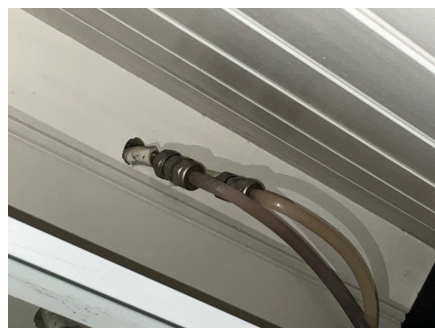
### TG 3 Sluk, membran og tettesjikt

- Uten membran/tettesjikt er det høy risiko for at vann trenger gjennom konstruksjonene og kan medføre fuktskader.

Kostnad må sees i sammenheng med en eventuell renovering av rommet.

**Kostnadsestimat: 50 000 - 100 000**

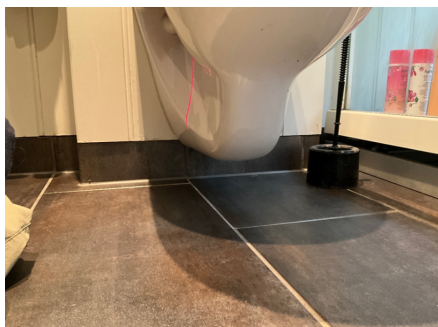
### TG 2 Sanitærutstyr og innredning

- Det er ikke påvist tilfredsstillende løsning for å synliggjøre lekkasje fra innebygget sisterner.

- Uten dreneringsløsning/lekkasjesikring kan lekkasjer pågå over lang tid uten å bli oppdaget. Dette kan føre til omfattende fuktskader i omkringliggende byggematerialer.

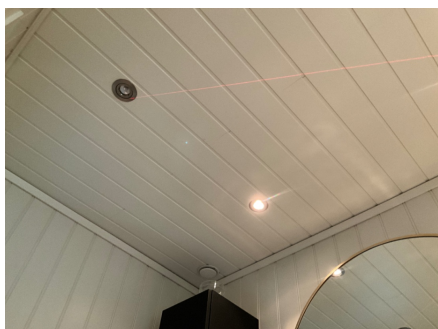
### Ventilasjon

- Dårlig ventilasjon på et våtrom kan føre til alvorlige konsekvenser som fuktskader og muggvekst.

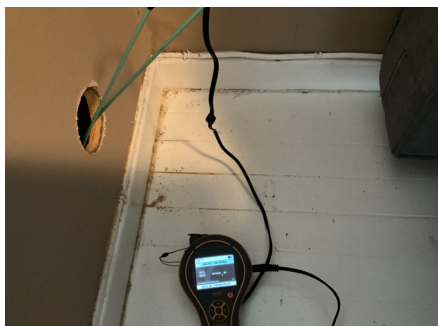
### Tilliggende konstruksjoner våtrom

Hulltaking er foretatt uten å påvise unormale forhold. Hulltaking er foretatt ved/i soverom bak våtsone for dusjen. Fuktkvotemåling (vekt%) i konstruksjonen ble målt til under 6.

Hulltaking gir begrenset adgang til visuell kontroll/måling av et lokalt område på badet, og det kan dermed ikke med sikkerhet utelukkes at det foreligger skjulte avvik eller skader i øvrige deler av konstruksjonen.

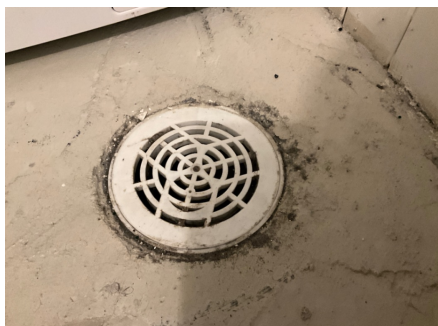
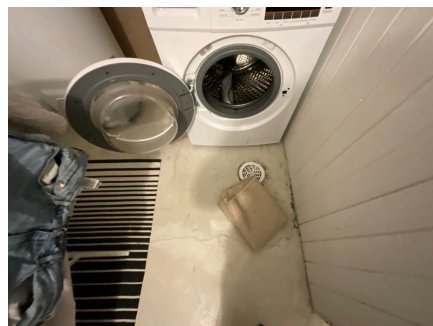
## UNDERETASJE > VASKEROM

- Våtrommet har behov for omfattende oppgraderinger. For å sikre en løsning som oppfyller gjeldende krav, bør tettesjikt, sluk og røropplegg oppgraderes og dokumenteres.
- Manglende oppgradering av våtrommet medfører høy risiko for at konstruksjonene ikke vil tåle vanlig bruk av vann eller lekkasjer. Dette kan føre til fuktskader på tilstøtende konstruksjoner.

**Kostnadsestimat: 100 000 - 300 000**

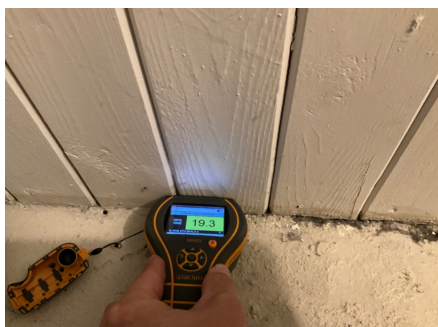
## TG 2 Tilliggende konstruksjoner våtrom

- Hulltaking er ikke foretatt da det allerede er påvist andre avvik i våtsonen.
- Det er registrert symptom på fuktskader.

Det er synlig fuktmerker på trepanelen mot toalettet, sannsynligvis skyldes dette fuktopptrekk fra grunnen og ikke lekkasje i vann eller avløpsrør i rommet.

- Dersom tiltaket ikke utføres er det fare for ytterligere skadeutvikling.

Avviket må sees i sammenheng med rom under terreng, drenering og utvendig fuktsikring. For å få et tørt vaskerom må det etableres fuktsikring av grunn og ny drenering.
