Grottavegen 17, 2414 ELVERUM

**Fin, sentrumsnær enebolig  
med inntilbygget garasje.**

**Areal (BRA): Enebolig med inntilbygget garasje 263 m<sup>2</sup>, Redskapsbod 5 m<sup>2</sup>**

## ENEBOLIG MED INNTILBYGGET GARASJE

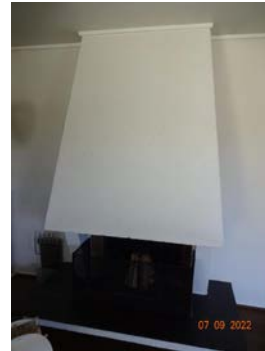
Elementpipe med to løp. To sotluker.  
Åpen peis i stue.  
Boligtilsyn utført av feiervesenet i 2021, ingen anmerkninger.

- Det er påvist brennbart materiale nærmere enn 300 mm fra sotluke/feieluke.

- Det må foretas tiltak for å lukke avviket.

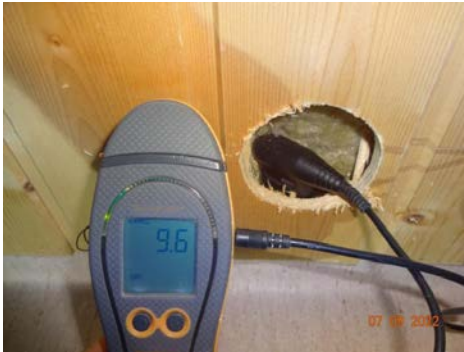
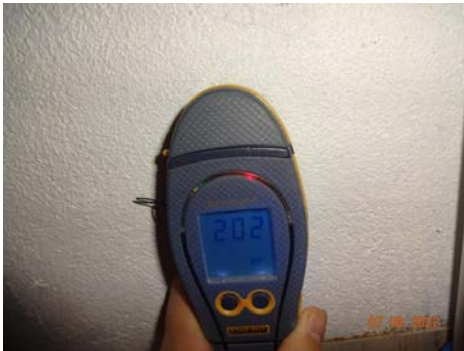
Påførede kjelleryttervegger er en risikokonstruksjon, da underliggende konstruksjonen ikke er tilgjengelig, kan skjule fukt, sprekker og diverse skader.

Har erfaringsmessig hyppigere risiko for fuktskader.

Hulltaking er foretatt, uten å påvise unormale forhold.

Ved bruk fuktmåler ble det registrert noe fuktighet nederst på kjelleryttervegg.

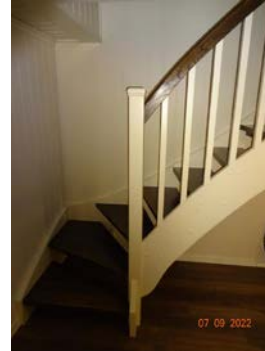
Lakkert tretrapp til kjeller. Utført med malt rekkverk.

Eier opplyser: Mulighet for montering av håndløper til trapp etter salg. Denne ligger i garasje.

- Åpninger mellom trinn i innvendig trapp er større enn dagens forskriftskrav.
- Det mangler håndløper på vegg i trappeløpet.

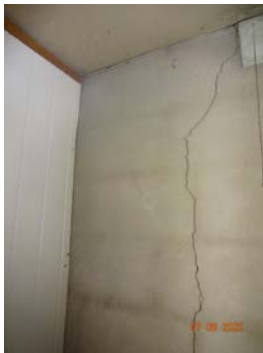
Inntilbygget garasje:  
Støpt gulv.  
Overflater med murpuss  
Yttervegger av lettklinkerblokker. Innvendig påforet i trimrom.  
Himling med gipsplater.  
Montert vippeport.  
Ventilasjon igjennom veggventil.  
Lys.

Trimrom:  
Gulvflater med laminatgulv.  
Overflater med MDF-veggplater.  
Himling med malt MDF-takpanel.  
Tofløyet terrassedør med isolerglass fra 2013.  
Løse i himling var skrudd fast befaring. Takkonstruksjonen/loft er ikke besiktiget.

- Det er påvist andre avvik:  
Sprekk i yttervegg.

- Det må foretas tiltak for å lukke avviket.

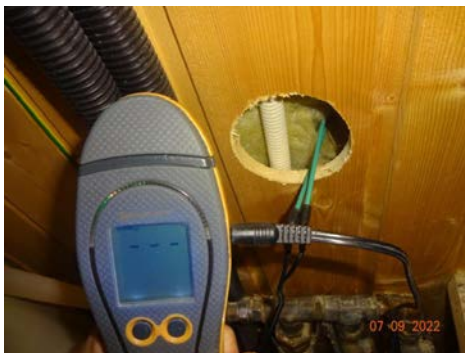
Hulltaking er foretatt midt på delevegg mot våtsonen. Ved bruk av fuktmåler ble det ikke registrert unormale verdier.

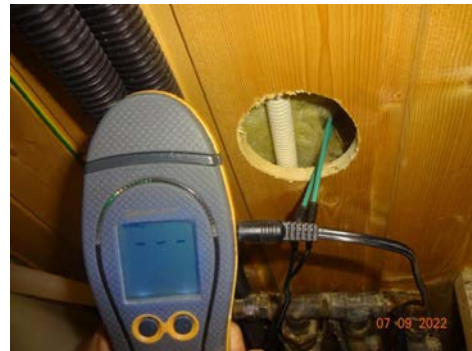
Hulltaking er foretatt midt på delevegg. Ved bruk av fuktmåler ble det ikke registrert unormale verdier.

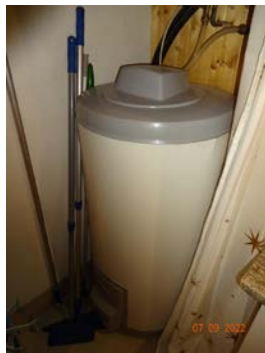
Nyere varmtvannsbereder plassert på vaskerom.

- Det er ikke påvist tilfredsstillende el-tilkobling av varmtvannstank iht. gjeldende forskrift.
