Tilstandsrapport

Enebolig med inntilbygget garasje

Grottavegen 17, 2414 ELVERUM

Befaringsdato: 14.03.2025

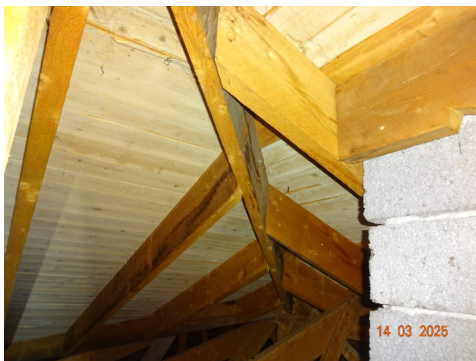
Vurdering av avvik:

Det er observert noe fuktskjolder på takkonstruksjoner ved pipe.

Anbefaler ytterligere undersøkelser.

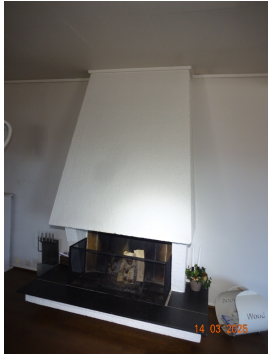
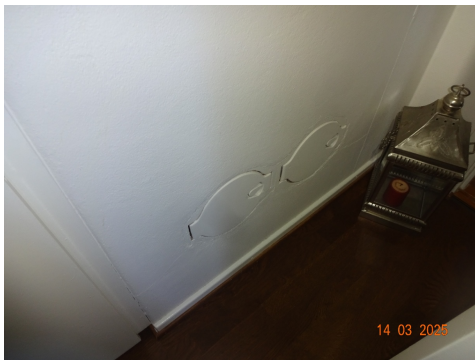
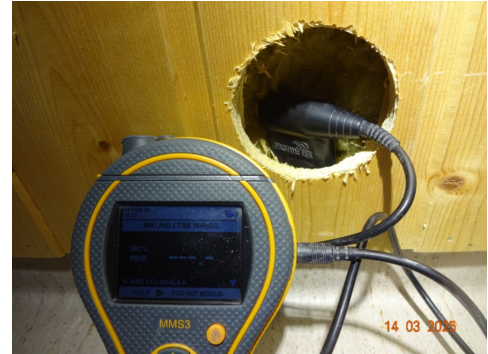
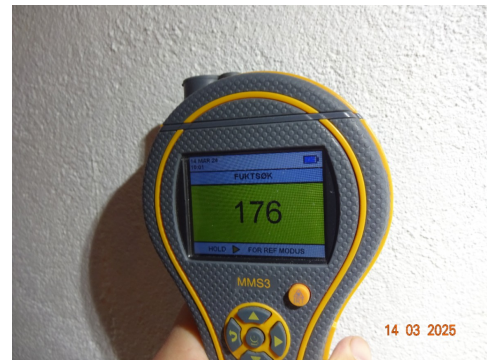
! TG 2 Rom Under Terreng

Større deler av kjeller ble innredet/ombygget i 2021 på grunn av fuktskade. Ble brukt avfukter i flere uker.

Påførede kjelleryttervegger er en risikokonstruksjon, da underliggende konstruksjonen ikke er tilgjengelig, kan skjule fukt, sprekker og diverse skader.

- Det er påvist indikasjoner på noe fuktgjennomtrenging inn i kjellermur.

Ved bruk fuktmåler ble det registrert noe fuktighet nederst på kjelleryttervegg.

- Det påviste fuktnivå gir grunn til å overvåke konstruksjonen jevnlig for å se utvikling over tid, og eventuelt foreta tiltak for å unngå fuktskader.

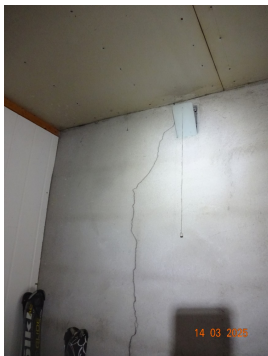
Vurdering av avvik:

Det er påvist sprekke i yttervegg.

Det er påvist fuktmerker i himling av gips.

- Det må foretas tiltak for å lukke avviket.

Anbefaler ytterligere undersøkelser.

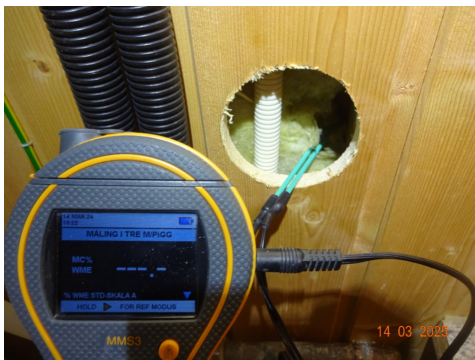
TG 1 Tilliggende konstruksjoner våtrom

Hulltaking er foretatt nederst på delevegg mot våtsonen. Ved bruk av fuktmåler ble det ikke registrert unormale verdier.

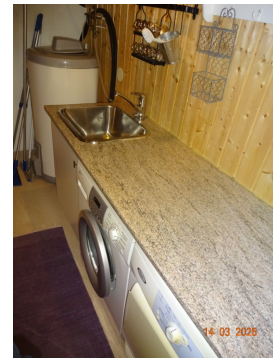
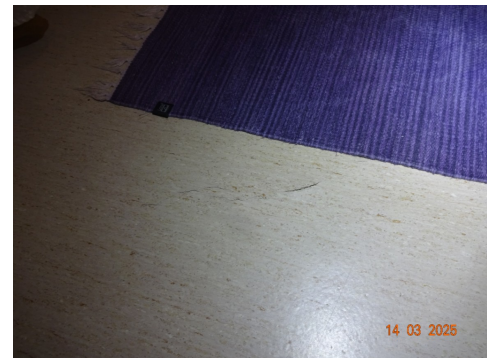
TG 3 Generell

Bulning i våtromsbelegg.
Ikke fuktsikre overflater over skyllekar.
Sprekker i våtromsbelegg.
Vaskerom er bygget etter byggeforskrifter gjeldende før 1997.
Vaskerom fra før 1997 gis i denne rapport automatisk TG 3 da det ut fra alder må forventes at behov for oppgraderinger nærmer seg.

Det anbefales att vaskerommet/våtrommet totalrenoveres.
Ved renovering, påse at alle forhold med tettesjiktet, våtsone, sluk mv. dokumenteres

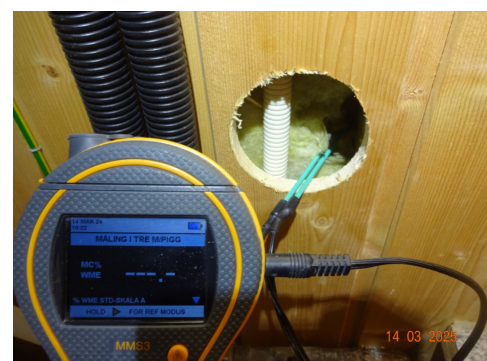
TG 1 Tilliggende konstruksjoner våtrom

Hulltaking er foretatt midt på delevegg. Ved bruk av fuktmåler ble det ikke registrert unormale verdier.

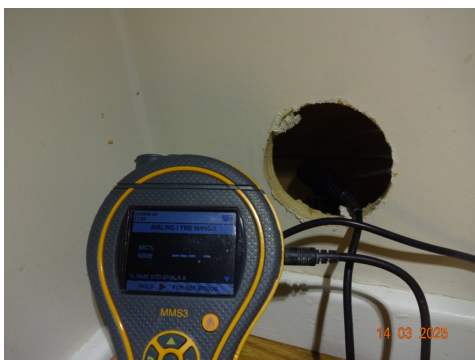
! TG 1 Tilliggende konstruksjoner våtrom

Hulltaking er foretatt nederst på delevegg mot våtsonen. Ved bruk av fuktmåler ble det ikke registrert unormale verdier.

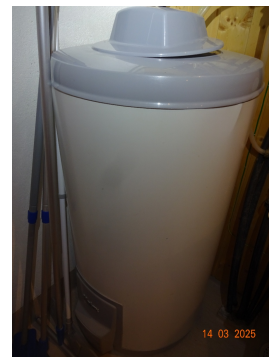
TG 2 Varmtvannstank

Nyere varmtvannsbereider plassert på vaskerom.

- Det bør etableres tilfredsstillende el-tilkobling etter gjeldende forskrift.
