# Tilstandsrapport

Enebolig

Kongsvegen 85, 2380 BRUMUNDDAL

Befaringsdato: 10.02.2026

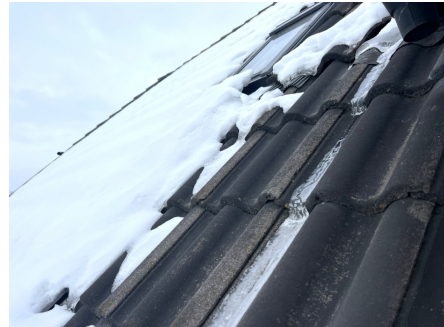
Tak fra balkong. Groing

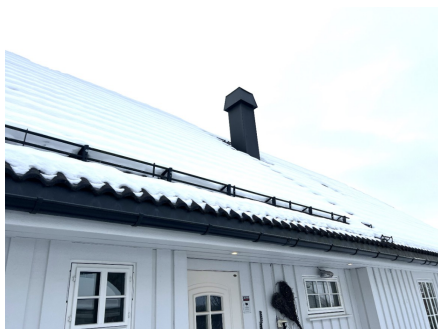
Snødekt. Snøfanger ved inngang, Beslag på pipe og stige for feier.

- Det er ikke krav om utbedring av snøfangere opp til dagens krav.

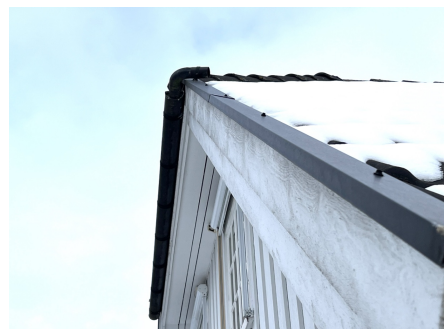
Vindski på vestsida.

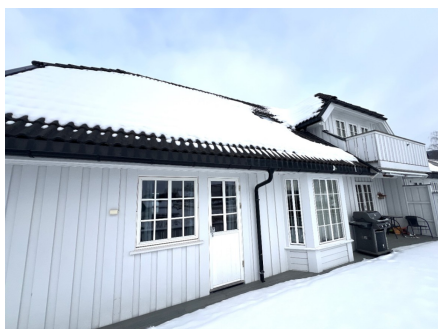
Tak på sørsida,

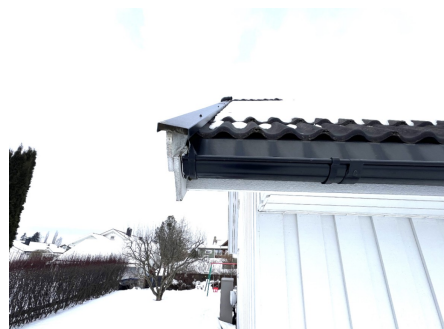
Skjevhet i isbord.

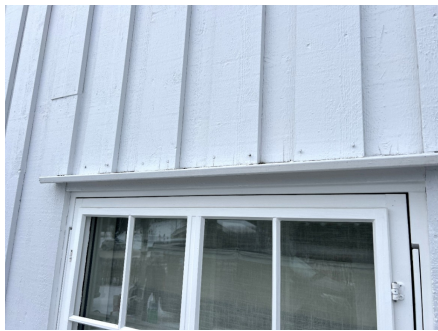
Kledning ned mot vannbrett.

- Det må foretas tiltak for å lukke avviket.

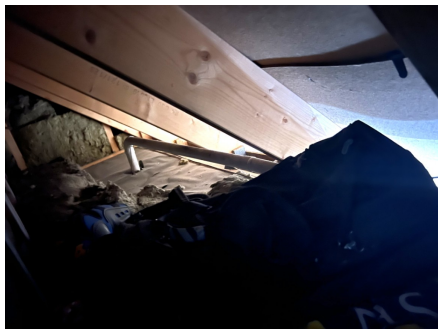
Takkonstruksjonen prefabrikkerte takstoler og sutakplater som undertak fra byggeår. Det er kott/loft i knevegger i 2. etasje. Blindloft over 2. etasje uten adkomst. Lukkede konstruksjoner med skråisolerte tak i 2. etasje og blindloft. Det gjøres oppmerksom på at skråtak/skrått isolerte tak og blindloft på generelt grunnlag betegnes som en "risikokonstruksjon", og at det kan oppstå skader uten at dette lar seg inspisere.

Takkonstruksjon fra kott/loft.

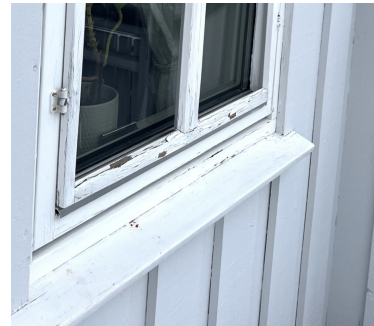
- Det er påvist avvik rundt innsetningsdetaljer.

Avflassing.

- Det bør gjøres tiltak for å lukke avviket.

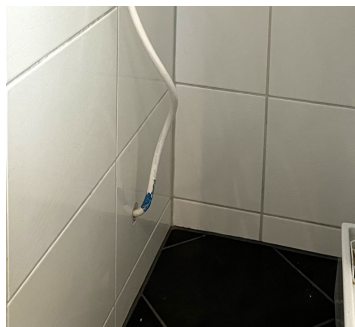
Gjennomføring med el-bakell- vegg bak dusjkabinett.

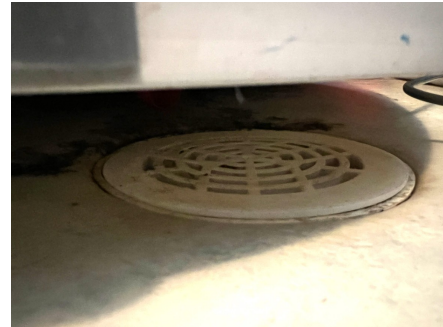
- Våtrommet må totalrenoveres. Alle forhold med tettesjikt, våtsone, sluk m.m. må dokumenteres.
- Manglende oppgradering av våtrommet medfører høy risiko for at konstruksjonene ikke vil tåle vanlig bruk av vann eller lekkasjer. Dette kan føre til fuktskader på tilstøtende konstruksjoner.

Sluk under varmtvannsbereder.

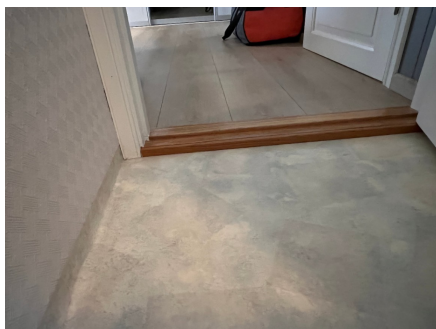
Gulv mot dør.

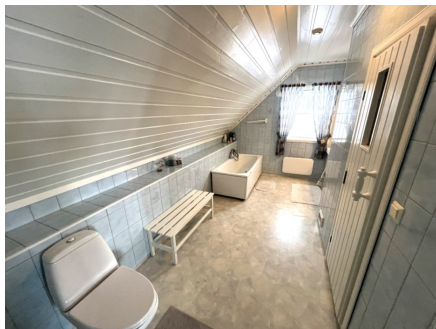
Baderom 2. etg.

• Manglende oppgradering av våtrommet medfører høy risiko for at konstruksjonene ikke vil tåle vanlig bruk av vann eller lekkasjer. Dette kan føre til fuktskader på tilstøtende konstruksjoner.

Bruk av badekar må opprettholdes til det eventuelt oppgraderes. Estimert kostnad er om det eventuelt etableres nytt.

**Kostnadsestimat: 100 000 - 200 000**

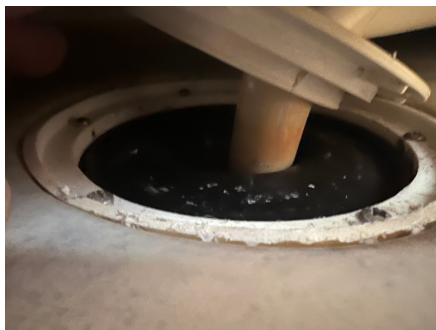
Sluk under/ved badekar.

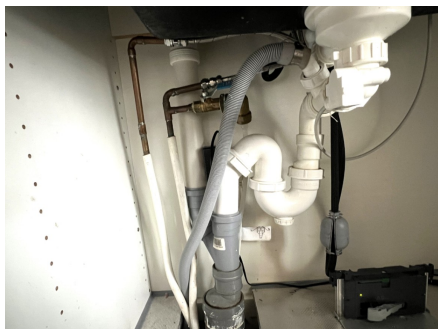
Kjøkkenbenk.

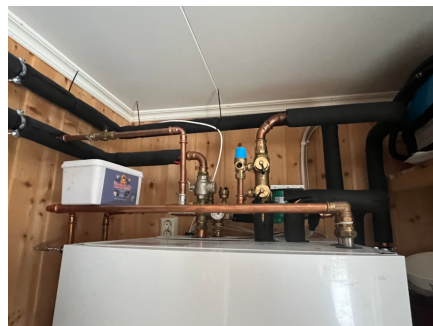
Røranlegg montert åpent uten rørskap eller sikring, og er ganske vanlig forekommende på nyere anlegg i eldre boliger. Slike anlegg skal i ihht dagens krav monteres i rørskap. Rørskap skal være tette i bunn med ett sikkerhetsutløp - rør med avrenningsmulighet fra rørskapet til sikkerhetsutløp med mulighet for avrenning av eventuelt lekkasjevann til ett sluk (det er sluk i rommet). Det er opplyst at det er foratt service på varmepumpe hvert år.

Åpent rørsystem.

Det bør fremlegges dokumentasjon for utført service. For å lukke "avvik" må dokumentasjon fremlegges.

For å lukke avviket må det etableres tett løsning/lekkasjesikring. Eventuelt vannstoppesystem/varsler. Det er sluk i rommet med mulighet for avrenning for eventuelt lekkasjevann til sluk.

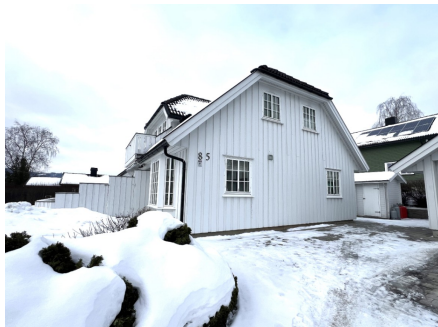
Gavlvegg mot parkering/garasje.
