# Tilstandsrapport

📍 Heidmanns gate 41, 2317 HAMAR

# gnr. 1, bnr. 119, snr. 2

Rapportdato: 05.10.2023

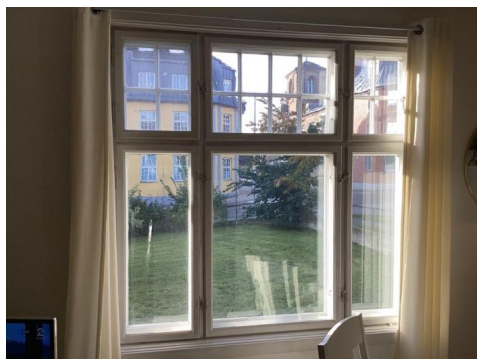
Varevinduer, vinduer med 1+1 glassramme fra byggeåret.

- Det er påvist at enkelte vinduer er vanskelig å åpne/lukke.

Eldre vinduer.

Noen lot seg ikke åpne, sitter fast i maling.

- Det må påregnes noe vedlikehold og at enkelte vinduer må skiftes ut.

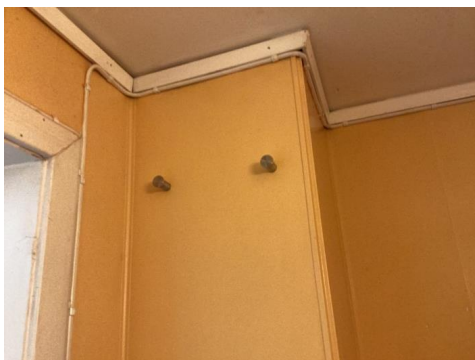
Murt teglpipe. Peisovn i stue.

- Pipevanger er ikke synlige.

Pipa er kledd på badet. Alle 4 sidene på teglpipe skal være synlig. Eldre piper vil ofte ha forvitningskader.

- Pipevanger må gjøres tilgjengelig.

Bør påregne rehabilitering av pipe, med nytt røykrør, sotluke og overganger, pga. alder.

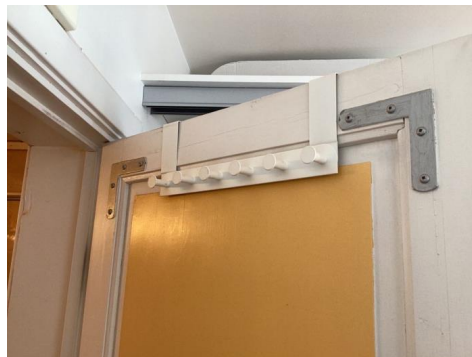
Forskjellige typer og alder på dørene.

Eldre dør på bad er utbedret med vinkelbeslag.

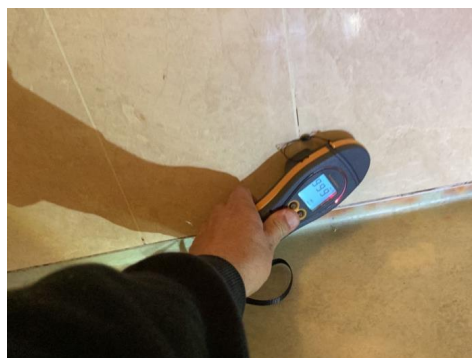
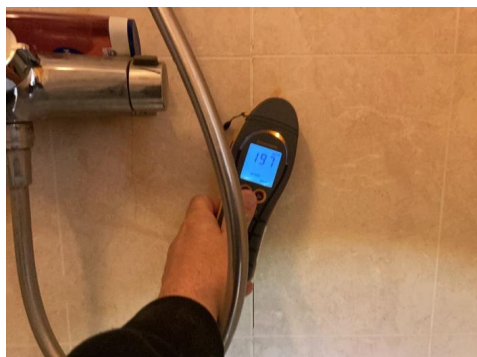
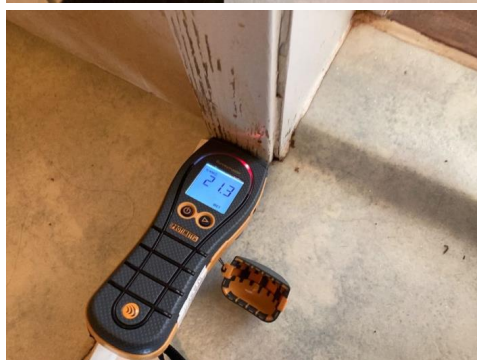
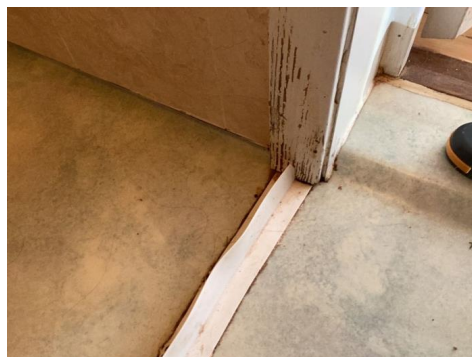
Veggene har baderomsplater i dusjnisen og malte plater. Taket er malt.

- Det er påvist tegn til fuktskader i overflater.
- Det er vindu/dør med ikke fuktbestandige materialer i våtsonen (ved vask, dusj, badekar, osv.), løsningen eller byggematerialet er uegnet

- Overflater må utbedres eller skiftes.

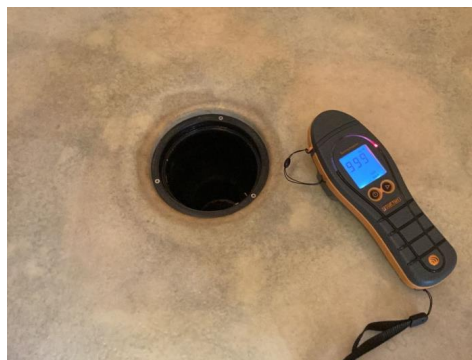
list rundt dusjsonen.

List rundt dusjsone hindrer avrenning mot sluk fra baderommets restarealer, skal være et åpent felt.

- Det bør etableres avrenning inn til sluk for hele våtrommet.
- Overflater må utbedres eller skiftes.
- Installering av tett dusjkabinett anbefales.

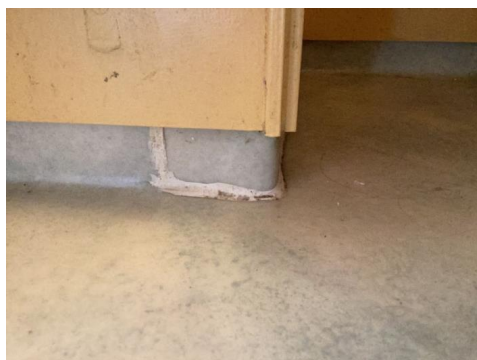
Provisorisk tettet med silikon.

- Det er mulighet for at det kan forekomme vannlekkasje på våtrommet hvor vann ikke vil gå til sluk.
- Det er påvist at gulvoverflaten har sprekker.

Ved fuktsøk ble det avdekket fukt rundt sluket.

Svimerke i gulv.

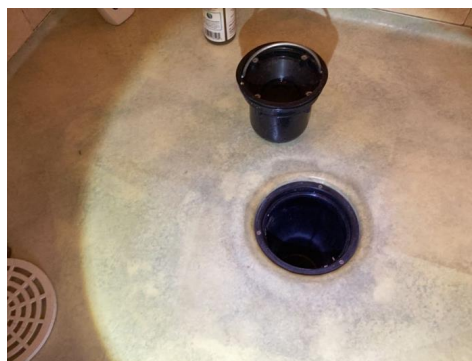
Det er plastsluk og synlig vinylbelegg som tettesjikt.

- Mer enn halvparten av forventet brukstid er passert på slukløsningen.
- Mer enn halvparten av forventet brukstid er passert på membranløsningen.
- Det er påvist tegn på utettheter på våtrommet.

Fukt i gulv ved sluk, tilsier utettheter.

- Overvåk tilstanden jevnlig. For å få tilstandsgrad 0 eller 1 må slukløsningen skiftes ut og sannsynligvis må også membransjiktet skiftes/utbedres. Det er imidlertid vanskelig å si noe om tidspunktet for når dette er nødvendig.
- Installering av tett dusjkabinett anbefales.

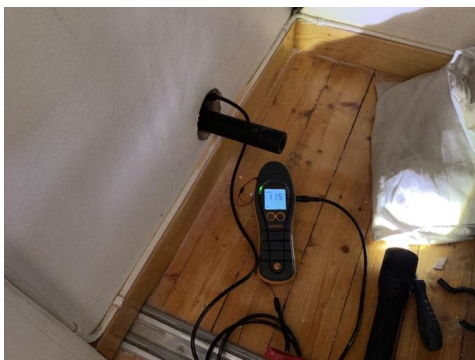
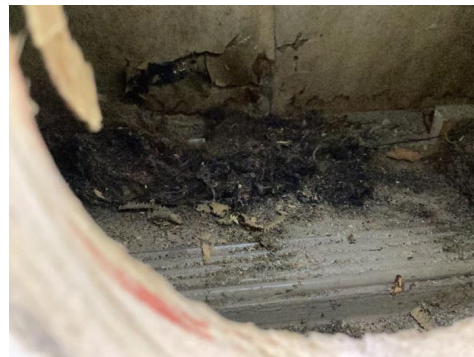
Hulltaking er foretatt uten å påvise unormale forhold. Hulltaking er foretatt ved/i i skap i stue. Fuktkvotemåling (vekt%) i konstruksjonen ble målt til 11.

Noe eldre merker i vegg.

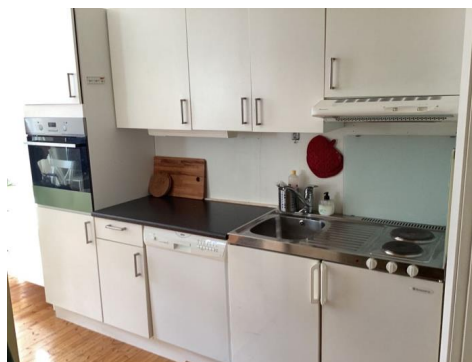
Hybelkjøkken og del med med glatte fronter og benkeplaten er av laminat.

- Det er påvist skader på overflater/kjøkkeninnredning utover normal slitasjegrad.

- Det må påregnes lokal utbedring/utskiftning.
