# Tilstandsrapport

Enebolig

Kalhagbakken 16, 4200 SAUDA

Befaringsdato: 25.03.2026

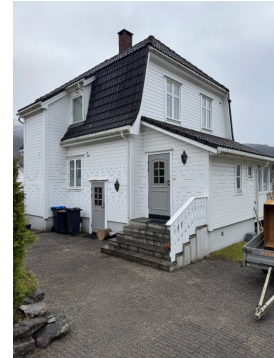
- Det mangler snøfangere på hele eller deler av taket, noe som var krav på byggemeldingstidspunktet.
- Det mangler tilfredsstillende adkomst til pipe for feier.

- Stigetrinn og plattform for feier må monteres.
- Det må monteres snøfangere for å oppfylle byggeårets krav.

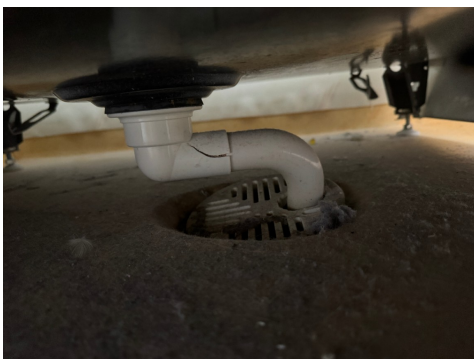
#### Vurdering av avvik:

- Overvåk tilstanden jevnlig. For å få tilstandsgrad 0 eller 1 må tettesjiktet skiftes ut, men tidspunktet for når dette er nødvendig er vanskelig å si noe om.
- Det er viktig å merke seg at levetiden til en membran varierer basert på kvalitet, installasjon og bruk. Eldre membraner kan bli sprø og sprekke opp, noe som fører til at de mister sin vanntettende funksjon. Dette kan resultere i vannlekkasjer gjennom vegger og gulv og fuktskader.
