# Tilstandsrapport

Enebolig

Gravbergsvegen 4249, 2438 GRAVBERGET

Befaringsdato: 15.03.2024

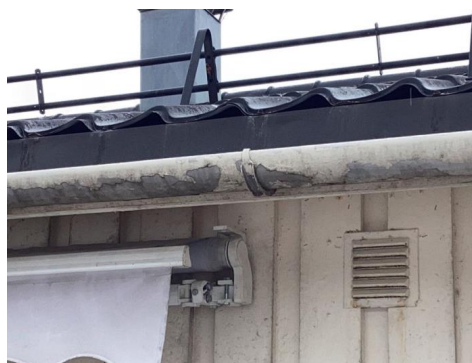
Det er frostspreng på nedløp på baksiden av bygget.

Eksempel på slitasje.

- Overvåk tilstanden jevnlig. For å få tilstandsgrad 0 eller 1 må beslag/renner/nedløp skiftes ut, men tidspunktet for når dette er nødvendig er vanskelig å si noe om.
- Det bør lages system for bortledning av vann fra taknedløp ved grunnmur.

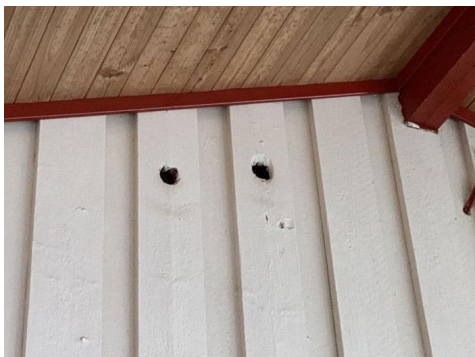
Eksempel på skade etter hakkespett.

Komplett vedlikehold av fasader med rengjøring, behandling og utskifting av skadede kledningsbord.

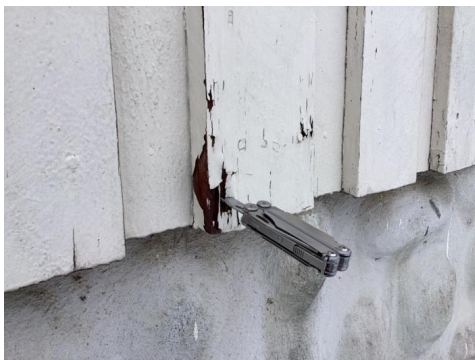
- Det er påvist spredte råteskader i bordkledningen.

Eksempel på råteskade.

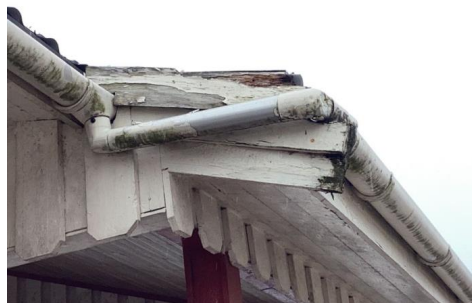
Det er stedvis oppsprekking nederst på kledningsbord.

Eksempel på utvendig slitasje.

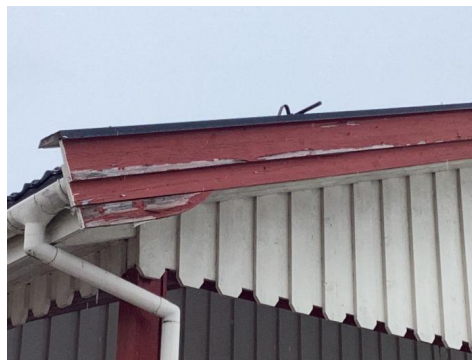
Eksempel på utvendig slitasje.

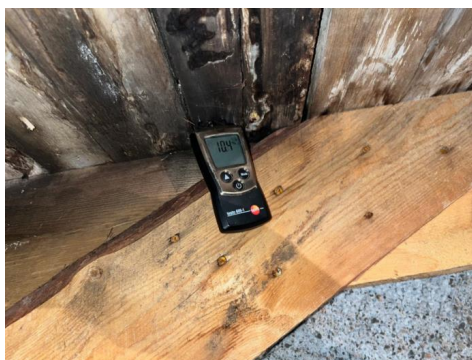
Det er tilsynelatende benyttet brukte trebord som taktro. Det er følgelig mye misfarging og stedvis fuktskjolder. Det ble ikke målt forhøyet fuktinnhold på befaring.

Det ble ikke målt forhøyet fuktinnhold på loft.

Vedlikehold av utvendige bygningsdeler og utskifting av råteskadet treverk.

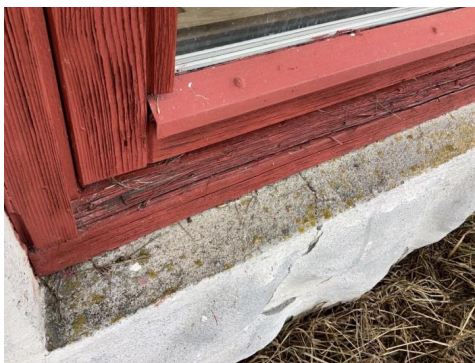
Eksempel på slitasje.

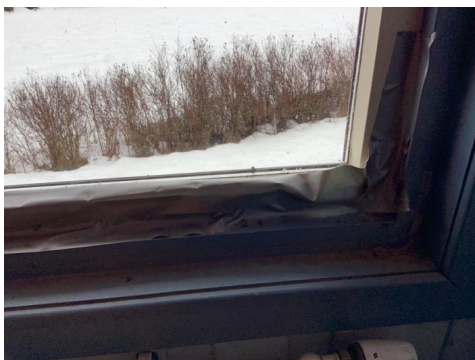
Et vindu er tapet igjen på innsiden.

Utskifting av vindu som er tett fra innside og utside.

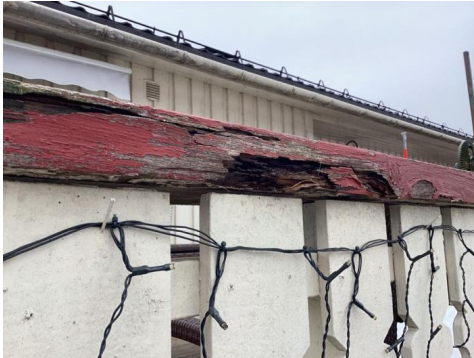
Det er flere råteskader på toppbord på rekkverk.

Eksempel på røte i toppbord.

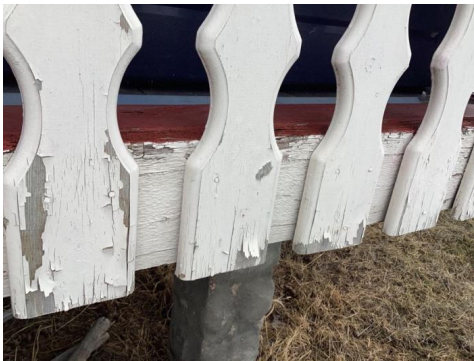
Eksempler på avvik: Overflater har generelt misfarging og slitasje.

Eksempel på slitasje.

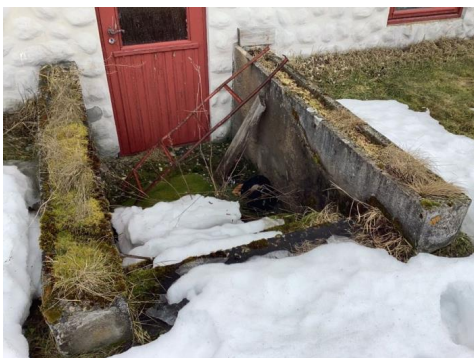
- Det er ikke montert rekkverk.
- Betongtrapp har mindre sprekker/skader

Det er avskaling på murer.  
Mye mosevekst på overflater.  
Det er noen sprekker i vegger.

- Rekkverk må monteres for å lukke avviket.

Rengjøring og vedlikehold av overflater.

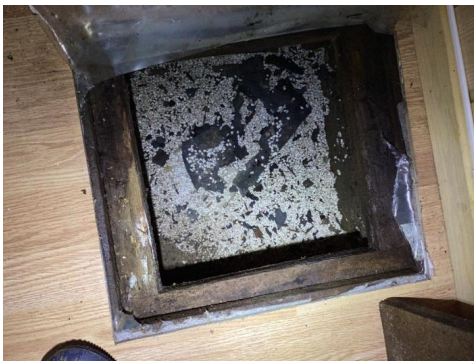
Det er råteskade i gulvkonstruksjon i og rundt luke i gulv i kjellerstue. Det er flere steder tegn til fuktpåkjenninger og avskaling av maling på øvrige overflater.

Råteskade i gulv ved luke.

Reparasjon av råteskade i gulv.

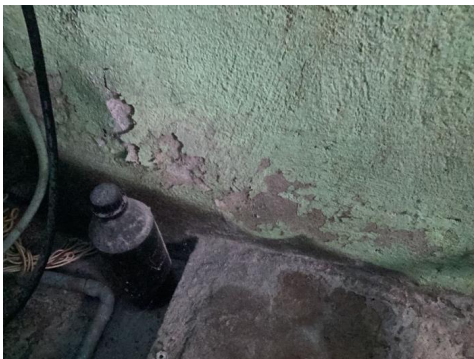
Eksempel på avskaling på murvegger.

Det er ikke hensiktsmessig med oppussing av øvrige overflater da gjeldende fuktpåkjenninger vil medføre at avskalinger på nytt oppstår.

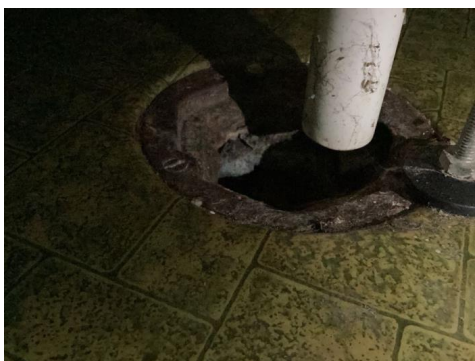
Sluk med klemring.

Ut fra alder og avvik bør det planlegges med renovering av rommet.

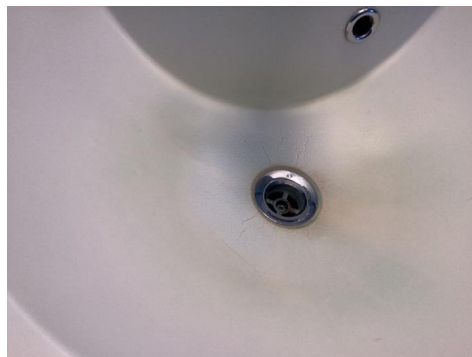
Det er gulning og krakelering i servant.

Det er foreløpig ikke nødvendig med tiltak.

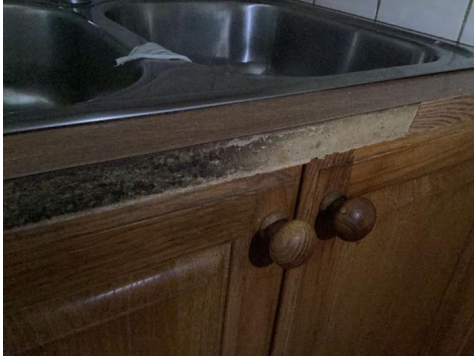
Lamell har løsnet fra benkeplate.

Det er ikke nødvendig med tiltak ut fra funksjon.

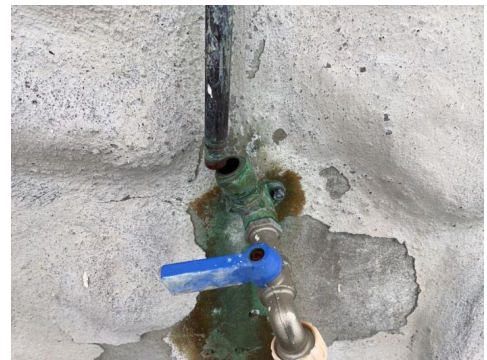
Det er korrosjon i koblinger og stedvis drypplekkasjer.

Løs kobling på utvendig kran.

- Tidspunkt for utskiftning av vannledninger nærmer seg.
- I forbindelse med oppgradering av våtrom vil det være naturlig med utskiftning av rør.
- Utette rørkoblinger må skiftes/utbedres.

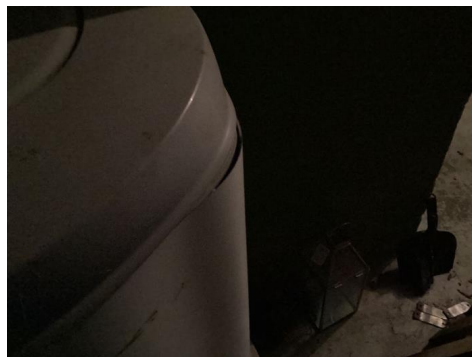
Bulk på varmtvannsbereider.

Det er ikke opplyst om sviktende funksjon og behov for tiltak.

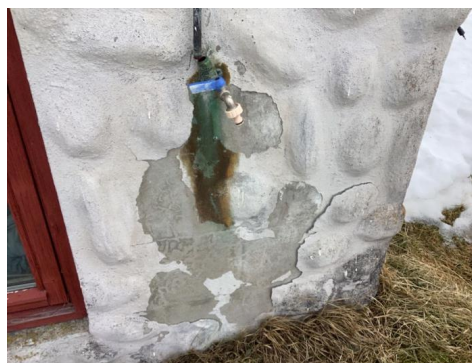
Ukjent oppbygging av fundamentering og grunnmur. Noen mindre avskalinger på grunnmur, ellers helhetlig.

Eksempel på avskaling på grunnmuren.
