Gravbergsvegen 4249, 2438 GRAVBERGET

Salgsobjekt: Landbruk
Eierform: Eiet
Byggeår: 1969
BRA-i/BRA Total 170/170 kvm
Tomtstr.: 134243.7 m²
Soverom: 3
Gnr./bnr. Gnr. 86, bnr. 25
Oppdragsnr.: 1212240088

Oppfyll idyllen på Finnskogen !

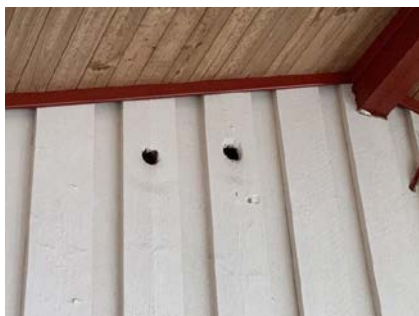
- Det er påvist spredte råteskader i bordkledningen.
- Det er misfarging og noe svertesopp på fasader. Hull fra hakkespett i fasade på veranda. Det er stedvis oppsprekking nederst på kledningsbord. På ett soverom er det hull tvers gjennom veggen, nede ved gulv. Det er råte i noen kledningsbord på gavlvegg mot veg.

Eksempel på skade etter hakkespett.

Komplett vedlikehold av fasader med rengjøring, behandling og utskifting av skadede kledningsbord.

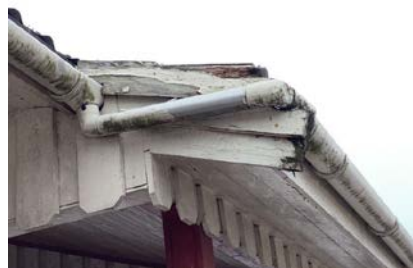
Eksempel på utvendig slitasje.

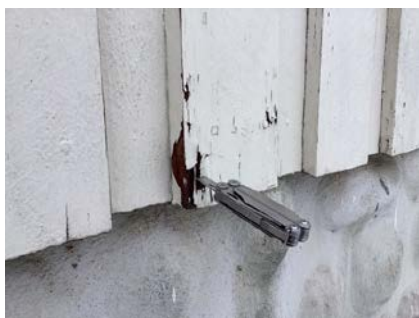
Eksempel på råteskade.

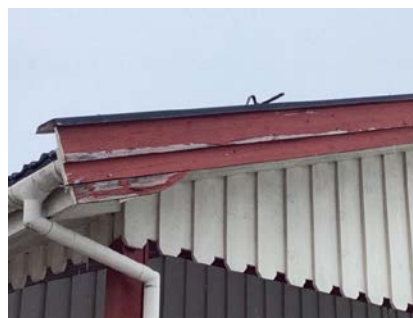
Eksempel på utvendig slitasje.

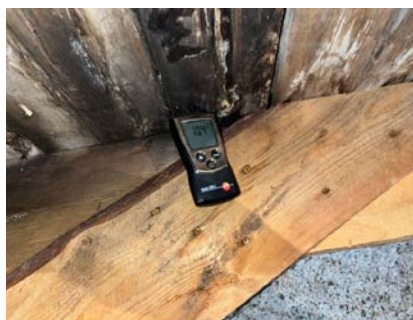
Det er tilsynelatende benyttet brukte trebord som taktro. Det er følgelig mye misfarging og stedvis fuktskjolder. Det ble ikke målt forhøyet fuktinnhold på befaring.

Det ble ikke målt forhøyet fuktinnhold på loft.

Vedlikehold av utvendige bygningsdeler og utskifting av råteskadet treverk.

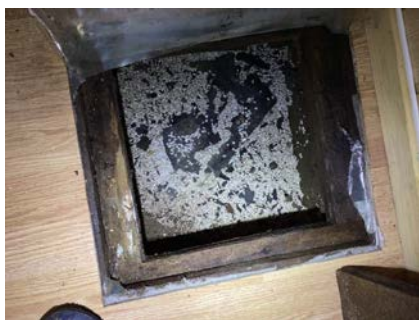
Det er råteskade i gulvkonstruksjon i og rundt luke i gulv i kjellerstue. Det er flere steder tegn til fuktpåkjenninger og avskaling av maling på øvrige overflater. Stedvis sprekker i betonggulv.

Råteskade i gulv ved luke.

Reparasjon av råteskade i gulv.

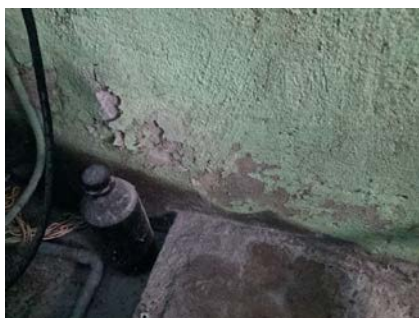
Eksempel på avskaling på murvegger.

Det er ikke hensiktsmessig med oppussing av øvrige overflater da gjeldende fuktpåkjenninger vil medføre at avskalinger på nytt oppstår.

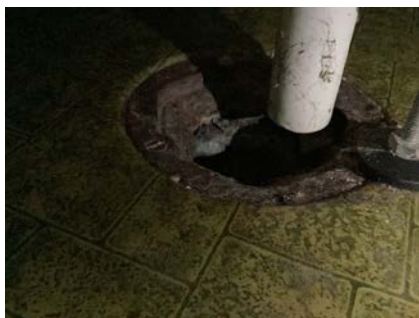
Sluk med klemring.

Ut fra alder og avvik bør det planlegges med renovering av rommet.

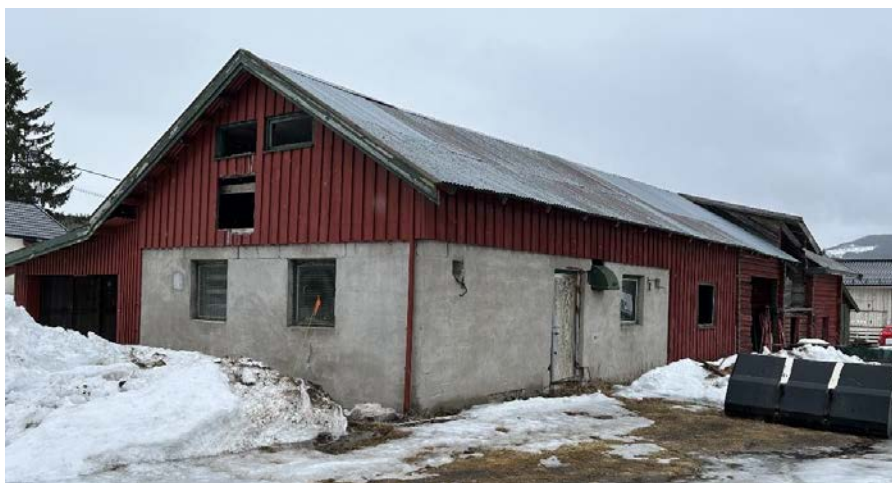
Bygget har så mangelfullt vedlikehold over mange år slik at vurdering om riving eller reparasjon bør tas av en eier sammen med bygningskyndig etter innhenting av tilbud for reparasjon av dyrerom til dagens krav til.

Eldre driftsbygning/lager.
