# Tilstandsrapport

Boligbygg med flere boenheter

Solvangvegen 45B , 5519 HAUGESUND

Befaringsdato: 17.11.2025

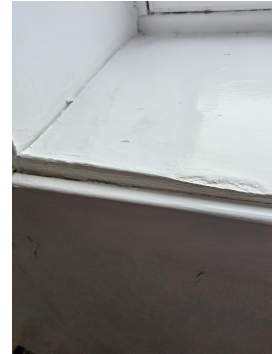
**Vurdering av avvik:**  
• Det er påvist at enkelte vinduer er vanskelig å åpne/lukke.

Enkelte vinduer tar i karm og har behov for justering. Det er også registrert fuktskader på vindusutforing på soverom.

Fuktskade på utforing

Vinduer som tar i karm bør justeres for å sikre normal funksjon og redusere slitasje. Fuktskadet utforing på soverom bør vurderes utbedret,

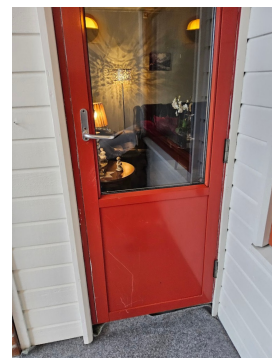
**Vurdering av avvik:**  
• Det er påvist dører som er vanskelig å åpne eller lukke.  
Balkongdøren er vanskelig å betjene og har behov for justering.

Balkongdøren bør justeres for å sikre normal funksjon og redusere slitasje. Det er også noen kosmetiske riper på døren.

Balkongdøren bør justeres for å sikre normal funksjon og redusere slitasje. Det anbefales jevnlig kontroll og vedlikehold av beslag og hengsler.

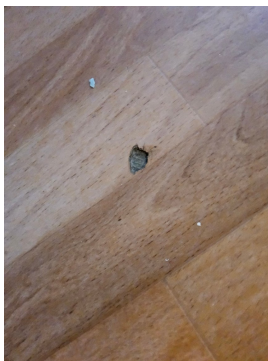
Det registreres noe slitasje og avvik på overflater utover normal slitasjegrad.

Hull i gulvbelegg.

Skadene vurderes i hovedsak å ha kosmetisk betydning og påvirker i liten grad den funksjonelle bruken av rommene. Dersom de ikke utbedres, kan enkelte overflater fortsatt forringes over tid og gi et mindre helhetlig og estetisk preg. Det anbefales oppgradering av overflater ved behov. Dette kan innebære reparasjon eller utskifting av skadet parkett, utbedring av vegger med sparkling og maling eller nytt tapet, samt montering av nødvendige avslutnings- og overgangslister.

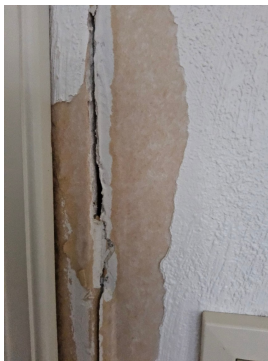
Sprekker i vegg

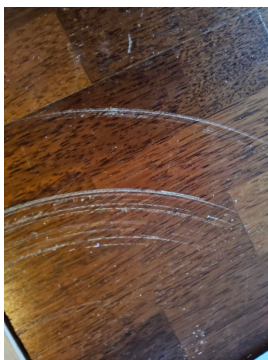
Riper i parkett.

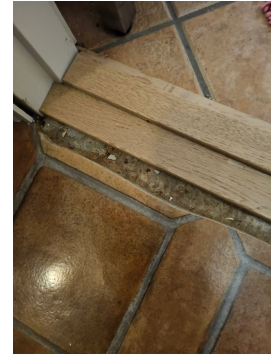
Mangelfull avslutning på belegg ved terskel

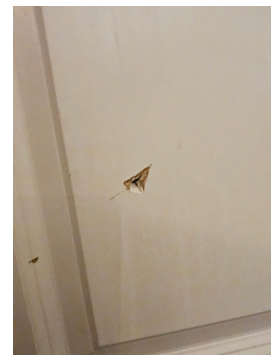
Enkelte sår/hakk på innerdører

Skader på overflatene har i hovedsak kosmetisk betydning. Dører med funksjonelle avvik bør justeres for å sikre normal bruk. Overflateskader kan utbedres ved sliping, sparkling og maling, eller eventuelt ved utskifting dersom man ønsker et bedre estetisk resultat.

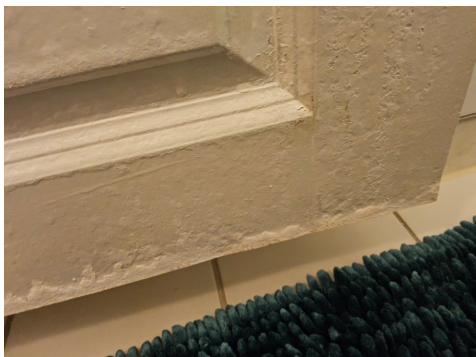
Fuktskade på dør til bad.

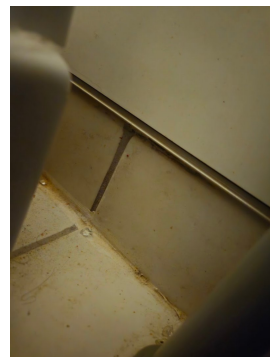
Ingen fuge i nedre kant av baderomsplater.

Manglende fugging og utilstrekkelig tetting rundt gjennomføringer medfører fare for fuktskader i nedre kant av baderomsplatene og ved rørgjennomføringer, spesielt ved direkte vannsprut eller lekkasjer. Selv om dusjkabinett begrenser vannbelastningen, innebærer dagens løsning økt risiko dersom kabinettet fjernes eller det oppstår utettheter. Det anbefales å videreføre bruk av dusjkabinett for å redusere vannbelastningen på vegger. Ved oppgradering av badet bør baderomsplater og gjennomføringer utføres i henhold til produsentens monteringsanvisning, med korrekt fugging og tetting av alle detaljer. Manglene bør utbedres som del av en helhetlig oppgradering av badet.

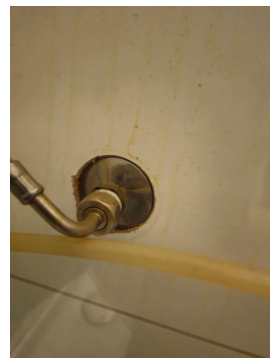
Ikke fagmessig utførelse ved rørgjennomføringer.

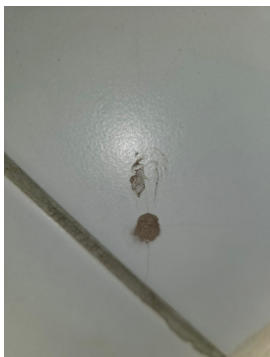
Det er registrert enkelte fliser med bom (hulrom under), og det er påvist flis med hakk/skade. Fallforhold til sluk er ikke i samsvar med krav som gjaldt på byggetidspunktet. Varmekabler er ikke funksjonstestet. Hjemmelshaver benytter ikke varmekablene og kjenner ikke til om de fungerer som tiltenkt. Det er ikke synlig oppbrett ved terskel, og det er dermed ukjent om det foreligger tilstrekkelig høydeforskjell (25 mm) mellom topp membran ved terskel og topp slukrist.

Mangelfullt fall til sluk kan medføre redusert drenering av vann og økt risiko for vannansamling på gulvet. Ukjent tilstand på varmekabler innebærer risiko for at disse ikke fungerer som tiltenkt. Manglende synlig oppbrett ved terskel kan bety manglende sikkerhet mot vannlekkasje ut av rommet, dersom membranoppbyggingen ikke er tilfredsstillende. Overflatene vurderes å ha behov for oppgradering, og dagens løsning er avhengig av dusjkabinett for å begrense vannbelastningen.

Sår/hakk i flis

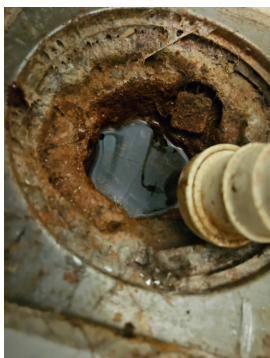
Ukjent eller mangelfull membran i kombinasjon med eldre sluk uten klemring medfører økt risiko for lekkasjer og fuktskader i underliggende konstruksjoner. Eldre sluk har også høyere sannsynlighet for svekket funksjon, korrosjon og manglende tetthet mellom gulv og sluk. Det anbefales å oppgradere sluk, tettesjikt og membran som del av en helhetlig rehabilitering av badet. Ved renovering bør nytt sluk med klemring monteres, og nytt tettesjikt utføres i henhold til produsentens monteringsanvisning.

Frem til oppgradering bør vannbelastningen begrenses, og bruk av dusjkabinett videreføres.

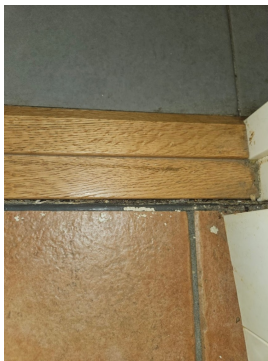
Bygningsdeler på bad og vaskerom må i tillegg til å få tilstandsgrad opp mot kravene som gjaldt da de ble bygget, også kontrolleres mot dagens krav, på bakgrunn av at bruken av slike rom har endret seg vesentlig opp gjennom årene. Dersom det foreligger et avvik som tilsier at våtrommet ikke oppfyller dagens regelverk om tettesjikt og sluk, enten på grunn av materialvalg, alder, avvik fra regelverk, preaksepterte ytelser, faktiske skader eller funn av fukt også videre, vil det være et foreliggende avvik som krever utbedring «innen kort tid» og skal gis TG3. Et våtrom som ikke oppfyller funksjonskrav om tettesjikt og sluk i dagens tekniske forskrift skal gis TG3."

Selv om rommet kan være funksjonelt, vil alder og manglende dokumentasjon på utførelse innebære en økt risiko for fuktskader i konstruksjonen. Utbedring eller oppgradering til dagens standard bør derfor påregnes.

Det er ikke påvist tettesjikt ved terskel

**Kostnadsestimat: 100 000 - 200 000**

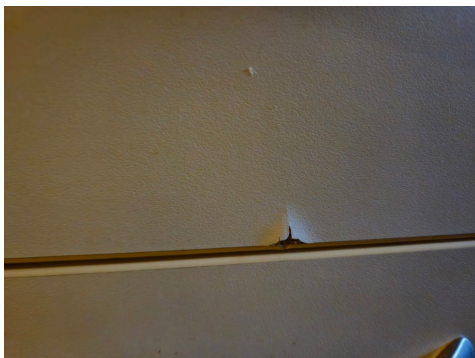
- Det er påvist skader på overflater/kjøkkeninnredning utover normal slitasjegrad.

Skader på kjøkkenfronter

- Det må påregnes lokal utbedring/utskiftning.

Det er påregnelig med utskiftning/utbedringer av kjøkkeninnredningen.

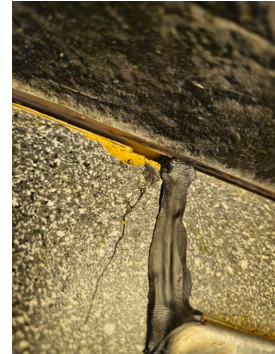
Skader på benkeplate

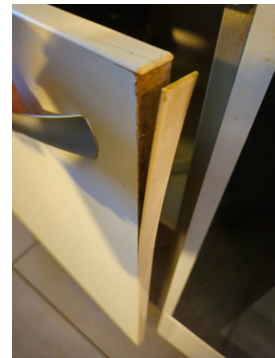
Kantfolie løsner fra kjøkkenfront
