# Tilstandsrapport

Boligbygg med flere boenheter

Kampenvegen 1, 2850 LENA

Befaringsdato: 05.01.2026

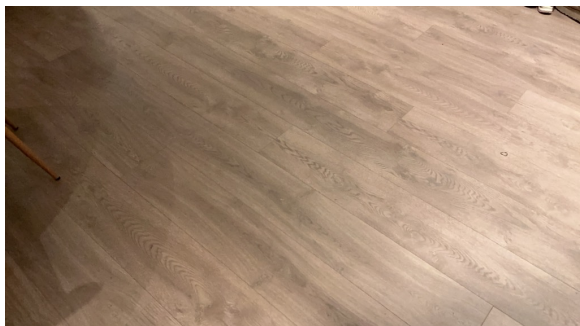
- Målt høydeforskjell på over 30 mm gjennom hele rommet. Tilstandsgrad 3 gis med bakgrunn i standardens krav til godkjente måleavvik.

- For å få tilstandsgrad 0 eller 1 må høydeforskjeller rettes opp. Det vil imidlertid sjelden være økonomisk rasjonelt som et enkeltstående tiltak i en bolig som dette. Dersom boligen en gang skal renoveres, kan man vurdere slike tiltak.

Kostnadsestimat: 100 000 - 200 000

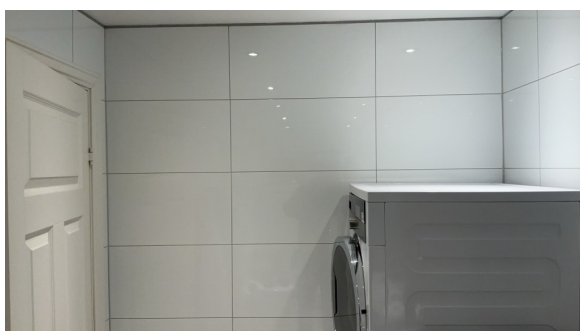
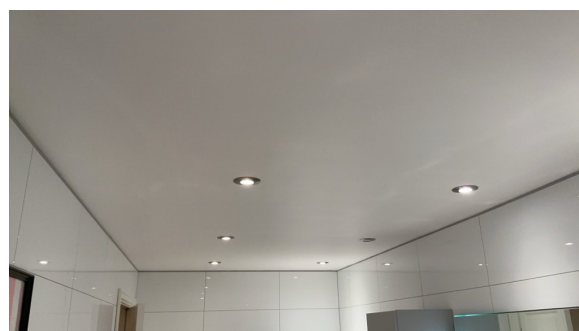
#### TG 2 Overflater Gulv

Gulv: Fliser, med varme. Rommet er ved normal bruk ikke utsatt for særlig påkjenning i form av fukt direkte på konstruksjonene da det dusjes i kabinett/badekar med direkte avløp til sluk. Overflater under dusjkabinett er begrenset inspisert på grunn av tilgjengelighet.

Det finnes ingen dokumentasjon på prosjektering eller utførelse av rommet. Gulvet er tilnærmet flatt. Det er lokalt fall til sluk. Fall er ikke tilfredsstillende, men badet fungerer med dette avviket

Det er ikke behov for utbedringstiltak siden våtrommet fungerer i dag, men skader/ følgeskader kan oppstå på rom som ikke er fagmessig utført.

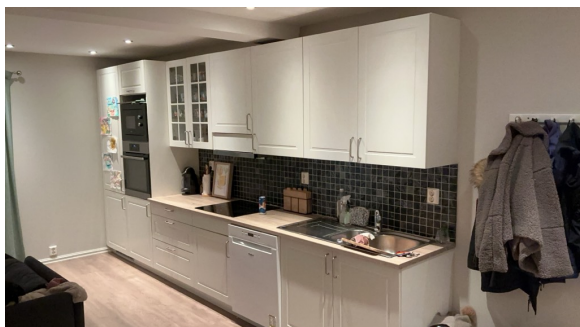
#### TG 2 Avtrekk

Det er manglende forsert mekanisk avtrekk fra kokesonen på kjøkkenet. Kjøkkenet ventileres derfor kun via naturlig avtrekk eller omluftsløsning, noe som gir redusert effektivitet ved matlaging og økt risiko for fukt, lukt og fettavleiringer i rommet.

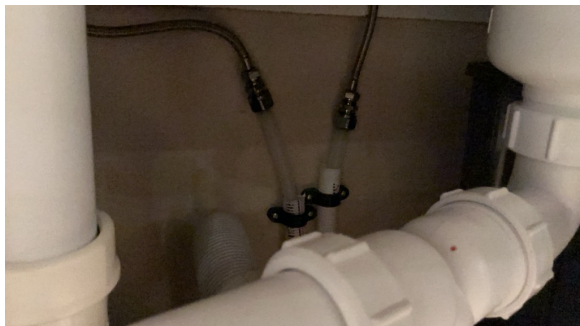
## TG 2 Avløpsrør

Synlige avløpsrør i: Plast. Anlegget er ikke teknisk vurdert. Jeg er ikke VVS fagmann, kontakt rørlegger for evt. nærmere kontroll av anlegget. Bunnledningene og utvendige ledninger er nedgravd og ikke tilgjengelig for inspeksjon.

Det er ikke behov for umiddelbare utbedringstiltak, men skader kan plutselig oppstå på eldre rør. Tidspunkt for når tiltak er påregnelig er vanskelig å si noe om.
