Tilstandsrapport

Boligbygg med flere boenheter
-

Jernbaneveien 37 , 1369 STABEKK
-

Befaringsdato: 14.04.2026

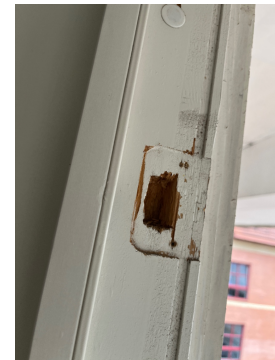
Balkongdøren mangler låsebeslag i karm som bør monteres tilbake - se bilde.

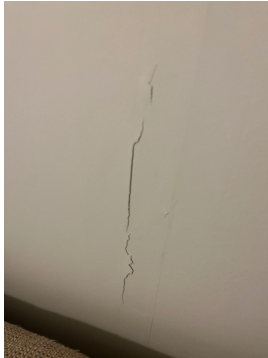
Det registreres hull etter innfestninger i vegger, samt små sprekkeformasjoner i overflatene til vegger og tak, noen mer tydelig enn andre. I soverom mot bad registreres det tegn på fukt i overflaten mot himling / yttervegg.

Riss i vegg bod.

Det anbefales nærmere undersøkelser, da det ble avdekket tegn på fukt i overflaten ved fuktsøk. Tapet / overflate vegg buler ut som kan være tegn på fukt eller bevegelse. Forholdet innebærer økt vedlikeholdsbehov og mulige utbedringer på sikt.

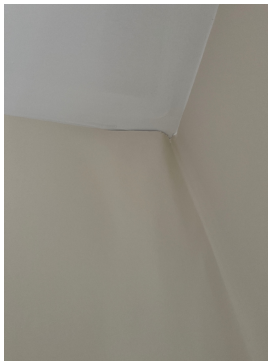
Buler i tapet / overflate soverom

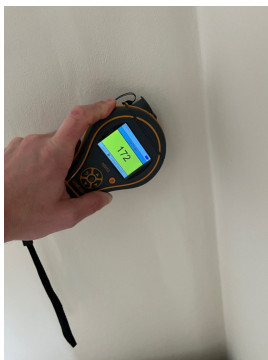
Fuktsøk ved bulet tapet soverom

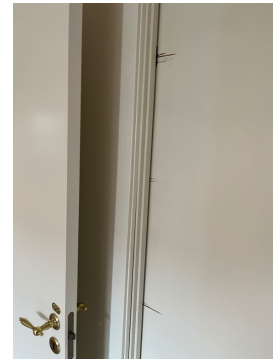
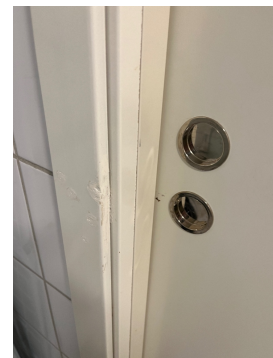
Det registreres uferdige detaljer på listverk til innvendige dører, samt småskader i overflatene.

Observasjonene er kosmetiske detaljer, som bør vurderes å utbedre på sikt.

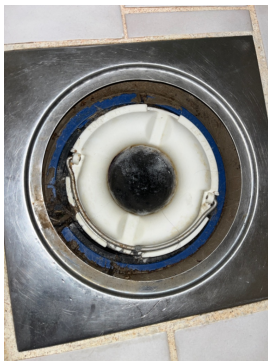
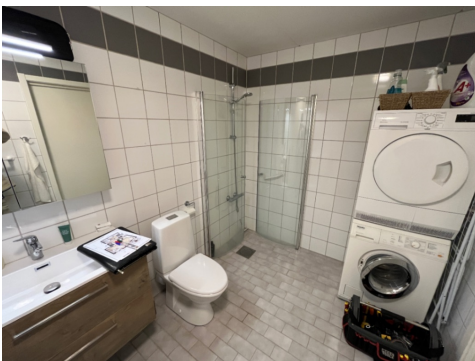
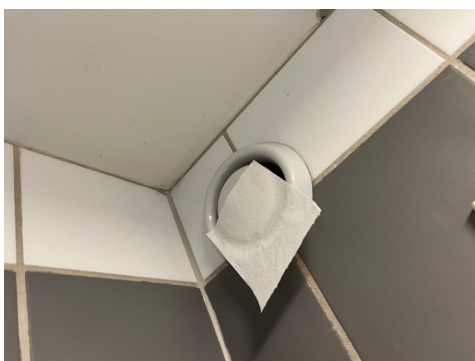
Avtrekk og tilluft er vurdert som tilfredsstillende. Det er ikke noen tettemansjetter ved rørgjennomføringer i vegg og ved lekkasjer kan vann følge rør inn i konstruksjoner. Armaturløsninger til dusjen henger lavt, og har erfaringsmessig tidligere vært badekar. Vannrør av kobber og avløpsrør av plast fra byggeår.

Fall til gulv er vurdert som tilfredsstillende. Det registreres hulrom for gulvflis mot dør, samt hulrom for veggflis ved siden av vaskesøyle.

- Våtrommet må oppgraderes for å tåle normal bruk etter dagens krav. Tilstandsgrad vurderes grunnet våtrommets alder. Det er ingen dokumentasjon for våtrommet, samt at membran ikke kan konstateres i sluk.

- Manglende oppgradering av våtrommet medfører høy risiko for at konstruksjonene ikke vil tåle vanlig bruk av vann eller lekkasjer. Dette kan føre til fuktskader på tilstøtende konstruksjoner.

Kostnadsestimat: 200 000 - 500 000

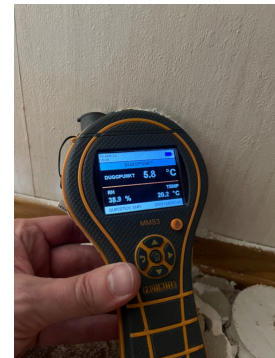
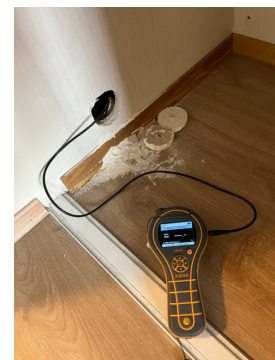
Det ble utført fuktmåling i boret hull i tilstøtende rom mot våtsone uten å få unormale verdier.

Grunnet våtrommets alder kan ikke fuktskader i konstruksjonen utelukkes, selv om det ikke ble avdekket fukt i boret hull på befaringsstidspunktet.
