# Tilstandsrapport

Leilighet

Ryfylkevegen 1986 , 4120 TAU

Befaringsdato: 03.02.2026

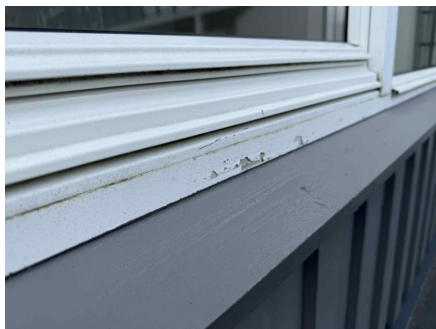
### TG 2 Vinduer

Det registreres stedvis slittasje i vinduskarmer. Pga. manglende vedlikehold.

Anbefaler å overfatebehandle slitte overflater, dette for å unngå råteskader.

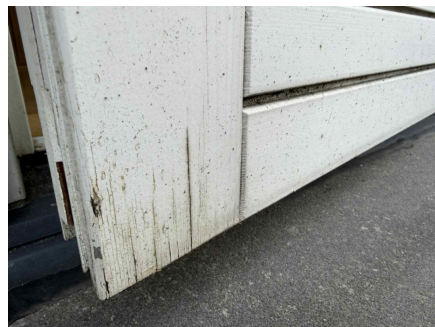
### TG 2 Dører

Det registreres stedvis slittasje i ytterdør og balkongdører. Pga. manglende vedlikehold.

Anbefaler å overfatebehandle slitte overflater, dette for å unngå råteskader.

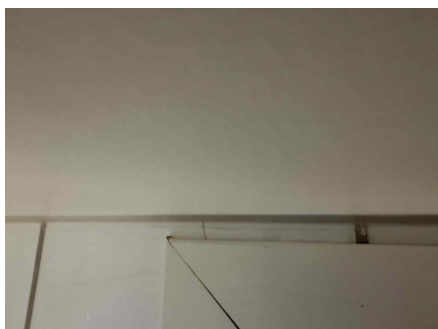
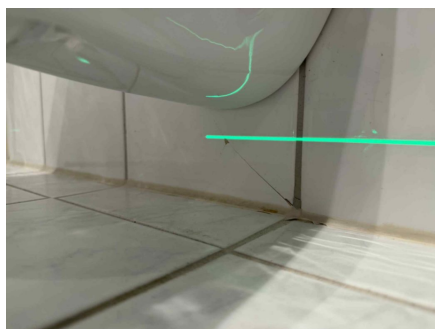
#### TG 2 Overflater vegger og himling

Det registreres flere sprukne fliser og noe svertesopp i silikolfuger i dusjsone.

Vurdere å bytte sprukne fliser og fjerne svertesopp i silikolfuger.
