# Tilstandsrapport

📍 Mandalls gate 14, 0190 OSLO

# gnr. 230, bnr. 451, snr. 17

Rapportdato: 27.01.2026

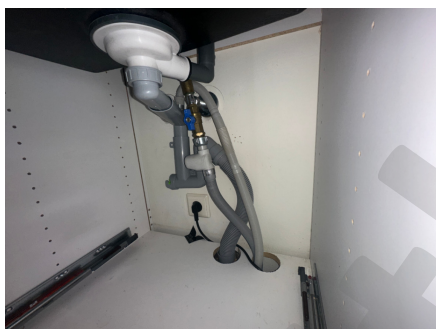
Røropplegg i kjøkkenbenk
