# Tilstandsrapport

Fritidsbolig

Sætervikveien 90, 8190 SØRFJORDEN

Rapportdato: 01.07.2025

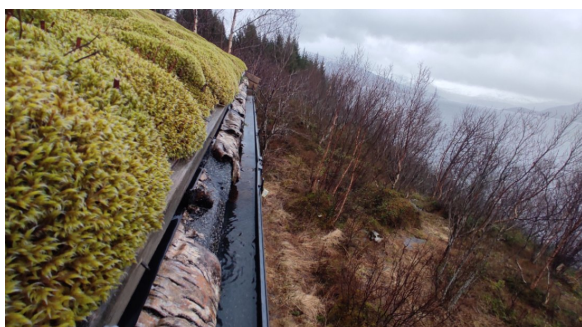
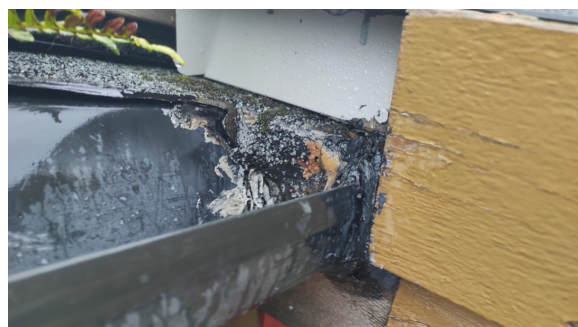
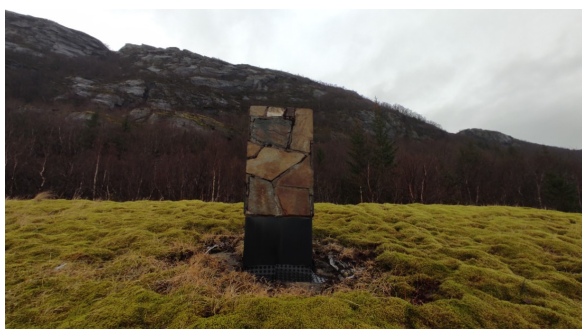
## TE 2 Veggkonstruksjon

Vindskibord er råteskadet.  
Kledningen er stedvis værslitt.

- Musesperre må etableres.

Vindskibord bør skiftes ut.  
Vedlikehold bør påregnes.

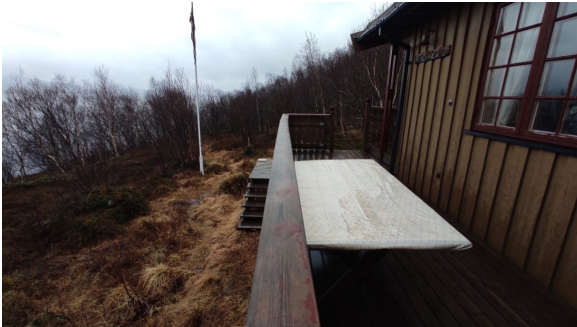
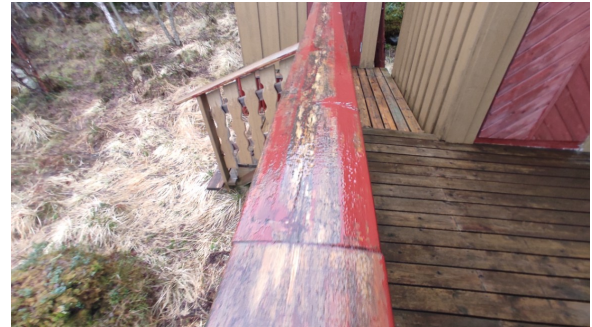
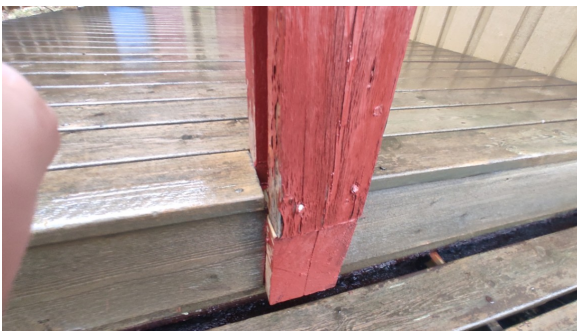
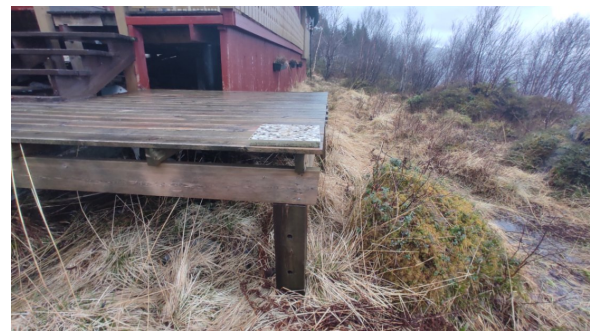
## TG 3 Utvendige trapper

Trapp av tre til terrassen. Malt stående rekkverk og gelender. Rekkverket har en høyde på ca. 86 cm.

Rekkverket bør festes tilstrekkelig.

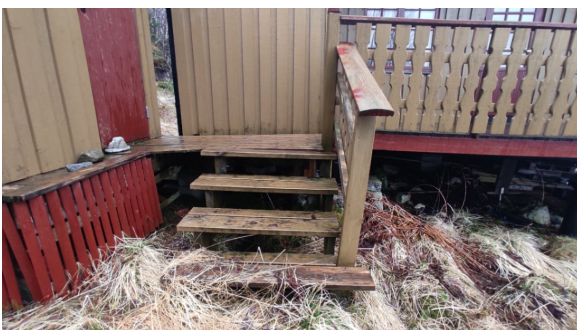
## TG 3 Utvendige trapper - 2

Trapp av tre til terrassen.

- Rekkverk må monteres for å lukke avviket.

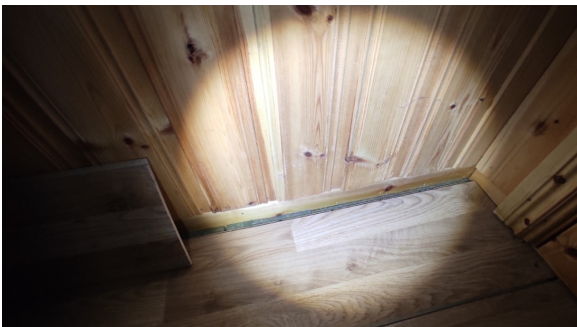
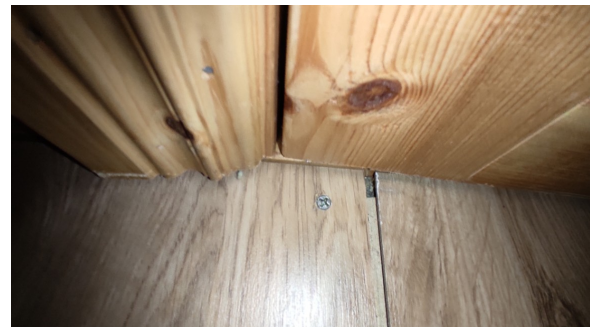
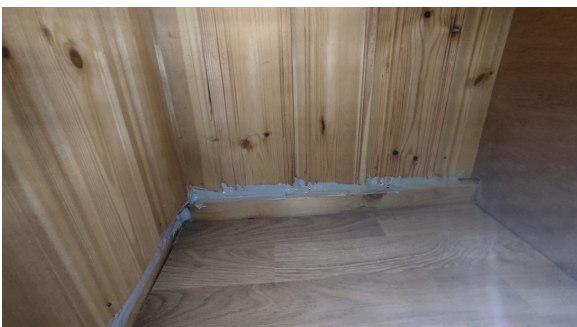
### TE 3 Etasjeskille/gulv mot grunn

Etasjeskiller er av trebjelkelag (stubbelloftskonstruksjon).

- Målt høydeforskjell på over 20 mm innenfor en lengde på 2 meter. Tilstandsgrad 3 gis med bakgrunn i standardens krav til godkjente måleavvik.

- Målt høydeforskjell på over 30 mm gjennom hele rommet. Tilstandsgrad 3 gis med bakgrunn i standardens krav til godkjente måleavvik.

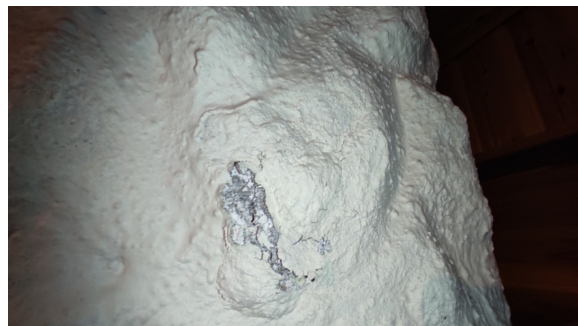
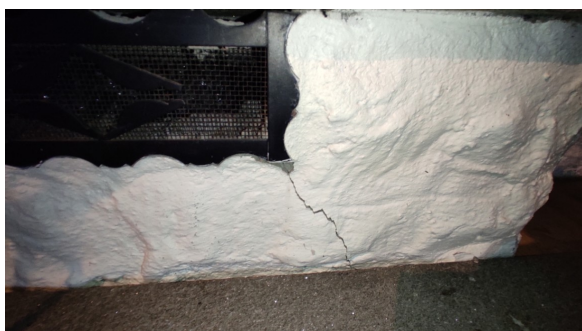
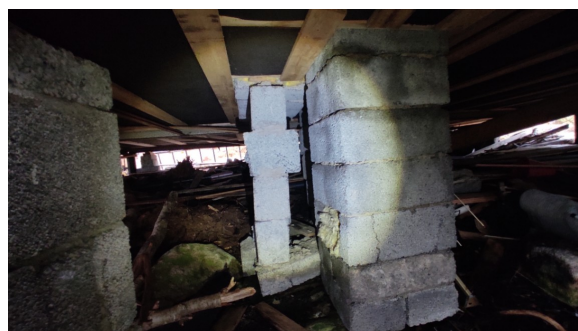
## TG2 Krypkjeller

Bygningen har krypkjeller under trebjelkelag og stubbegulv.

Utetthetene bør tettes.

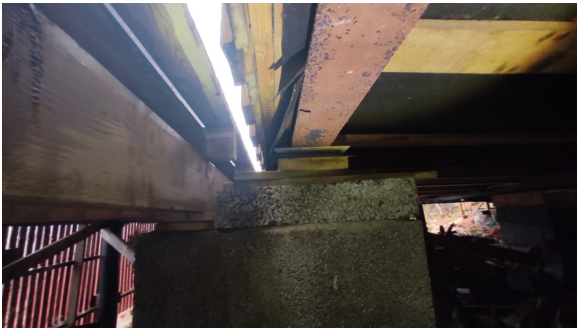
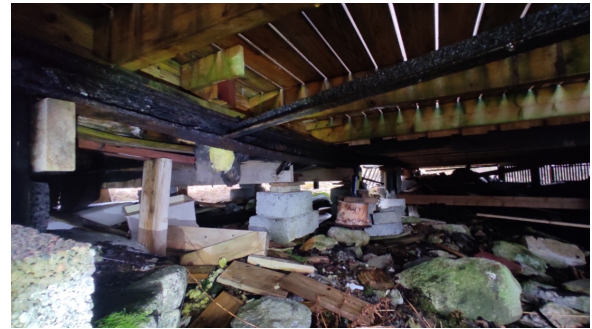
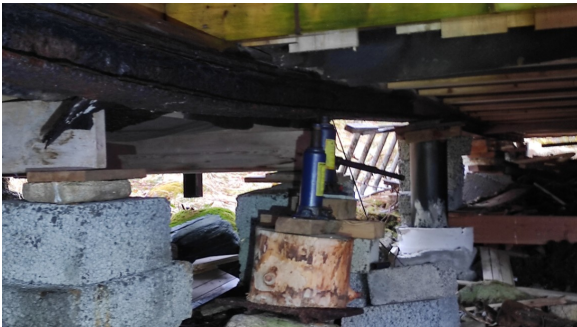
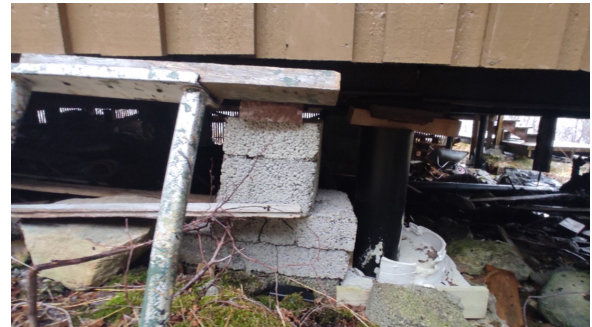
## TG 2 Terrenghold

Eiendommen ligger i ett skrående terreng.
