# Tilstandsrapport

Hjeramoen 32 B, 2072 DAL

Befaringsdato: 24.06.2024

Oppdragsnr.: 19291-1863

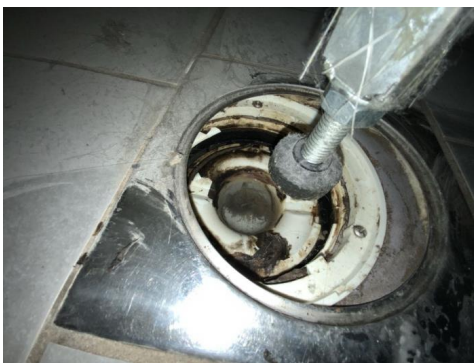
## Vurdering av avvik:

Kontroll av sluk.

- Overvåk tilstanden jevnlig. For å få tilstandsgrad 0 eller 1 må tettesjiktet skiftes ut, men tidspunktet for når dette er nødvendig er vanskelig å si noe om.
- Overvåk tilstanden jevnlig. For å få tilstandsgrad 0 eller 1 må slukløsningen skiftes ut og sannsynligvis må også membransjiktet skiftes/utbedres. Det er imidlertid vanskelig å si noe om tidspunktet for når dette er nødvendig.

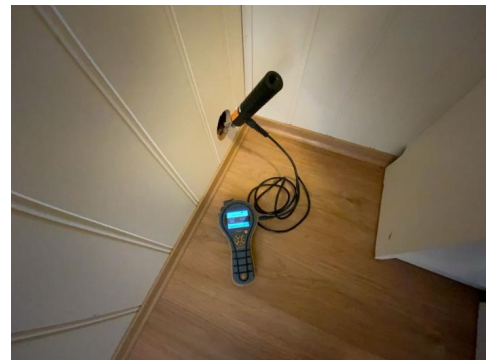
Hulltaking er foretatt uten å påvise unormale forhold. Hulltaking er foretatt ved/i Bod.

Utført hulltaking.

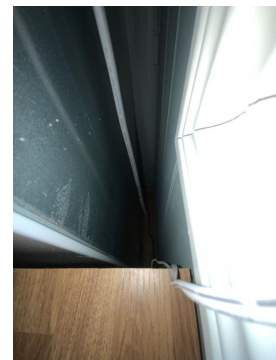
Kontroll bak kjøleskap. Ingen tegn til fuktskader på befaringsdagen.

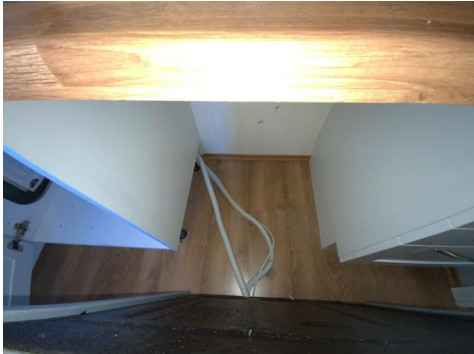
Kontroll bak oppvaskmaskin. Ingen tegn til fuktskader på befaringsdagen.

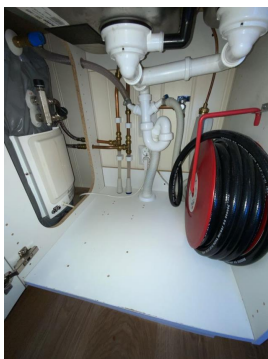
Besiktigelse av røropplegg.

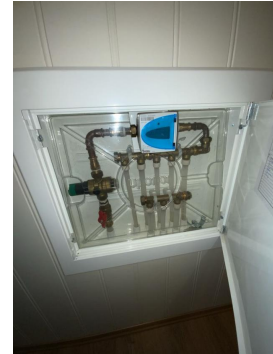
Besiktigelse av røropplegg.

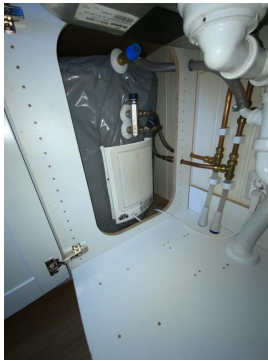
Det er påvist avvik i den elektriske tilkoblingen av varmtvannstanken.

Besiktigelse av bereder.

Det bør etableres fast strømtilkobling med bryter på bereder grunnet branntilløp i stikkontakt kan oppstå. Bereder er for øvrig normalt fungerende.
