# Anders Beers gate 10 4400 FLEKKEFJORD

## Tilstandsrapport Eierskifte

Boligtype: Leilighet i flermannsbolig

Byggeår: 2009

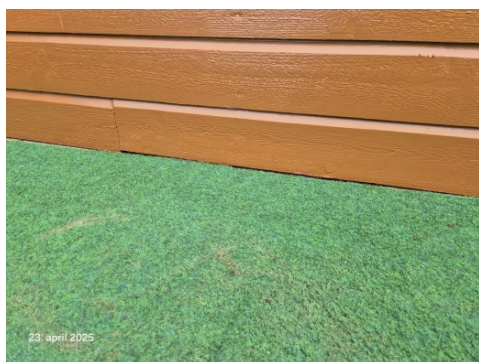
Kledningsbord som mangler lufting.

| Kledning på rekkverk mangler lufting stedvis. | |

| Lufting av kledningsbord bør etableres for å unngå råteskader. | |
