# Tilstandsrapport

Rekkehus

Rugdeveien 44, 3617 KONGSBERG

Befaringsdato: 02.04.2025

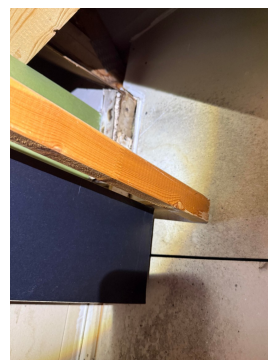
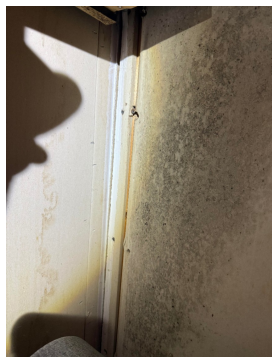
- Det er påvist fuktskader i veggkonstruksjonen.

Det er registrert fuktskader i veggkonstruksjonen mellom boenhetene. Årsaken kan være utettheter i forbindelse med detaljer i taktekingen. Det ble ikke registrert noen unormale forhold ved fuktsøk, noe som kan tyde på at skaden er av eldre dato.

Bildet viser område i veggkonstruksjonen mellom boenhetene med synlige tegn på fuktskade. Årsak vurderes å være knyttet til utetthet i takdetaljer.

For å lukke avviket må skadeomfang og årsak kartlegges og nødvendige utbedringer gjennomføres. Forholdet må avklares med styret i sameiet før en eventuell utbedring.

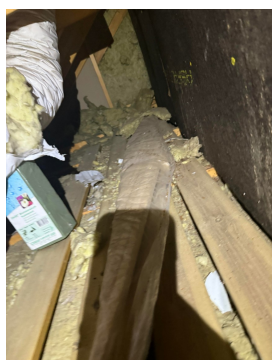
Det er registrert symptomer på aktivitet fra skadedyr (mus) på sideloft over inngangspartiet.

Bildet viser område på sideloft over inngangspartiet der det er registrert spor etter aktivitet fra skadedyr/mus.

For å lukke avviket må området undersøkes nærmere og eventuelle tiltak mot skadedyr iverksettes.

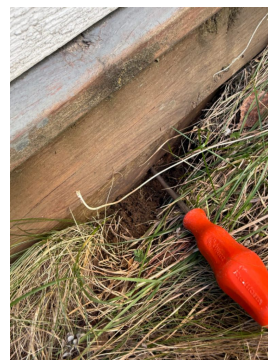
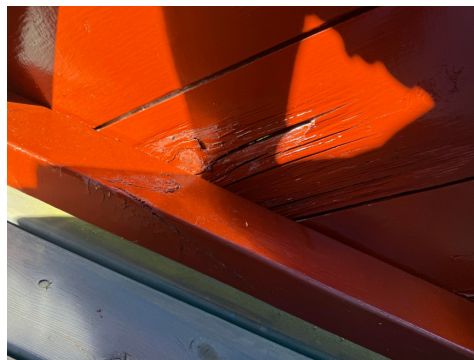
- Det er påvist fukt-/råteskader i konstruksjonen.
- Rekkverket er for lavt i forhold til dagens krav til rekkverkshøyder.

Bildet viser råteskader i forkantbord i kontakt med terreng i underetasjen.

Bildet viser råteskader i rekkverksbord på verandaen.

- Råteskadet trekledning må skiftes ut.
- Råteskadede konstruksjoner må skiftes ut.
- Det er ikke krav om utbedring av rekkverkshøyde opp til dagens forskriftskrav.

For å lukke avviket må råteskadet materiale fjernes og erstattes. Dersom tiltak ikke utføres, vil skadene kunne utvikle seg videre føre til fare for personsikkerhet ved bruk av konstruksjonene.

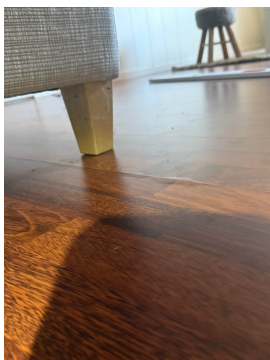
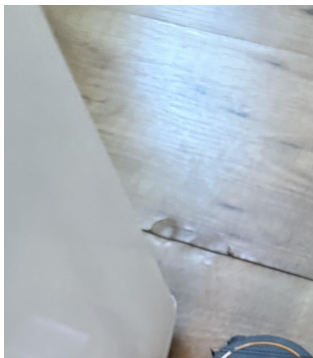
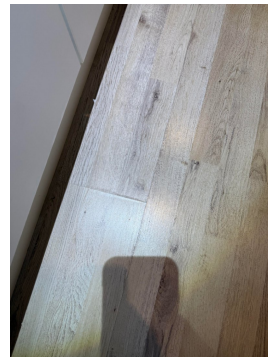
Det er registrert stedvis noe hevelse i laminatskjøter samt små skader/sår i overflatene.

Bildet viser laminatgulv med stedvis hevelse i skjøter.

Bildet viser skade i laminatgulv.

Det anbefales å følge med på utviklingen. Ingen umiddelbart behov for utbedring.

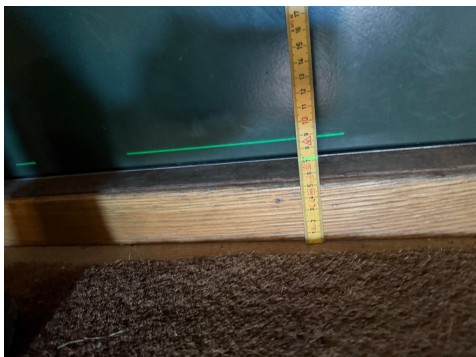
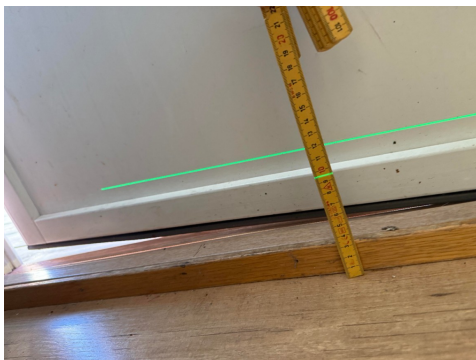
- Det er målt høydeforskjell på mellom 15-30 mm gjennom hele rommet. Tilstandsgrad 2 gis med bakgrunn i standardens krav til godkjente måleavvik.

Bilde av målinger i 1 etasje.

- For å få tilstandsgrad 0 eller 1 må høydeforskjeller rettes opp. Det vil imidlertid sjelden være økonomisk rasjonelt som et enkeltstående tiltak i en bolig som dette. Dersom boligen en gang skal renoveres, kan man vurdere slike tiltak.

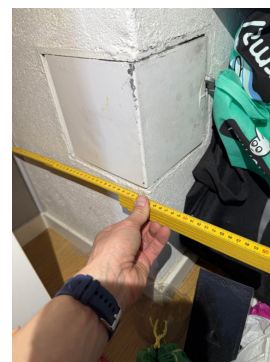
- Det er påvist brennbart materiale nærmere enn 300 mm fra sotluke/feieluke.
- Det er avvik:

Bildet viser sotluke som ikke lar seg åpne og er plassert nærmere enn 30 cm fra delevegg.

Sotluken må kontrolleres, og funksjonalitet må gjenopprettes. Kontroll og nødvendige utbedringer må utføres av fagperson.

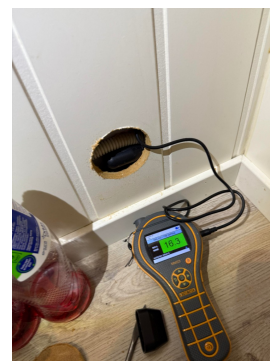
Gulvet har laminat. Veggene har plater. Hulltaking er foretatt og det er påvist avvik i konstruksjonen. Hulltaking er foretatt ved/i kjøkken. Fuktvotemåling (vekt%) i konstruksjonen ble målt til 16.

- Det er gjennom hulltaking påvist høyt fuktnivå inne i trekonstruksjonen i hulltakingen, men ikke påvist fuktskader i dette området. Høy luftfuktighet kan over tid føre til muggvekst eller sverting av materialer. Samtidig kan materialer og konstruksjoner bli ødelagt.

- Det påviste fuktnivå gir grunn til å overvåke konstruksjonen jevnlig for å se utvikling over tid, og eventuelt foreta tiltak for å unngå fuktskader.

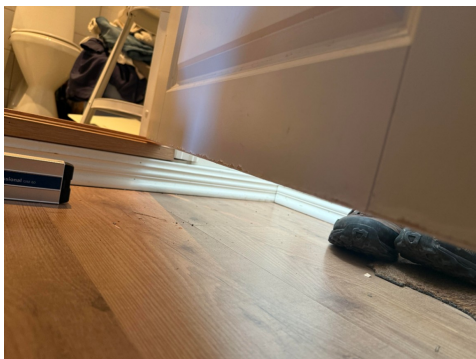
Det er registrert svelling/fuktskade nederst på dørbildet til badet i 1. etasje.

Bildet viser skade/svelling nederst på dørbildet til badet i 1.

For å lukke avviket må dørbildet til badet skiftes/utbedres.

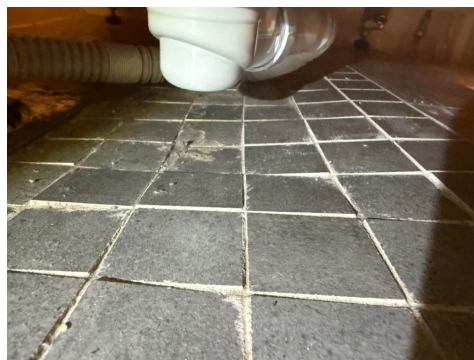
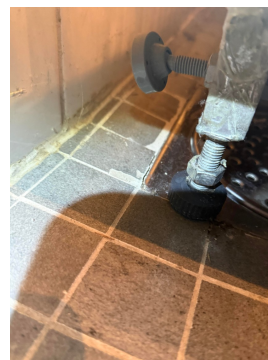
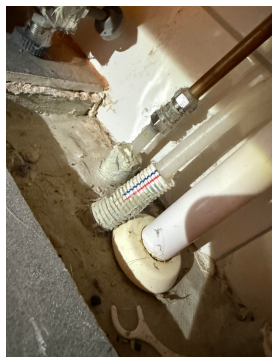
Det er registrert utsparring i gulvet under servantskapet som utgjør risiko for vannansamling og at lekkasjevann ikke ledes til sluk ved en eventuell lekkasje.

Bildet viser ujevnheter i gulvfliser.

Bildet viser kosmetisk avskalling på fliser.

Bildet viser utsparing under servantskap,.

Våtrommet fungerer med dusjkabinettet og dette avviket, da vannet ledes inn i kabinettet og ikke ned på gulvet. Dersom dusjkabinettet fjernes eller erstattes med åpen dusjløsning, er det risiko for at vann blir liggende på gulvet og ikke ledes til sluk. For å lukke avviket må det foretas utbedring av fallforhold.

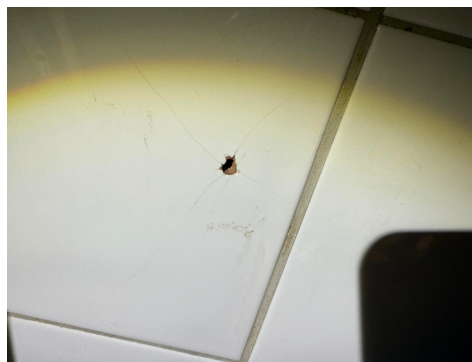
Det er registrert avvik i form av sprekker og hull i fliser i våtrommet.

Bildet viser skade på flisoverflaten i dusjsone, med tydelige hull og sprekker.

For å lukke avviket må hullene tettes, og skadde fliser fjernes og erstattes. Hvis dette ikke utbedres, kan det oppstå vanninntrengning bak flisene, som igjen kan føre til fuktskader. Basert på badets alder bør utbedringen vurderes i sammenheng med en helhetlig renovering av badet og oppgradering av tettesjikt.

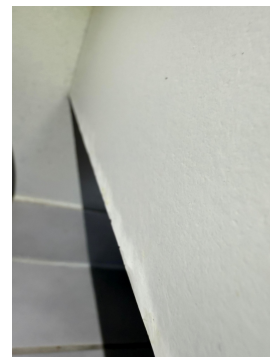
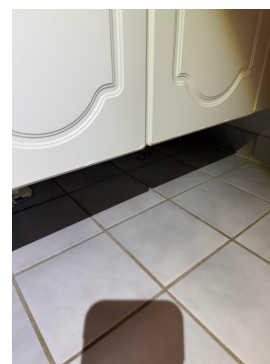
- Det er påvist fuktskjolder/svelling i skapinnredning.
- Toalettet står å renner vann.

- Skadede deler av innredning/utstyr må skiftes ut/utbedres.

For å lukke avviket må toalettet kontrolleres/utbedres.

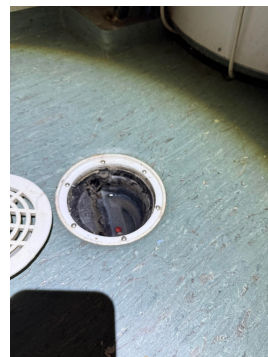
Det er registrert avvik i form av lokalt fall til sluk. Gulvet ved døren har tilnærmet flatt fall, noe som gir redusert funksjon for effektiv avrenning.

For å lukke avviket må fallforholdene reetableres slik at tilstrekkelig fall mot sluk i området ved døren. Basert på alder bør tiltaket vurderes i sammenheng med renovering og utskifting av tettesjikt.

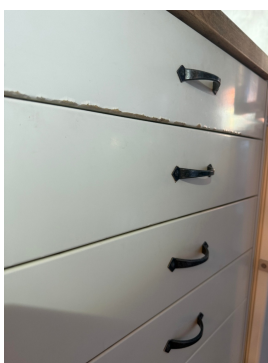
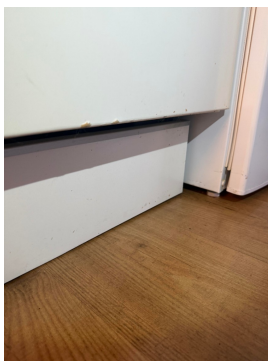
Det er registrert svellesskader på enkelte fronter.

Bildet viser svellesskader på fronter.

- Det må påregnes lokal utbedring/utskiftning.

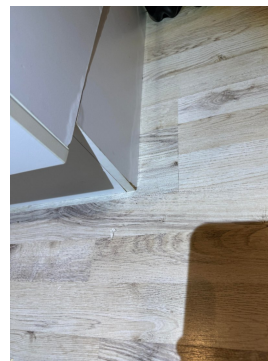
- Det er påvist skader på overflater/kjøkkeninnredning utover normal slitasjegrad.

Bildet viser svelling på kjøkkenskrog.

- Det må påregnes lokal utbedring/utskiftning.

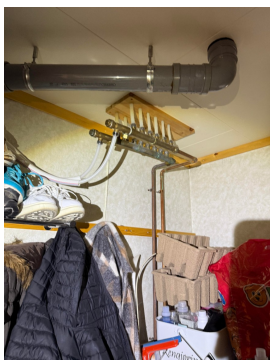
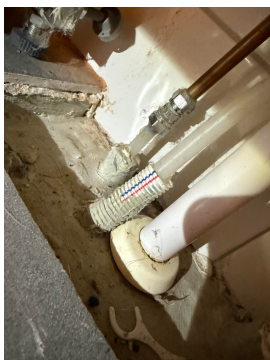
- Det er påvist at eventuelt lekkasjevann fra rør i rør system ikke ledes til sluk eller annen kompenserende løsning.
- Mer enn halvparten av forventet brukstid er passert på innvendige vannledninger.
- Det er påvist tydelige trykkslag i anlegget.
- Det mangler tettemuffer i enden av varerør på rør-i-rør-system.

Bildet viser samlingspunkt for rør i rør på vaskerommet.

Bildet viser at det mangler tettemuffer i enden av varerør på rør-i-rør-system.

- Det er ikke behov for utbedringstiltak siden anlegget fungerer i dag, men ut ifra alder kan skader plutselig oppstå på eldre anlegg.
