# Tilstandsrapport

Fritidsbolig

Korgfjellvegen 473 E, 8672 ELSFJORD

Befaringsdato: 26.06.2025

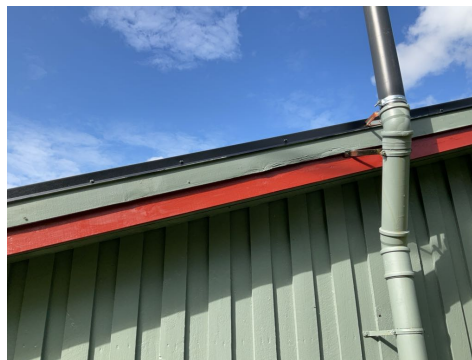
Råteskader på vindski

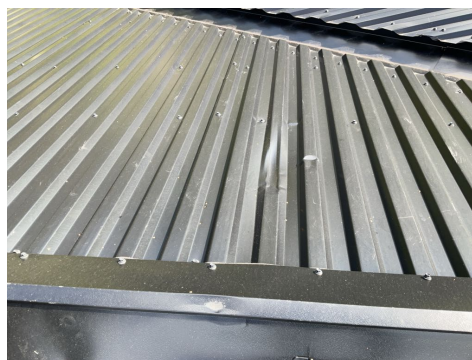
Bulker på takplater

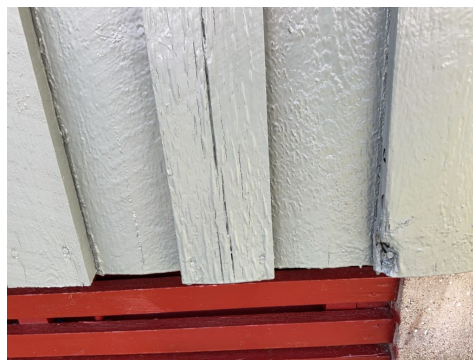
Partielle tørkesprekker og råteskader på utvendig kledning.

- Råteskadet trekledning må skiftes ut.
- Tiltak:

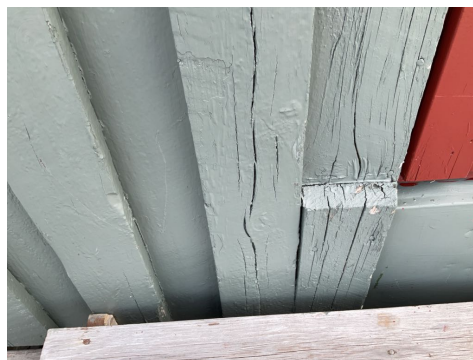
Partielle tørkesprekker og råteskader på utvendig kledning.

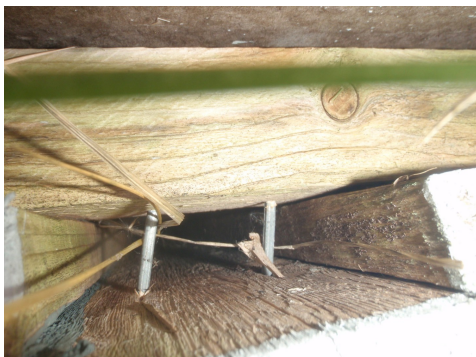
Ved første gangs befarings den 05.08.2024 ble det registrert manglende musesperre i nedkant av utvendig kledning, det ble registrert åpning i konstruksjonen under raftekasser i overgang mellom tilbygg og hovedbygning. Dette har ført til at skade dyr har vært inne på kaldloft på tilbygget.

Musebånd manglet bak kledning ved første befaringsgang. Det er i ettertid utført montering av musesperre

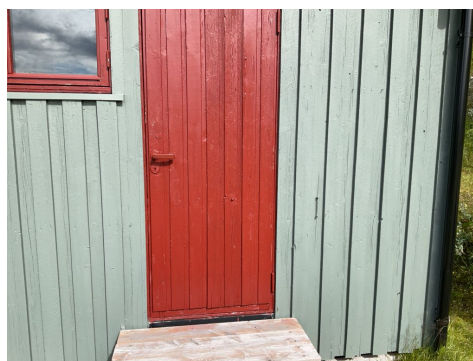
- Det er påvist dører som er vanskelig å åpne eller lukke.
- Det er påvist utetthet/åpning mellom dørblad og dørkarm. Dvs. at kaldtrekk kan oppstå.
- Karmene i dører er værslitte utvendig og det er sprekker i trevirket.

Dør og karm er værslitt og har tørkesprekker og råteskade.

- Dører må justeres.
- Det må foretas lokal utbedring.

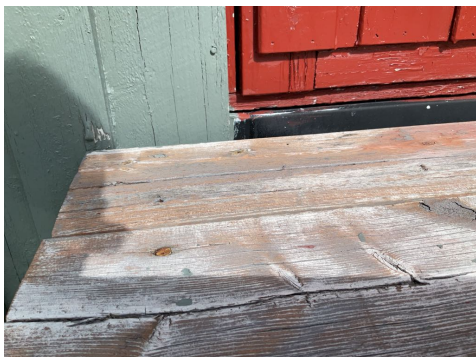
Beslag under dør er for kort

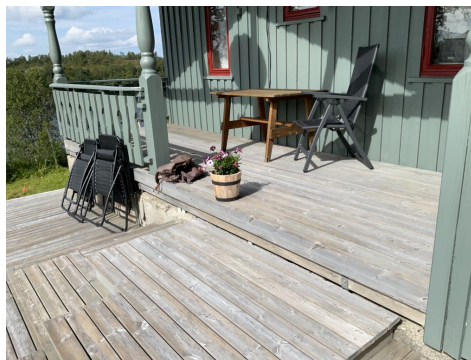
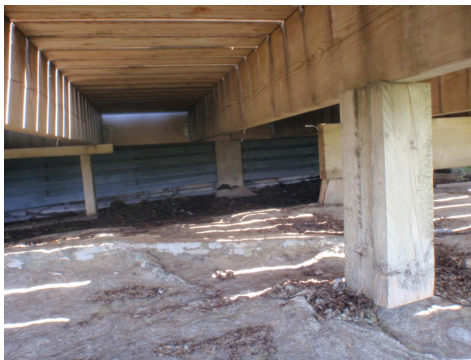
Balkongen er fundamentert delvis på flell og delvis på terreng. Deler av fundamenteringen. er noe provisorisk og bør forsterkes. Det er tørkesprekker og noe skader på enkelte gulvbord.

Svak og noe provisorisk innfesting og understøttelse av balkong

- Det er ikke krav om utbedring av rekkverkshøyde opp til dagens forskriftskrav.
- De påviste skader må utbedres.

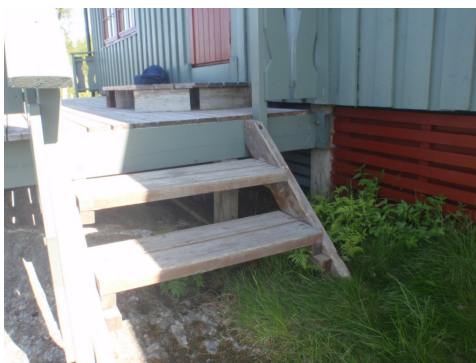
Mangler rekkverk på en side og stusstrinn

- Rekkverk må monteres for å lukke avviket.
- Åpninger i rekkverk må endres for å tilfredsstille krav på byggemeldingstidspunktet.

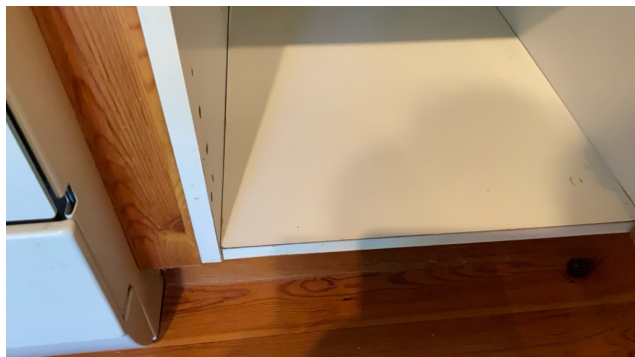
- Det er påvist skader på overflater/kjøkkeninnredning utover normal slitasjegrad.

Fuktskader/utsvelling på skrog

- Det må påregnes lokal utbedring/utskifting.

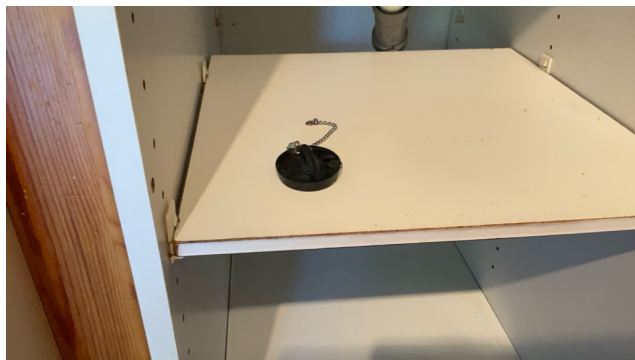
Fuktskader/utsvelling på hyller

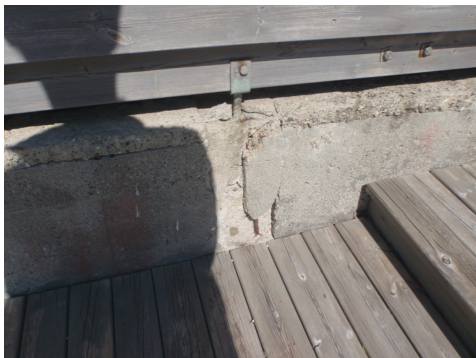
Deformasjoner av betongdrager, sprukket betong, synlig rustangrepet armeringsjern og ringmur.

Skade på ringmur, synlig rustanrepet armering.

- Påviste skader må utbedres.

Reparasjon av betongdrager og ringmur

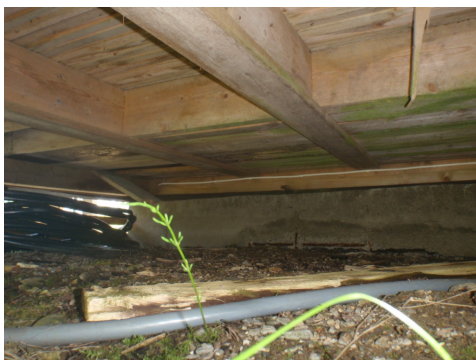
Skade på betongdrager, synlig rustangrepet armering

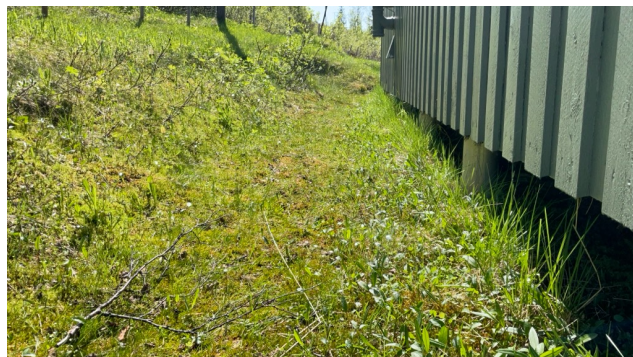
Fall på terreng inn mot kryperom

Det må gjøres tiltak for å lede bort vann fra krypekjeller. Lagrede materialer har råteskader og må fjernes fra kryperommet.

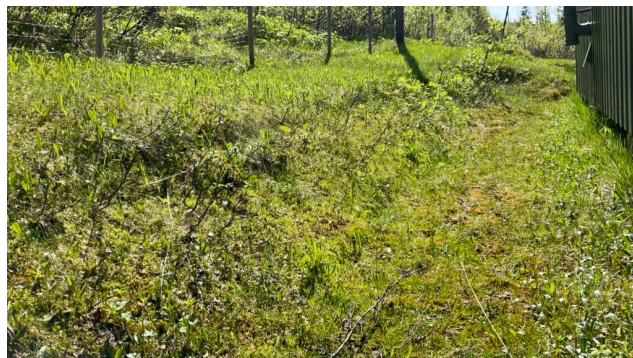
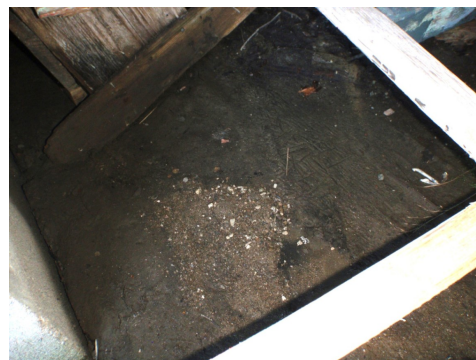
Synlig tegn på at det er oppdemming av vann i kryperommet. Råteskader på treverk
