Korgfjellvegen 473E, 8672 ELSFJORD

**Fritidsbolig med naturskjønn  
beliggenhet og gode solforhold -  
Innlagt strøm og Cinderella toalett**

| Tilstandsrapport ..... | 43 |

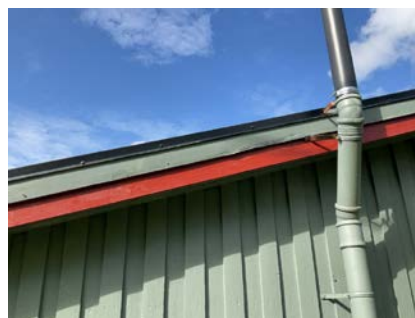
Tettelist i ned kant av plater er løsnet

Råteskader på vindski

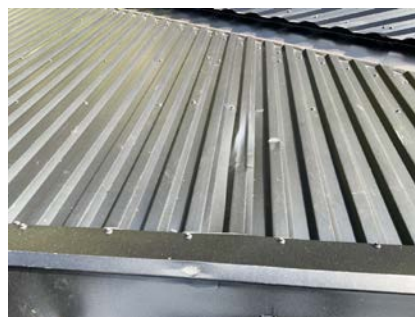
Avvik: Det er påvist bulker i enkelte metallplater på takteking. Tettelist i ned kant av plater er løsnet, Ujevnheter mellom mønekam og takplater.

Bulker på takplater

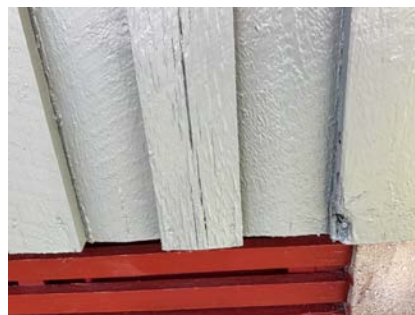
- Det er påvist spredte råteskader i bordkledningen.
- Det er avvik:

Løsnet stående trekledning.

- Råteskadet trekledning må skiftes ut.
- Tiltak:

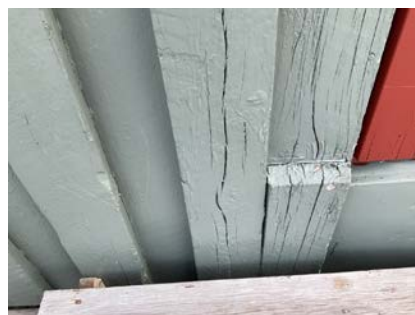
Partielle tørkesprekker og råteskader på utvendig kledning.

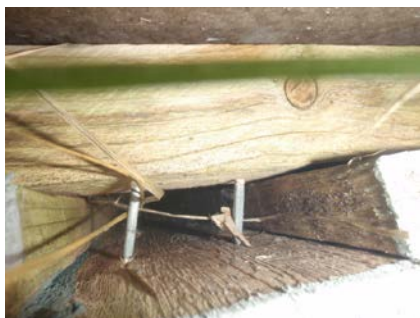
Ved første gangs befaring den 05.08.2024 ble det registrert manglende musesperre i nedkant av utvendig kledning, det ble registrert åpning i konstruksjonen under raftekasser i overgang mellom tilbygg og hovedbygning. Dette har ført til at skade dyr har vært inne på kaldloft på tilbygget.

Ved andre gangs befaring den 26.06.2025 ble det registrert at det er utført tiltak for å tette konstruksjonen for skadedyr, men det ble registrert at det har vært skadedyr på kaldloftet etter at det er utført tetting og reparasjon av skadet materiale.

Partielle tørkesprekker og råteskader på utvendig kledning.

Musebånd manglet bak kledning ved første befaring. Det er i ettertid utført montering av musesperre

Etter første befaring har det vært utført reparasjonsarbeider av skade etter skadedyr utført av Polygon, det er utført arbeider for tetting av konstruksjon som er utført av Rentofil og av eier.

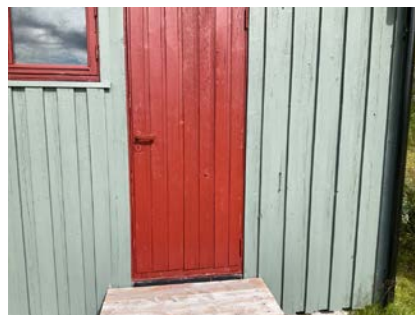
- Det er påvist dører som er vanskelig å åpne eller lukke.
- Det er påvist utetthet/åpning mellom dørblad og dørkarm. Dvs. at kaldtrekk kan oppstå.
- Karmene i dører er værslitte utvendig og det er sprekker i trevirket.

Dør og karm er værslitt og har tørkesprekker og råteskade.

- Dører må justeres.
- Det må foretas lokal utbedring.

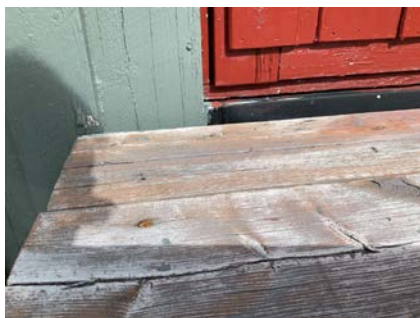
Beslag under dør er for kort

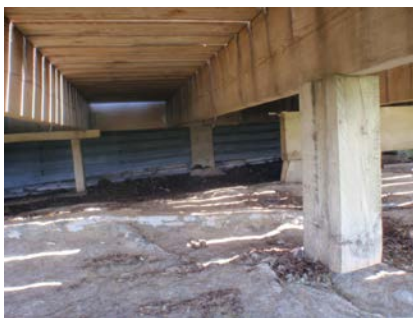
Svak og noe provisorisk innfesting og understøttelse av balkong

- Det er ikke krav om utbedring av rekkverkshøyde opp til dagens forskriftskrav.
- De påviste skader må utbedres.

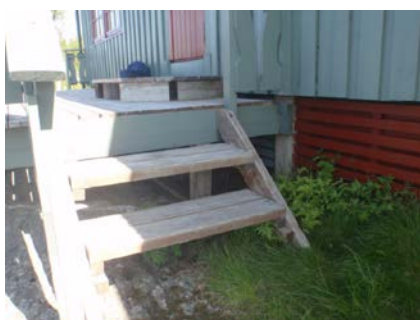
Mangler rekkverk på en side og stusstrinn

- Rekkverk må monteres for å lukke avviket.
- Åpninger i rekkverk må endres for å tilfredsstille krav på byggemeldingstidspunktet.

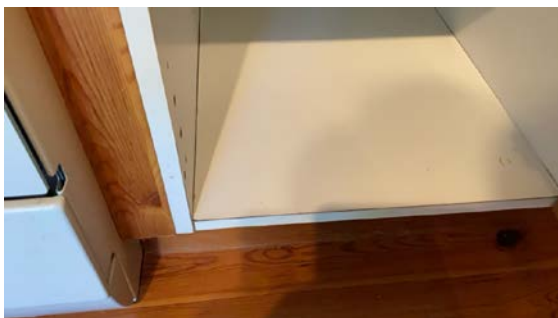
Fuktskader/utsvelling på skrog

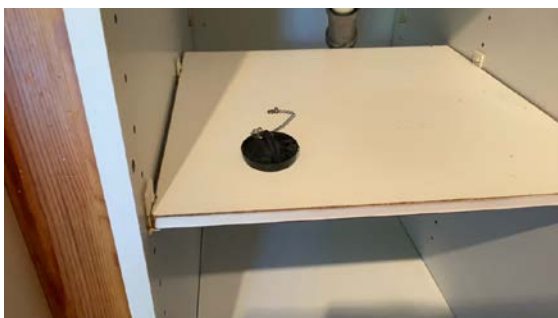
Fuktskader/utsvelling på hyller

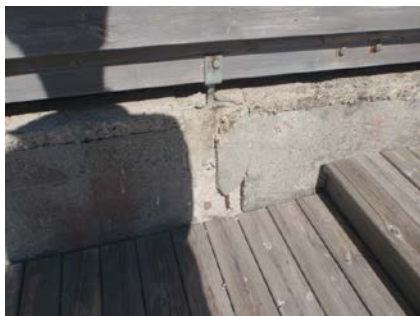
Avvik: Det er registrert sprekker/deformasjoner som gir grunn til å overvåke konstruksjonen. Deformasjoner av betongdrager, sprukket betong, synlig rustangrepet armeringsjern og ringmur.

Skade på ringmur, synlig rustanrepet armering.

Reparasjon av betongdrager og ringmur

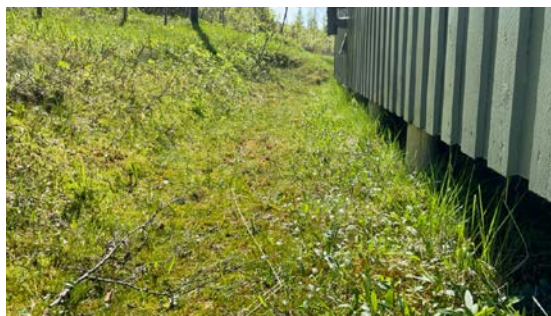
Avvik: Det er påvist dårlig fall eller flatt terreng inn mot grunnmur og dermed muligheter for større vannansamlinger. Terrenget faller inn mot bygningen og det er maksimale forhold for vann inn mot muren. I kryp kjeller er det påvist områder hvor det har vært stående vann, på grunn av at deler av utvendig terreng er høyere enn terreng i kryperommet. Dette fører til at vann kan ledes inn i kryp kjelleren.

Fall på terreng inn mot kryperom

Det må gjøres tiltak for å lede bort vann fra krypekjeller. Lagrede materialer har råteskader og må fjernes fra kryperommet.

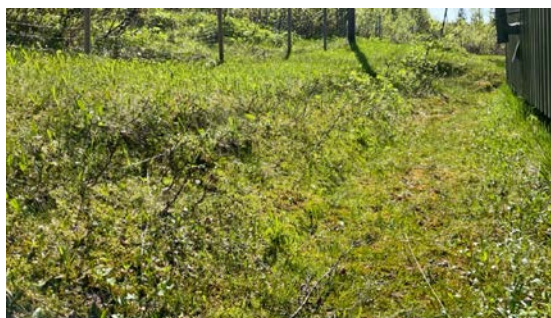
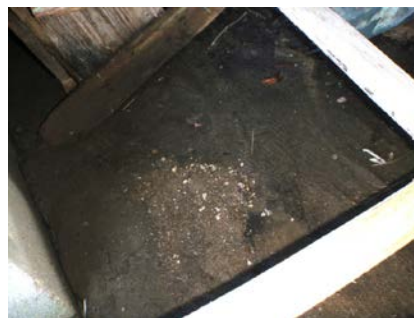
Avvik: Det er påvist synlig vann i kryp kjeller eller synlige tegn på innsig av vann i kryp kjeller. Det er påvist tegn på innsig av vann i kryp kjeller.

Synlig tegn på at det er oppdemming av vann i kryperommet. Råteskader på treverk
