# Tilstandsrapport

📍 Renåtangen 60, 2485 RENDALEN

# gnr. 9, bnr. 3, fnr. 5

Rapportdato: 14.03.2024

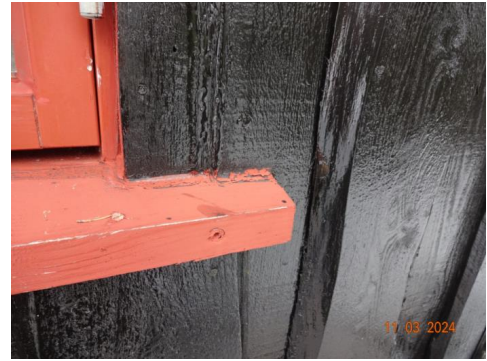
### ! TG 2 Veggkonstruksjon - 2

Del med soverom:  
Boligyttervegger i bindingsverk, isolert med mineralull.  
Yttervegg kledd med stående villmarkspanel.

Panel er ført helt ned mot vannbrett, fare for fuktopptrekk og forvitring.

• Det må foretas tiltak for å lukke avviket.

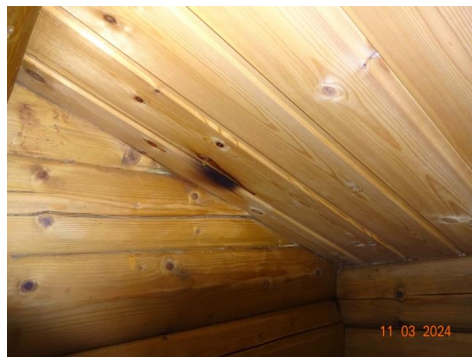
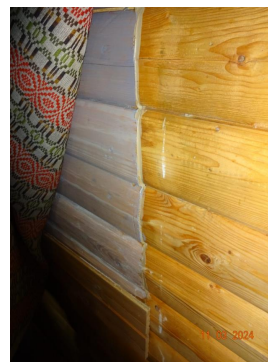
## ! TG 2 Overflater - 2

Overflater med panel og laftet tømmer.  
Himlinger med panel.  
Tidligere vindu bak teppe på vegg i kjøkken/stue. Åpning er tettet. Se bilde.

Det er påvist brennmerke i himling over stue.

- Det er ikke behov for utbedringstiltak.

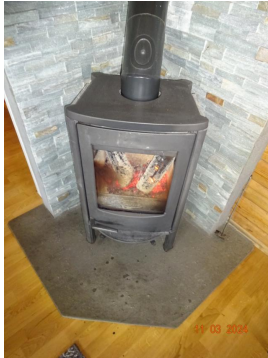
## ! TG 1 Pipe og ildsted - 2

Stålpipes.  
Peisovn i stue. Forblendt fasadestein bak ildsted.  
Gnistsikring utført med steinplate under ildsted.  
Pipe og ildsted ifra 2016/2017.

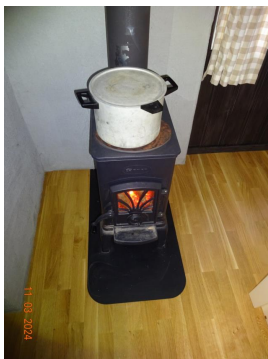
## ! TG 1 Pipe og ildsted

Stålpipes.  
Vedovn på soverom.  
Gnistsikring utført med metallplate under ildsted.  
Pipe og ildsted ifra 2016/2017.

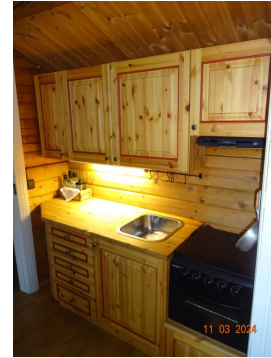
## ! TG 1 Overflater og innredning

Innredning fra SR produkter ifra 2017.  
Kjøkkeninnredning med heltre benkeplate, over og underskap, speil fronter, skuffer og rustfri kum.  
Gråvann føres ut i terreng.
