Tilstandsrapport

Enebolig

Vandugveien 34 A, 1850 MYSEN

Befaringsdato: 21.08.2024

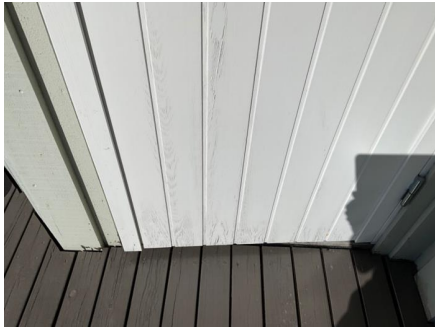
TG 2 Balkonger, terrasser og rom under balkonger

Vurdering av avvik:

- Påvist skjevheter i terrassen, som følge av for dårlig grunnarbeid/fundamentering.
- Påvist dels værslitt trevirke/tørkesprekker, som følge av elde. Også påvist sprekker i fliser utvendig.
- Rekkverkshøyde til balkong er målt til under 1 meter, som er dagens krav til rekkverk. Rekkverket er dog iht. krav ved oppføringstidspunktet.

- Det må foretas tiltak for å lukke avviket.
- Det er ikke krav om utbedring av rekkverkshøyde opp til dagens forskriftskrav.

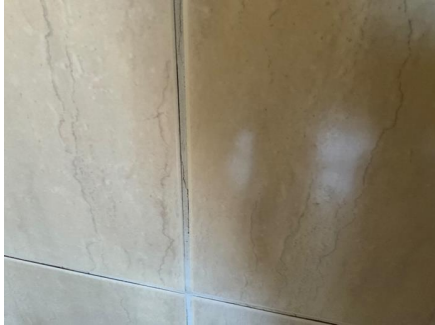
1. ETASJE > BAD

Vurdering av avvik:

- Det er påvist mangelfull/feil utførelse rundt rørgjennomføringer e.l. som gir fare for fukt i konstruksjonen i våtsone.
- Mer enn halvparten av forventet brukstid er passert på membranløsningen.
- Mer enn halvparten av forventet brukstid er passert på slukløsningen.

- Over halvparten av forventet brukstid på tettesjikt og sluk er passert, og det er usikkert om tettesjiktet er rustet for dagens bruk med utstrakt dusjing og vannsøl. Tilstand forutsetter derfor tett dusjkabinett med avløp til sluket. Det er dog ingen garantier, og det er usikkert når tettesjikt må skiftes ut.
- Ikke påvist klemt membranløsning i sluket befaringsdagen. Jevnlig rensing av sluket er viktig. Feil i tetting rundt sluket er den største årsaken til lekkasjer fra bad. Det er derfor viktig at ikke vannet blir stående over vannlåsen i sluket. Det ble heller ikke påvist mansjetter/membran rundt gjennomføringer under servant.

- Overvåk tilstanden jevnlig. For å få tilstandsgrad 0 eller 1 må tettesjiktet skiftes ut, men tidspunktet for når dette er nødvendig er vanskelig å si noe om.
- Sluket må sjekkes og rengjøres jevnlig.
- Installering av tett dusjkabinett anbefales.

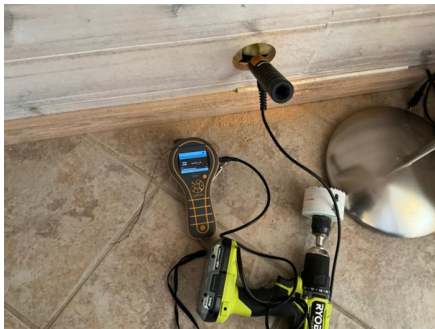
1. ETASJE > VASKEROM

- Over halvparten av forventet brukstid på tettesjikt og sluk er passert, og det er usikkert om tettesjiktet er rustet for dagens bruk. Vaskerommet vil fortsatt kunne tåle forsiktig bruk, det er dog ingen garantier, og det er usikkert når tettesjikt må skiftes ut.

- Sluket må sjekkes og rengjøres jevnlig.
- Overvåk tilstanden jevnlig. For å få tilstandsgrad 0 eller 1 må tettesjiktet skiftes ut, men tidspunktet for når dette er nødvendig er vanskelig å si noe om.

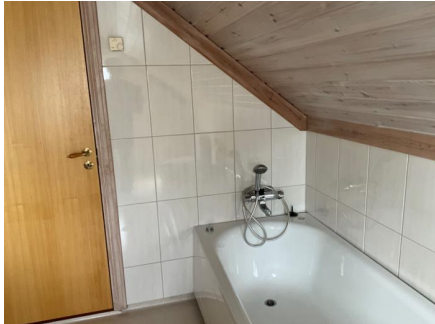
2. ETASJE > BAD

Vurdering av avvik:

- Mer enn halvparten av forventet brukstid er passert på membranløsningen.
 - Mer enn halvparten av forventet brukstid er passert på slukløsningen.
- Over halvparten av forventet brukstid på tettesjikt og sluk er passert, og det er usikkert om tettesjiktet er rustet for dagens bruk med utstrakt dusjing og vannsøl. Tilstand forutsetter derfor tett dusjkabinett med avløp til sluket. Det er dog ingen garantier, og det er usikkert når tettesjikt må skiftes ut.

- Sluket må sjekkes og rengjøres jevnlig.
- Overvåk tilstanden jevnlig. For å få tilstandsgrad 0 eller 1 må tettesjiktet skiftes ut, men tidspunktet for når dette er nødvendig er vanskelig å si noe om.
